FICHA DE APEO DE ARBOLADO VIARIO (215/22) PARTE 2ª

MOTIVO DEL APEO: Colapso del árbol completo

1. **FECHA:** 14/06/23
2. **SITUACIÓN:** C.E.I.P. Ortiz de Zuñiga **DISTRITO:** Sur
3. **ESPECIE:** *Ailanthus altissima* **Nº ID:** 3505
4. **P.C. (cm):** 180 **ALTURA (m):** 12 **ALCORQUE (m):** Cuadrado individual

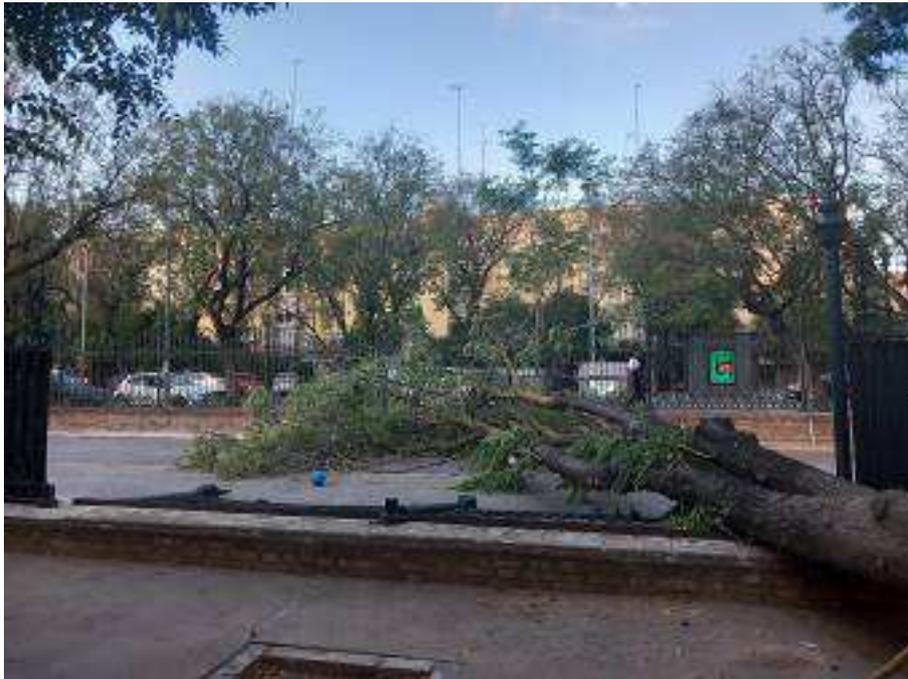
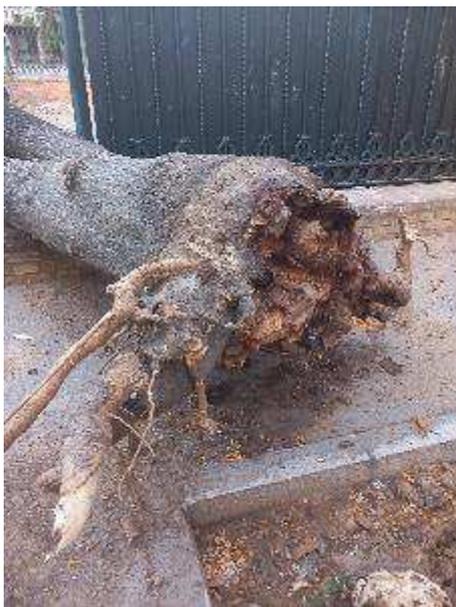
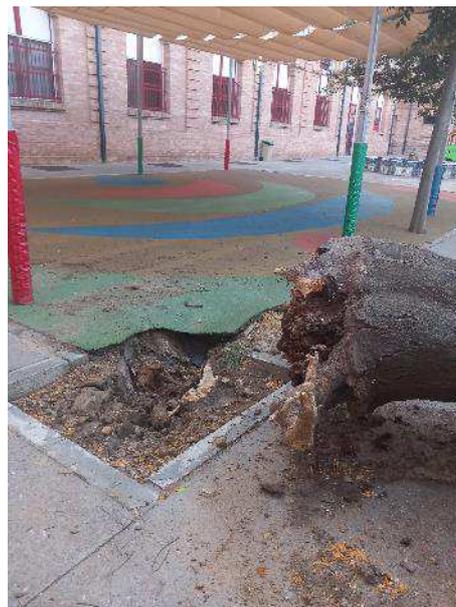
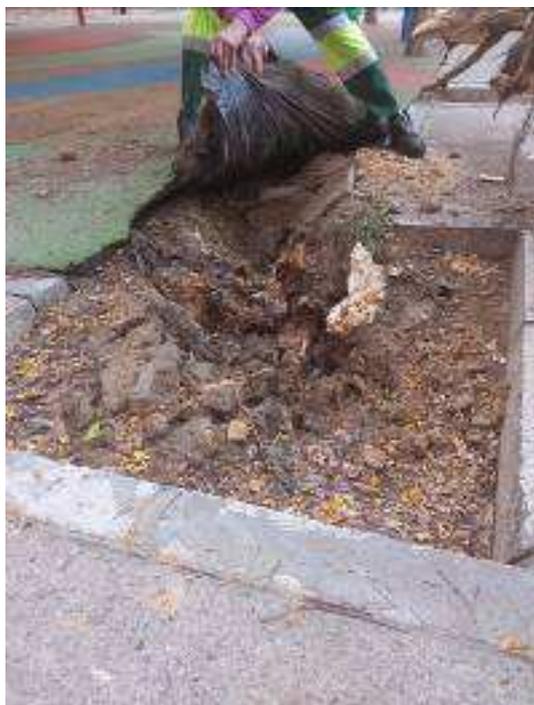
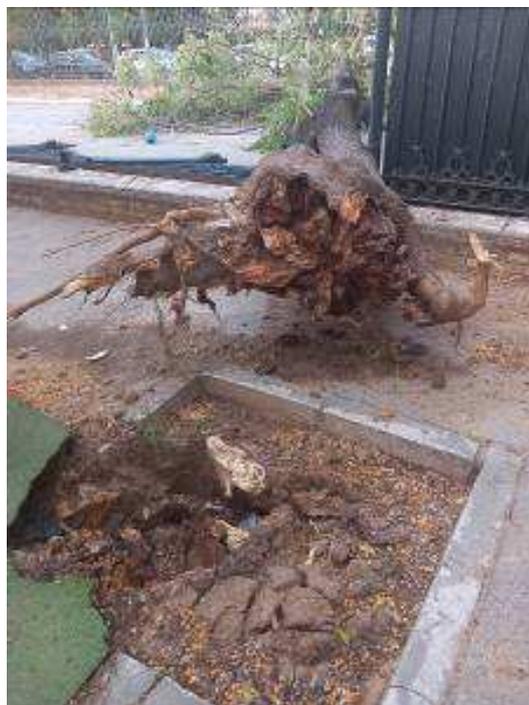
9. **FOTOGRAFÍAS:**

La caída del árbol provoca daños materiales significativos en la verja metálica perimetral del centro, de importante valor patrimonial, y en la propia cubierta de caucho que se encontraba dentro del área crítica de anclaje del árbol.

5. **LATITUD DE ACERADO:** Patio interior de colegio, junto a zona de juegos infantiles. Próximo a edificios escolares y verja perimetral del recinto.
6. **LESIONES GRAVES:** Vuelco rotacional (fallo radicular) sobre la verja de hierro forjado que delimita el recinto escolar, durante la madrugada del 2 de junio, tras varias jornadas de episodios meteorológicos adversos. La caída se produce como consecuencia de la conjunción de varios factores, entre ellos: el debilitamiento del terreno por lluvias continuadas y la pudrición interna en el tronco, habitual en la especie en etapas maduras de desarrollo, pero favorecida por el antiguo desmoche de copa y con grave alcance de la degradación fúngica de la madera a nivel de la zona basal, especialmente en la parte subterránea o cepa del fuste, a partir del corte de raíces leñosas. Otros factores concurrentes son las obras realizadas dentro del área crítica de anclaje del ejemplar, por un lado, la pavimentación total del patio, y por otro, la introducción posterior de una zona de juegos infantiles con cubierta de caucho, dentro de los propios límites del alcorque, ya de reducidas dimensiones. Tras el vuelco y exposición de la zona hipogea, se registra la insuficiencia radicular desde la perspectiva de la estabilidad del árbol, pues sólo se detectan dos raíces de relevancia estructural (orientación N y S respectivamente), de pequeño diámetro relativo (5-10cm) encontrándose una de ellas (cara S) cubierta por una lámina de plástico impermeable que se había instalado bajo la superficie de caucho, provocando tanto anoxia como retención de bolsas locales de humedad, que inducen y aceleran la pudrición de las escasas partes leñosas. Previamente al fallo, el árbol ya manifestaba indicios visibles de afección fúngica de la madera interior, pues, aunque no se apreciaban heridas ni cavidades externas, el tronco presentaba cierto abombamiento, más pronunciado en el tramo inferior, siendo además previsible la pudrición de los tejidos centrales por el historial de podas y actuaciones en el entorno, por la especie y por la etapa de desarrollo, sin embargo la carencia en cuanto a dimensiones y distribución del anclaje y la avanzada descomposición en la parte enterrada de la zona basal ha superado las estimaciones realizadas.

8. **OBSERVACIONES:** El vuelco del árbol produce daños materiales significativos dado que la verja perimetral de hierro forjado afectada tiene un importante valor patrimonial. También se registra la rotura de la propia cubierta de caucho por la fractura y exposición de la raíz leñosa del sector Sur que se encontraba bajo ella.
