AP-75-2023
CAF

FICHA DE APEO DE ARBOLADO VIARIO (AP 75/23) PARTE 2ª

MOTIVO DEL APEO: Riesgo no tolerable

- 1. FECHA:** 21/03/23
- 2. SITUACIÓN:** Avenida Menéndez Pelayo **DISTRITO:** Casco Antiguo
- 3. ESPECIE:** *Ulmus pumila* **Nº ID:** 411
- 4. P.C. (cm):** 129 **ALTURA (m):** 11 **ALCORQUE (m):** Cuadrado individual

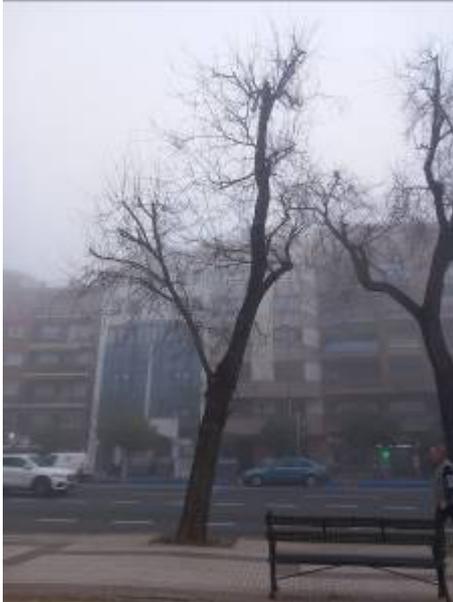
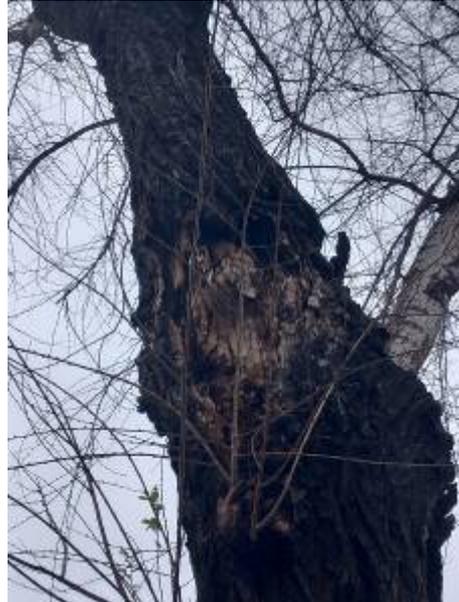
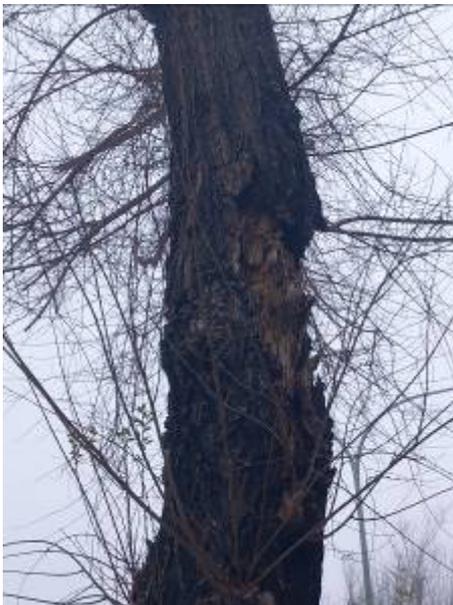
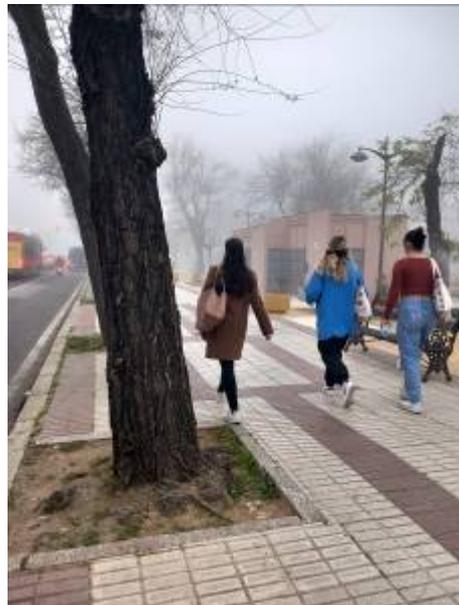
9. FOTOGRAFÍAS:

- 6. LESIONES GRAVES:** Cavidad en el tronco, a 3m de altura, de 30 a 40cm de diámetro, alcanzando el 50-60% de profundidad, desde la corteza hacia el centro, y aproximadamente el 50% del perímetro a esa altura, sin madera de callo alrededor del contorno, evidenciando la incesante acción de los agentes biológicos concurrentes, entre ellos se han detectado hongos xilófagos de pudrición blanca de la madera, afín al género *Inonotus*, y termiteros. Se ha registrado una pérdida de sección transversal de entorno a un tercio, lo que ha supuesto una reducción considerable de la capacidad de carga de esta parte, agravada por la degradación activa de los tejidos remanentes. Extensión de la pudrición a partir de este punto, afectando al centro del árbol y en progresión longitudinal. Afección fúngica en los ejes principales de copa, por el antiguo terciado de los mismos, y, potencialmente a nivel radicular, derivada de cortes de raíces de leñosas durante la canalización de servicios subterráneos que discurren a menos de 1m del pie y por los sucesivos reacondicionamientos del entorno pavimentado. Inclinado 15ºE, con proyección de vuelco sobre acerado, calzada y franja de aparcamiento. Raíces superficiales expuestas en el alcorque y pavimento levantado hasta 1m del pie, en la zona de tracción de la inclinación.

- 7. ESTADO GENERAL:** Árbol maduro, antiguamente desmochado lo que ha supuesto la desestructuración irreversible de copa, actualmente compuesta por los suplentes inducidos a partir del drástico seccionamiento de los ejes principales. Durante la poda programada de la alineación, realizada durante el periodo estival de 2022 (poda en verde), se procedió a reducir la longitud y carga de los reiterados, débilmente anclados sobre cimales con pudrición avanzada, de manera que, actualmente el volumen de copa se encuentra minimizado. Tratamiento anual de endoterapia contra la plaga denominada 'Galeruca del Olmo', aplicada mediante taladro en la zona basal.

- 8. OBSERVACIONES:** En base a las debilidades mecánicas descritas, y a los antecedentes de fallo de ejemplares coetáneos de la misma especie a partir de defectos estructurales análogos, se estima que la rotura del tronco es probable, y que la potencialidad de que el impacto se produzca sobre personas y/o vehículos es alta, de manera que el riesgo se encuentra fuera de un rango tolerable.
