**Expediente 9/2023**

AP-312-2023  
CAF

**FICHA DE APEO DE ARBOLADO VIARIO (AP 312/23) PARTE 2ª**

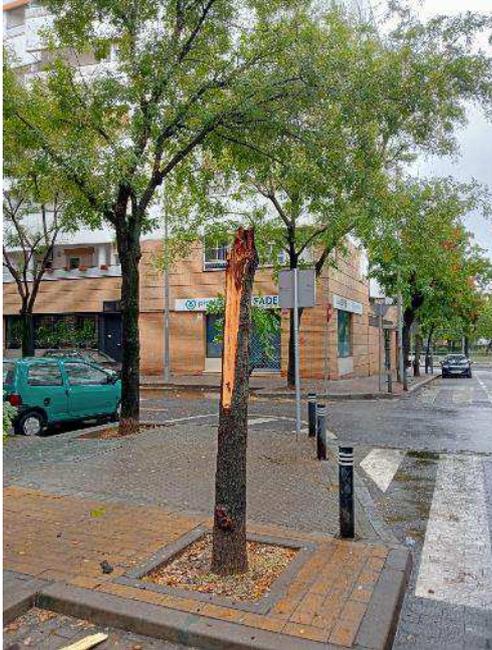
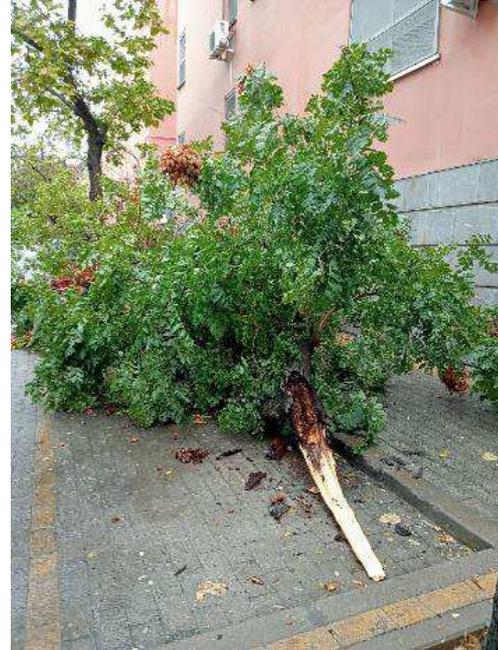
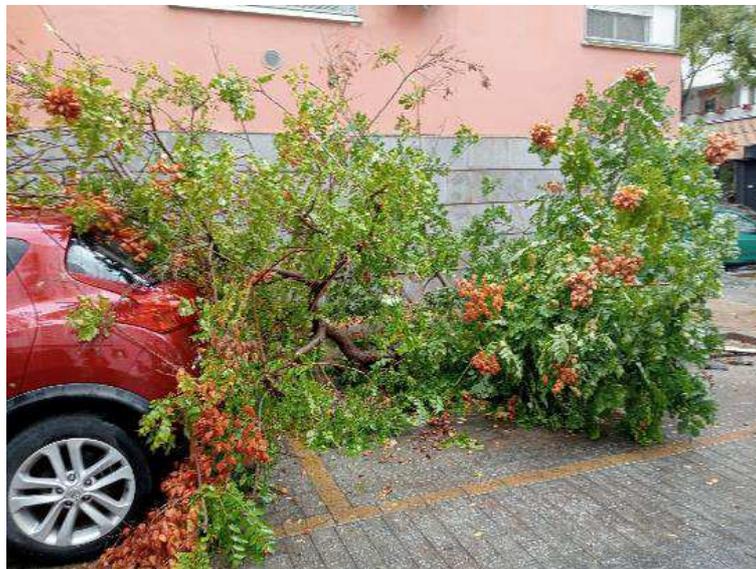
**9. FOTOGRAFÍAS:**

**MOTIVO DEL APEO:** Inviabile tras incidencia durante EMA

5. **LATITUD DE ACERADO:** Acceso a viviendas y a zonas de restauración. Calzada de un carril de circulación y franja de aparcamiento en línea.
6. **LESIONES GRAVES:** Rotura del único eje principal remanente en copa, tras la antigua fractura del brazo codominante, lo que implica la pérdida del 100% de la cobertura foliar, quedando en pie el tronco roto a 2m de altura (cruz primaria original), lo que implica un daño estructural irreversible y compromete de manera definitiva la viabilidad del ejemplar. En la zona de fractura, se aprecia corteza incluida con pudrición asociada a la fisura interna que implica esta anomalía mecánica, abierta tras la caída del eje codominante, anterior al fracturado en esta incidencia, y debilitando la capacidad de carga en este punto (cruz primaria original) previamente al fallo.

7. **ESTADO GENERAL:** Árbol adulto, con porte alterado por formación de copa tipo 'vaso' desde vivero, práctica actualmente en retroceso para evitar inducir codominancias forzadas y conservar la arquitectura natural de la especie.

8. **OBSERVACIONES:** La incidencia se produce la madrugada del pasado 3 de septiembre, jornada durante la que se registraron eventos meteorológicos adversos, con rachas de viento de hasta 37km/h y 38mm de precipitación, tras meses de déficit hídrico.
