AP-24-2024 al AP-29-2024
AP-26-2024
IGH

FICHA DE COMUNICADO DE APEO DE ARBOLADO VIARIO (AP 26/24) PARTE 2ª

1. **FECHA:** 05/02/24
2. **SITUACIÓN:** Calle Ave del Paraíso **DISTRITO:** Cerro Amate
3. **ESPECIE:** *Morus sp.* **Nº ID:** 1785
4. **P.C. (cm):** 66 **ALTURA (m):** 9 **ALCORQUE (m):** Cuadrado individual

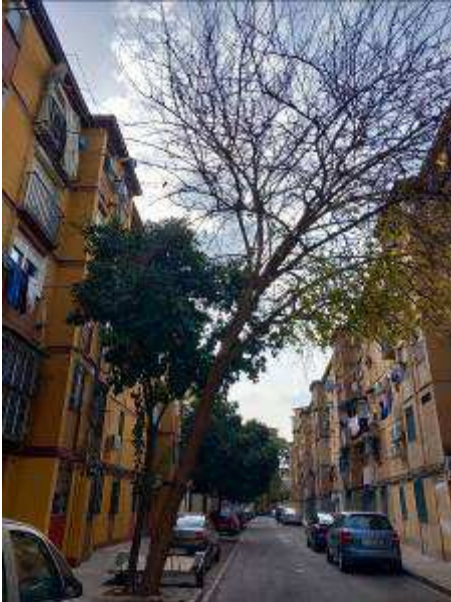
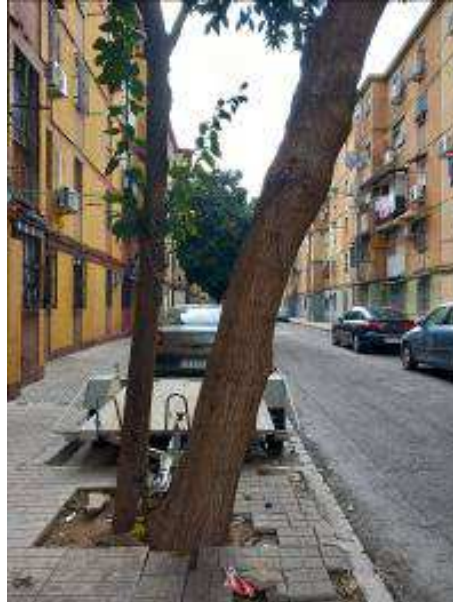
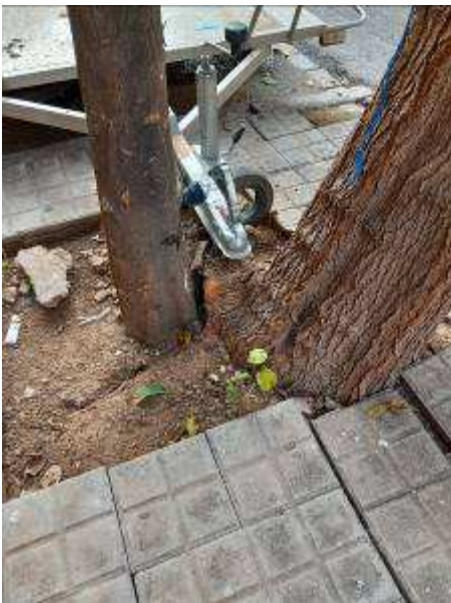
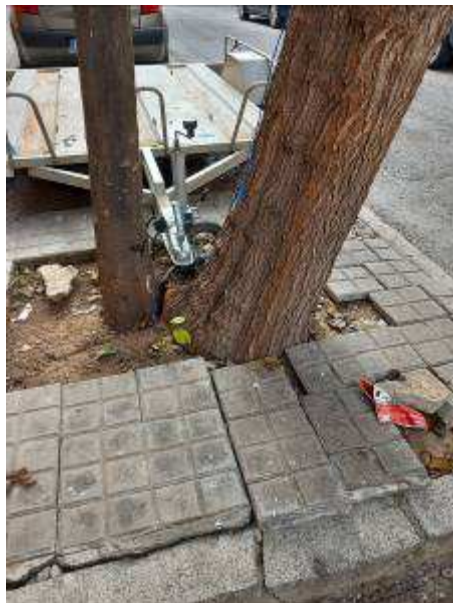
9. FOTOGRAFÍAS:

MOTIVO DEL APEO: Riesgo no tolerable

5. **LATITUD DE ACERADO:** Acceso a viviendas. Calzada de un carril de circulación, con dos franjas de aparcamiento en línea.
6. **LESIONES GRAVES:** Inclinado 25° Oeste, con proyección de vuelco sobre calzada, aparcamiento y acerado. Movimiento activo del anclaje radicular, observándose la aparición de un hueco en el suelo, por la separación respecto al tronco del *Citrus aurantium* ID1735 con el que compartía alcorque, y la súbita rotura y resquebrajamiento del pavimento circundante al árbol.

7. **ESTADO GENERAL:** Árbol joven, con antiguo desmoche de copa. Vitalidad media (ausencia foliar por encontrarse en parada vegetativa estacional). Espacio de plantación insuficiente, tanto a nivel subterráneo como aéreo.

8. **OBSERVACIONES:** El ejemplar fue plantado por iniciativa vecinal, compartiendo alcorque con un naranjo de titularidad municipal (*Citrus aurantium* ID1735). Había sufrido numerosos daños por vandalismo, como heridas infringidas con diversos objetos, como cortes, perforaciones y descortezados, cuerdas y cadenas, ancladas al tronco, estrangulando el perímetro a diversas alturas para amarrar remolques y motos, vertidos de diversas procedencias en el suelo del alcorque, etc.
