AP-409-2023
IGH

“ÚNICO.- Autorizar el apeo de Cupressus sempervirens con ID nº 1521, situado en la barriada de Juan XXIII 598, Distrito Cerro-Amate (AP-409-2023). Motivo del apeo: Criterios de Gestión. Se solicita autorización para proceder al apeo de un ejemplar de Cupressus sempervirens con ID 1521, situado en el distrito Cerro-Amate, en barriada de Juan XXIII 598, al presentar riesgo de caída por apeo de árbol anexo. Se trata de un ejemplar con buen porte aparente, a pesar de presentar una copa reducida por podas para evitar la interferencia con fachada debido a su proximidad. El ejemplar se verá vulnerable y desprotegido tras el apeo del Ficus elástica (ID_1522) situado junto a él. Por consecuencia, el ejemplar podría suponer un riesgo, por ello, se recomienda el apeo. Esta actuación se tendrá en cuenta para futuras plantaciones. ESTADO GENERAL: El ejemplar presenta un buen estado general, sin fracturas ni daños que pongan en compromiso su vitalidad. Copa formada por codominancia de cimales, sin presentar riesgo alguno en el momento de la inspección. OBSERVACIONES: A pesar de no presentar daños visibles, el ejemplar nunca se ha visto comprometido debido a que el Ficus elástica

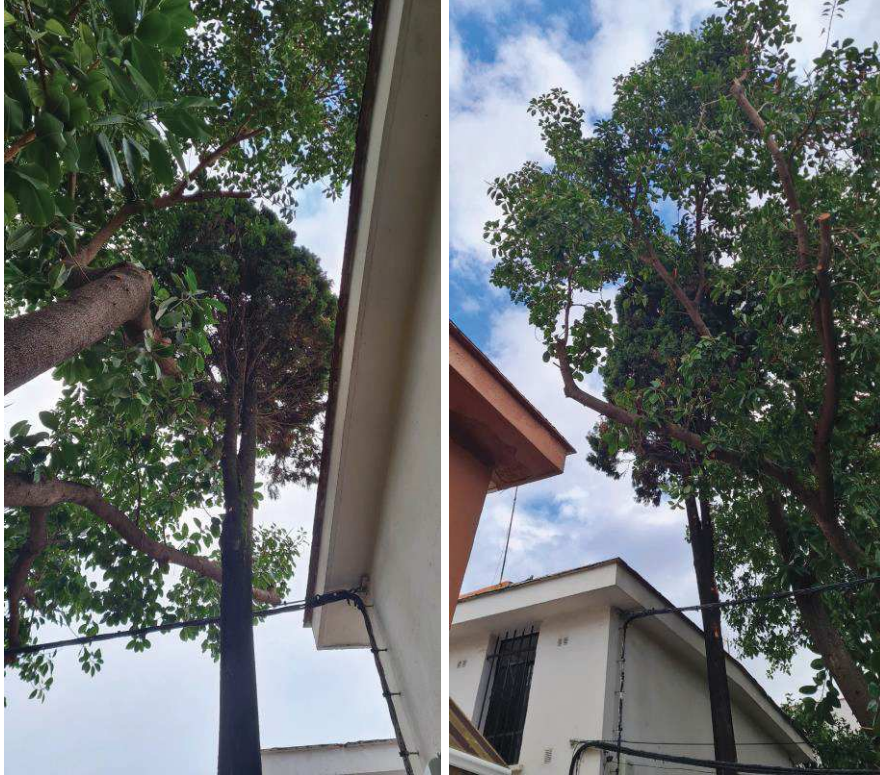
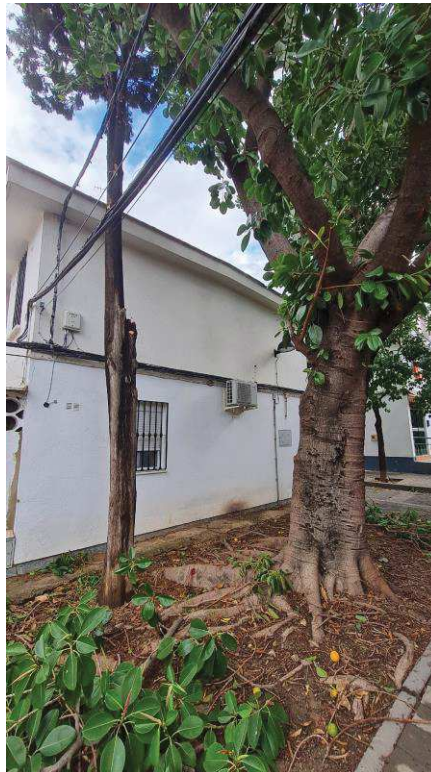
9. FOTOGRAFÍAS:

9. **LESIONES GRAVES:** No se aprecian lesiones graves en el árbol.
10. **ESTADO GENERAL:** El ejemplar presenta un buen estado general, sin fracturas ni daños que pongan en compromiso su vitalidad. Copa formada por codominancia de cimales, sin presentar riesgo alguno en el momento de la inspección.

11. **OBSERVACIONES:** A pesar de no presentar daños visibles, el ejemplar nunca se ha visto comprometido debido a que el *Ficus elástica* con ID 1522 situado junto a él le ha protegido de vientos y cambios en el ambiente. Por ello, al producirse el apeo de dicho *Ficus* el ejemplar se verá expuesto a todo tipo de vientos. Esto pondrá en peligro la estabilidad del mismo ante la ausencia de respuesta o de madera de reacción, por ello se recomienda el apeo.
