Expediente: 19/2024  
AP-79-2024  
ALDV

**FICHA DE COMUNICADO DE APEO DE ARBOLADO VIARIO (AP 79/24) PARTE 2ª****MOTIVO DEL APEO:** Riesgo no tolerable

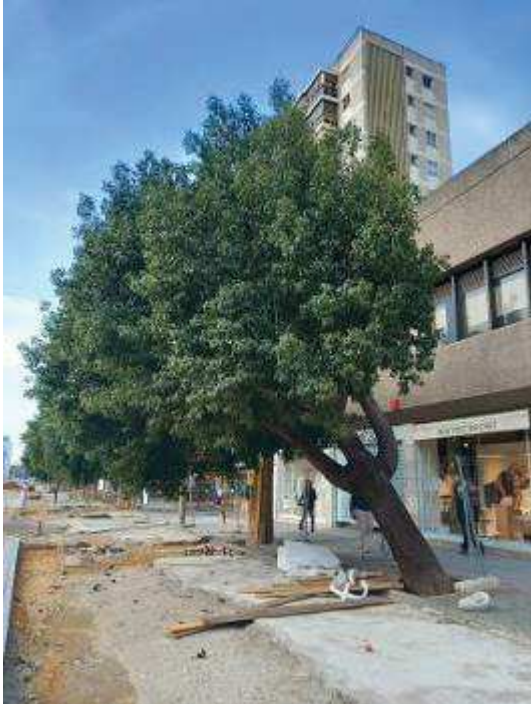
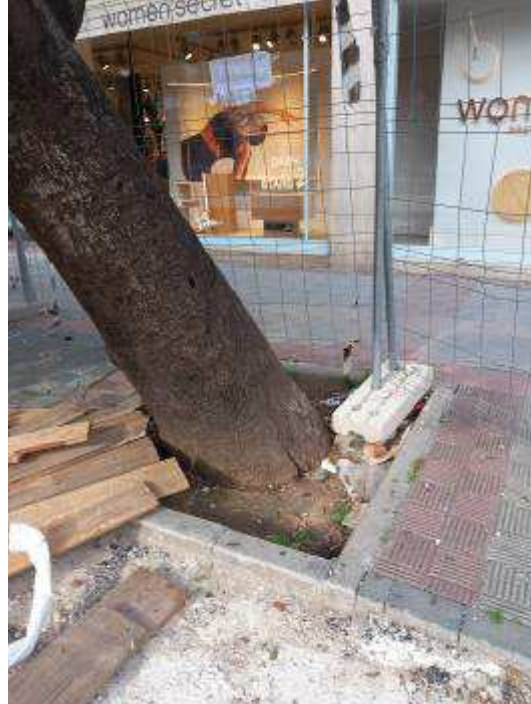
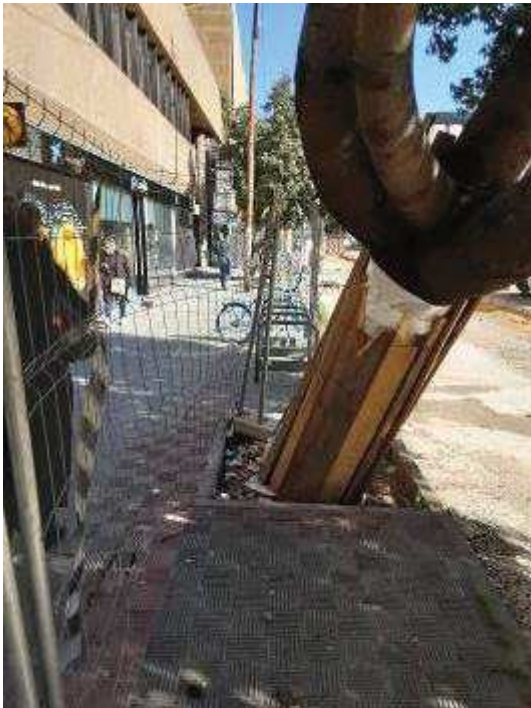
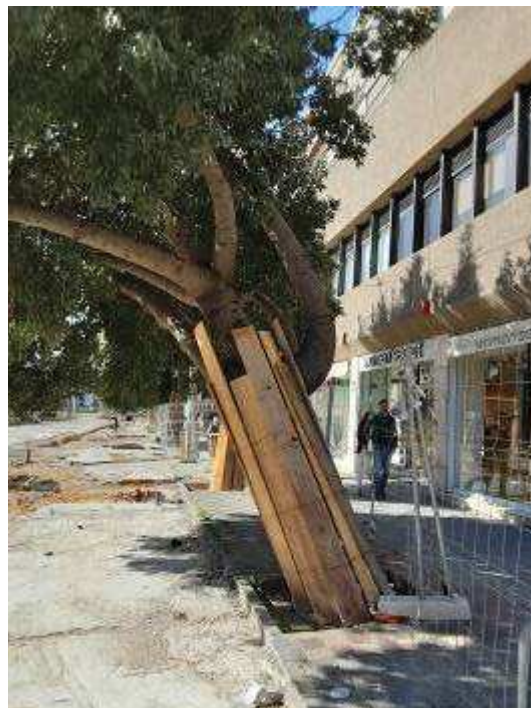
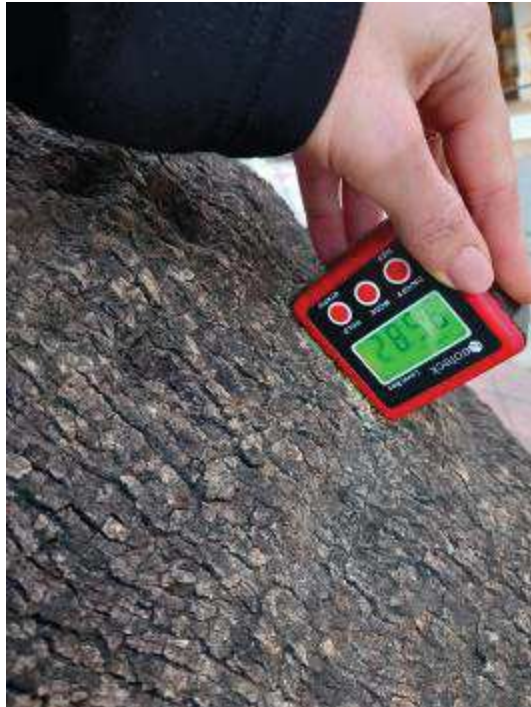
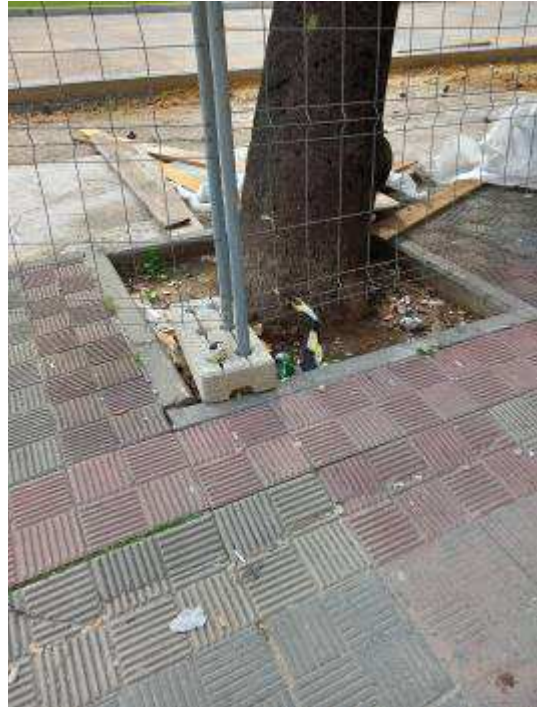
6. **LESIONES GRAVES:** Inclinación 28°SW, continua desde el suelo hasta el dosel, factor de riesgo en esta especie. Posibles daños radiculares por intervenciones urbanísticas de alto impacto en el entorno directo del ejemplar, encontrándose la zona en obra durante dos años, con nuevas canalizaciones de servicios subterráneos, y remodelación del acerado y calzada. Dos heridas de 10cm de diámetro en la base del tronco, con posible progresión a nivel subterráneo.

7. **ESTADO GENERAL:** Árbol maduro, antiguamente desmochado induciendo la codominancia actual de cinco ejes principales, activos en el momento de la incidencia, y otros dos eliminados en años anteriores. El desmoche de la copa implica la pérdida definitiva del perfil piramidal de la especie, de su arquitectura de copa y de la secuenciación original de ramificación, generando desequilibrios estructurales y sobreesfuerzo fisiológico. Síntomas evidentes de desvitalización incipiente, como ausencia de actividad cambial alrededor de las heridas de poda de hace tres años de hasta 20cm de diámetro (eliminación de un sexto eje codominante en 2021 que interfería con el uso del carril bici), carencia de brotación epicórmica en las zonas bajas e interiores de los ejes codominantes a pesar de las reducciones de copa realizadas para el control de la carga y de la inclinación, y descortezados sin vinculación a lesiones mecánicas.

8. **OBSERVACIONES:** La cruz inducida por el viejo desmoche se encuentra a menos de 2m de altura, de manera que los dos ejes S y SW obstaculizan el tránsito peatonal, proyectándose su base sobre acerado y carril bici a 1,7m del suelo, sin posibilidad de corrección sin provocar la desestructuración total de la copa y

generar cortes de más de 40cm de diámetro, por lo que la actuación se considera inviable, considerando además la débil respuesta en podas anteriores.
