Expediente: 19/2024
AP-75-2024
ALDV

FICHA DE COMUNICADO DE APEO DE ARBOLADO VIARIO (AP 75/24) PARTE 2ª**MOTIVO DEL APEO:** Vuelco del árbol completo

1. **FECHA:** 12/03/24
2. **SITUACIÓN:** Avenida Padre García Tejero **DISTRITO:** Bellavista-La Palmera
3. **ESPECIE:** *Ailanthus altissima* **Nº ID:** 1265

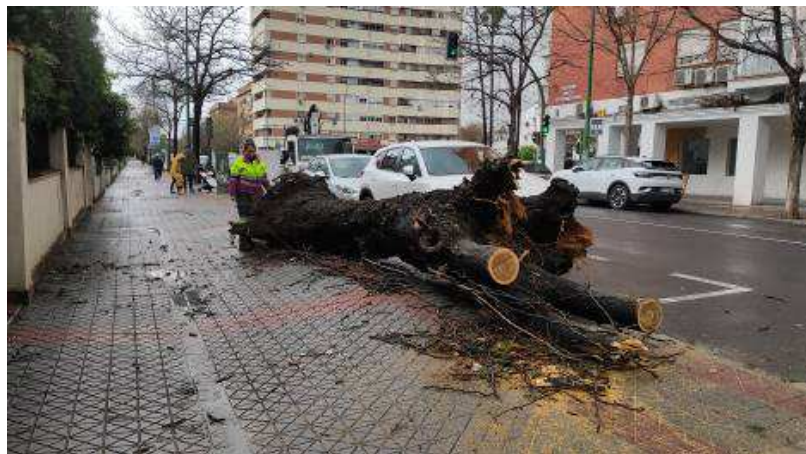
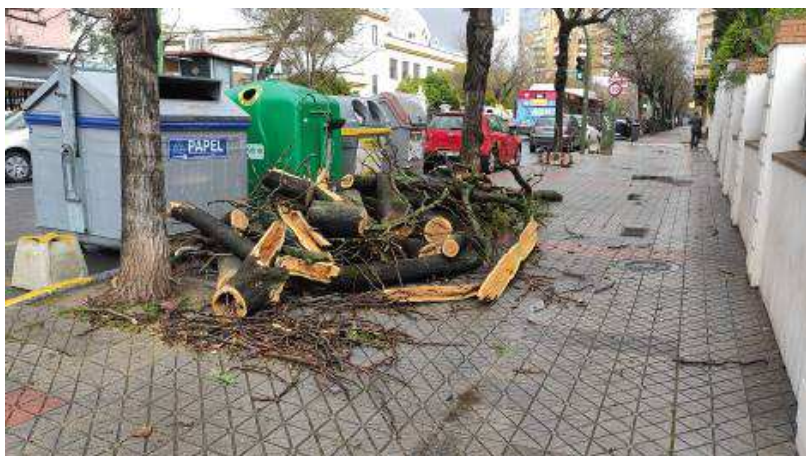
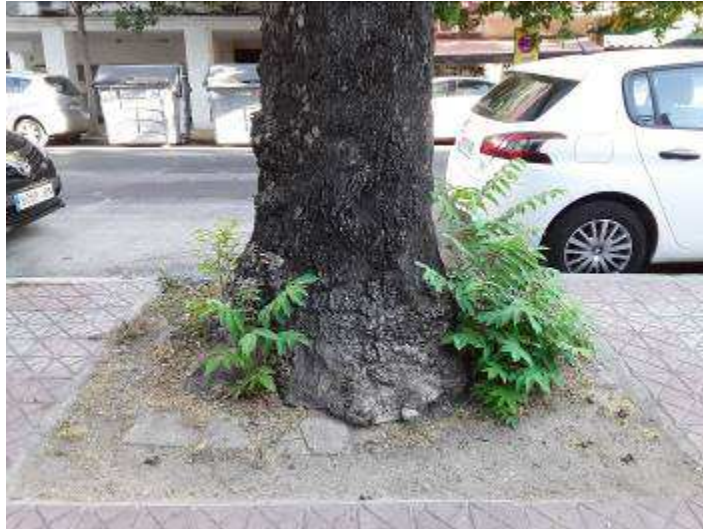
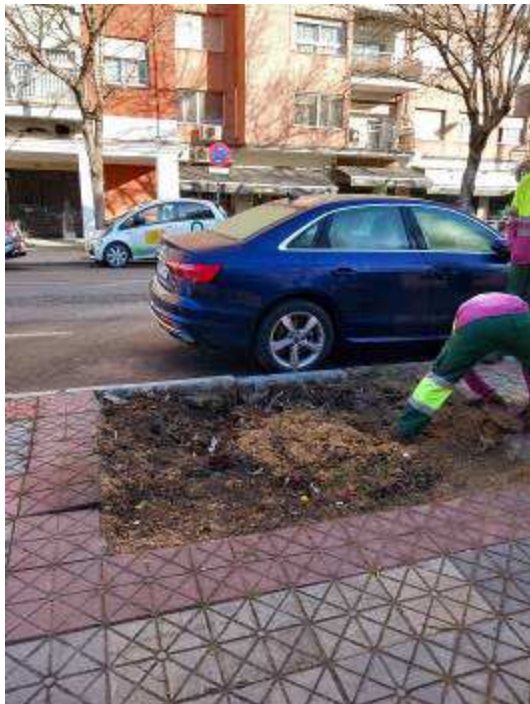
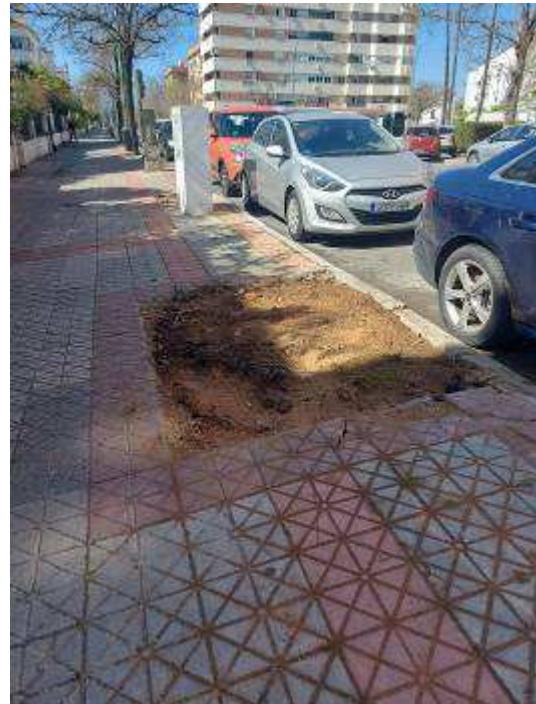
6. **LESIONES GRAVES:** Vuelco del árbol completo sobre la vivienda anexa a la posición arbolada, durante la jornada de lluvias intensas del 9 de marzo, causando daños en la fachada de la casa, barandilla del patio y maceteros. El árbol había sufrido en el pasado el desmoche total de copa, actuación que había comprometido definitivamente su estructura (codominancia de ejes de la misma categoría desde la cruz principal, con inserción superficial al emerger desde la albura o el cambium, y con tendencia al ahilamiento, concentrando la carga foliar en el extremo) y su resistencia mecánica (pudrición en el punto de corte original de desmoche de copa, ahora cruz principal). A nivel del suelo, se apreciaba el solapamiento de la zona basal con el antiguo alcorque, reiteradamente ampliado sin registro ni supervisión de la intervención urbanística. Tras el colapso del ejemplar, se observa, en la parte hipogea expuesta, antiguos cortes de raíces leñosas laterales, posiblemente por interferencias con servicios subterráneos o durante reacondicionamientos del pavimento o remodelaciones del alcorque, provocando inestabilidad del anclaje y heridas, colonizadas por agentes fúngicos que han generado la descomposición avanzada de la madera interna enterrada.

7. **ESTADO GENERAL:** Árbol maduro, antiguamente desmochado induciendo la codominancia actual de cinco ejes principales, activos en el momento de la incidencia, y, al menos otros dos eliminados en el pasado, generándose cavidades abiertas a partir de los cortes. La práctica de desmoche aplicada sistemáticamente al arbolado ornamental actualmente se encuentra obsoleta y se considera mutilante, siendo especialmente dañina para especies con baja capacidad de compartimentación de la madera como ésta. En las revisiones periódicas realizadas, el ejemplar estaba en decaimiento progresivo (mortalidad de ramillas cimeras, disminución de la densidad y calidad foliar, clorosis).

Vista del alcorque en 2020 (Foto arriba) y en la actualidad (Fotos abajo)

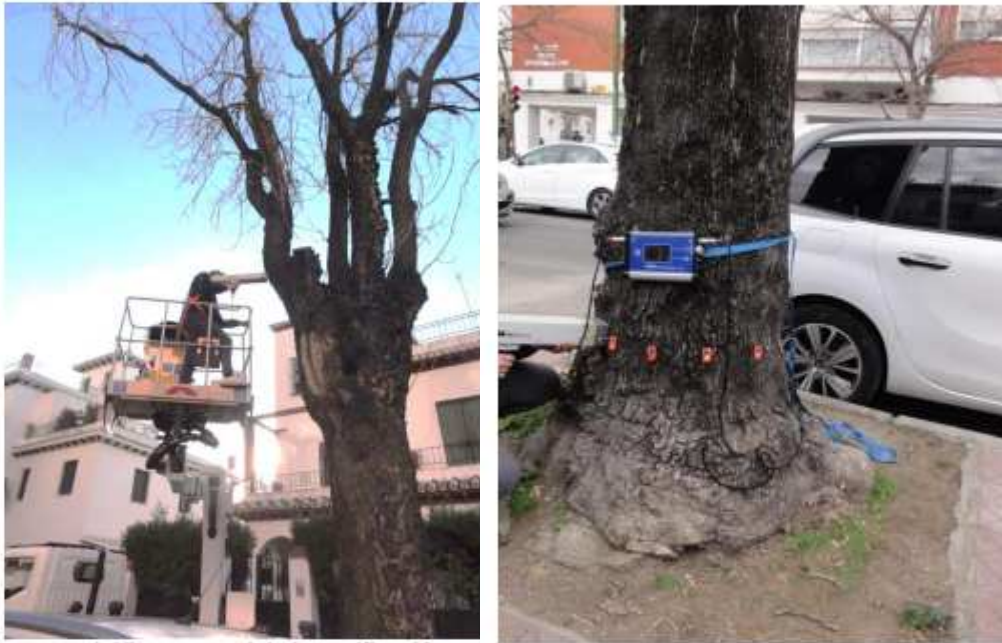
8. OBSERVACIONES: Dados los síntomas visibles de oquedad del tronco, especialmente significativa en los puntos críticos a nivel estructural que constituyen la cruz principal y la zona basal, donde se observaba un evidente engrosamiento de la sección y cavidades abiertas, en 2020 se realizan varias tomografías sónicas y resistógrafías en estas zonas del árbol para estimar el alcance de la pudrición de la madera interna y la pared residual remanente, resultando ésta suficiente para garantizar la integridad mecánica del árbol según los datos aportados por los dispositivos de testificación empleados. Desde entonces, se ha controlado la amplitud, volumen y dinámica de copa mediante podas periódicas de reducción y mantenimiento, encontrándose ésta en el momento del vuelco sin carga foliar, por motivos estacionales.

Vista de las testificaciones instrumentales realizadas en 2020
