AP-165-2024
IGH

SOLICITUD DE APEO DE ARBOLADO VIARIO (AP-165-2024) PARTE 2ª
MOTIVO: RIESGO

Formulario de Evaluación Básica de Riesgo de Arbolado

Cliente: Ayuntamiento de Sevilla. Servicio de Parques y Jardines. Fecha: 8-may-2024 Hora: 9:10
 Dirección/localización árbol: Jerónimo Aguilar ID. Árbol: 19 Hoja 1 de 2
 Especie de árbol: *Parkinsonia aculeata* Perímetro: 79 Altura (m): 11 Proyección copa diám. (m): 2
 Asesor: Inspector de Riesgo de Arbolado Lote 1 Periodo de tiempo: 1 Herramientas utilizadas: Tablet, cinta métrica, martillo teflón, Arbomap

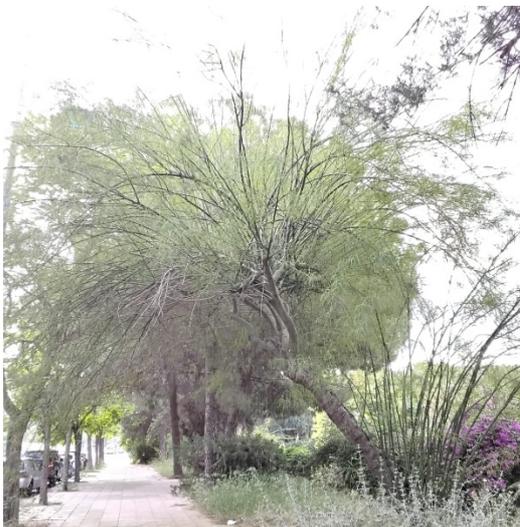
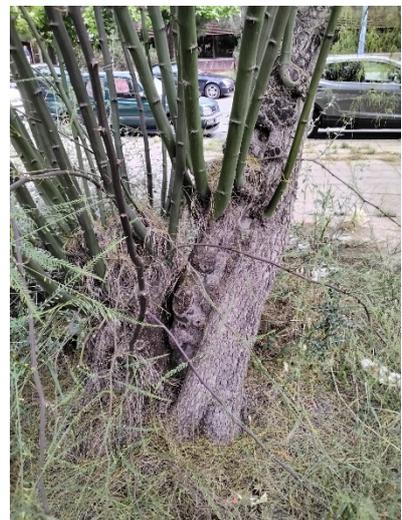
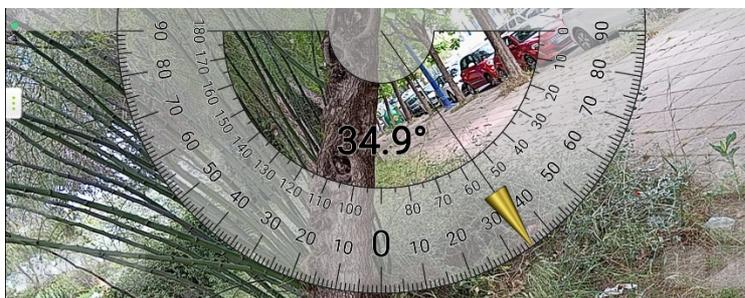
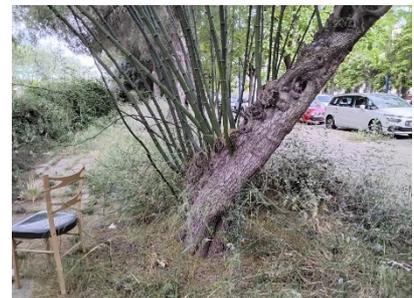
12. FOTOGRAFÍAS:

- Área necrótica hasta los 50cm de altura desde suelo, previsible extensión de la afección a través de los tejidos asociados hacia el área hipógea.
- Pérdida de dos de los tres ejes codominantes que conformaban la copa a partir de corteza incluida en su inserción, descortezamientos en esta área derivados de la muerte del duramen vascular.

Esta posición presenta una antigua alteración morfológica de copa que indujo la codominancia de hasta tres ejes en la cruz principal, con corteza incluida entre ellos que resulta en uniones débiles, fragilizadas por la pudrición interna y agravada por la falta de eficiencia en la compartimentación y refuerzo de los defectos mecánicos como consecuencia de la ineficiencia radicular.

- El estado fisiológico, asociado al vigor, es el habitual para ejemplares de esta especie y de su edad relativa. Hecho que puede ser contraproducente respecto al defecto. Debido a la pérdida severa de soporte mecánico en ese punto. Síntesis de suplentes alrededor del área debilitada, colonizan el espacio fotosintéticamente disponible desde la parte baja del fuste.

- Los defectos estructurales hacen que la propia carga en copa sea (aunque se mantenga reducida), probablemente, excesiva para la capacidad de carga del sistema radicular. Pudiendo colapsar imprevisiblemente.
- En anteriores inspecciones del ejemplar se han observado carpóforos compatibles con el género *Inonotus* y *Ganoderma*, en la zona necrótica. Actualmente sin presencia de cuerpos frutíferos visibles.

Notas, explicaciones, descripciones: La inclinación, continuada desde la base hasta el dosel de copa, supera los 34° (34,9°E) sin compensar en altura, y el sector del cuello en tracción presenta una cavidad con madera expuesta necrótica con una previsible extensión de la disfuncionalidad vascular actual del fuste a nivel subterráneo, con descomposición tejidos asociada, lo que supone una pérdida progresiva de la integridad del anclaje radicular, ya debilitado en el momento de la inspección.

Propuestas y/o consejos Según el grado de deterioro de su estructura, la nula compensación en copa, el histórico de fallos registrado en ejemplares de esta especie y unidad de gestión, el conflicto con peatones, su escasa aportación ambiental y la alta necesidad de mantenimiento para mantener el nivel de riesgo asociado dentro de los parámetros considerados como tolerables, justificamos la propuesta de apeo.
