**Expediente: 378/2024**

AP-1004-2024  
PMR

**SOLICITUD DE APEO DE ARBOLADO VIARIO (AP-1004-2024) PARTE 1ª**  
**MOTIVO: GESTIÓN**

Código: AP-1004-2024  
Ubicación: Sebastián Cabot.  
Excmo. Sr.:

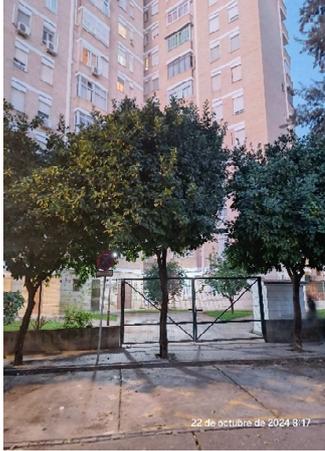
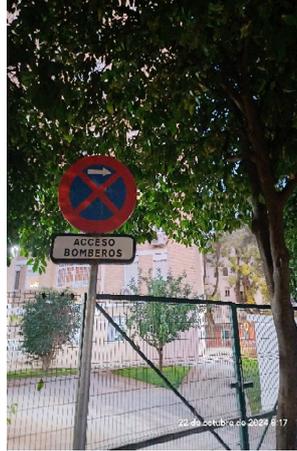
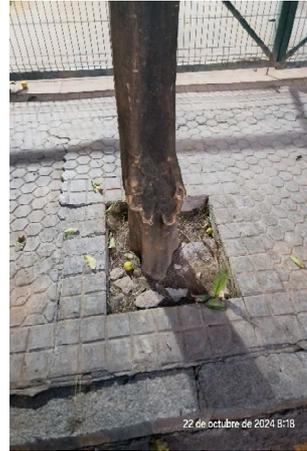
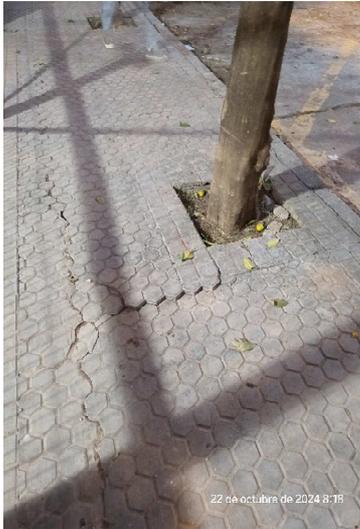
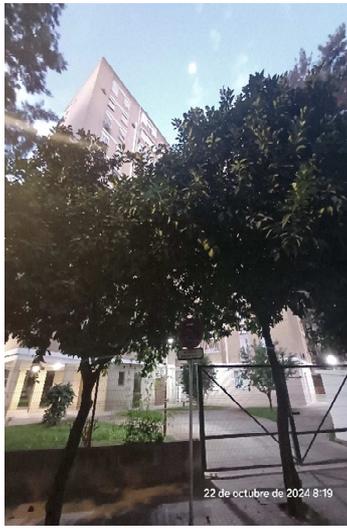
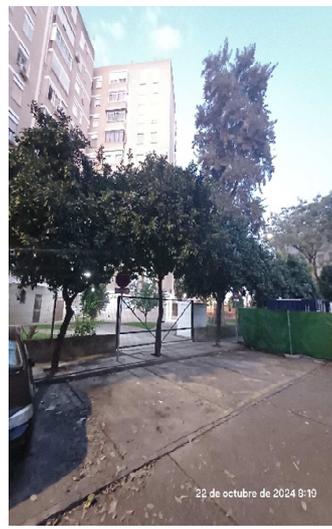
12. FOTOGRAFÍAS:

7. **ALCORQUE (m):** Alcorque 40X40 cm
8. **LATITUD DE ACERADO(m):** 1.5
9. **LESIONES GRAVES:**
  - Daño mecánico en zona basal. Generado por reiterados golpes de vehículos al estacionar. Han generado un chancro el cual no compromete la estabilidad estructural del ejemplar.

10. **ESTADO GENERAL:**
  - Ejemplar fisiológicamente estable. Verticalizado, con leve levantamiento en el plato radicular, generado por alcorque reducido, el cual ha impedido un correcto desarrollo del plato radicular. Vitalidad y vigorosidad correcta para, ejemplar de esta especie y edad.

11. **OBSERVACIONES:**
  - Ejemplar sin afecciones relevantes. Se solicita su apeo al estar situado en puerta de acceso a servicios de emergencia. En alineación con ejemplares de su misma especie, muy cercanos entre ellos a una distancia de 3.5 m de eje a eje. Esta cercanía genera competencia entre ejemplares impidiendo un correcto desarrollo de sus copas. Por ello el apeo del ejemplar no conlleva una pérdida ambiental relevante en dicha zona. Dado el mal desarrollo radicular que ha generado, a estar en alcorque reducido y el daño que presenta en zona basal no nos planteamos el trasplante de este.

**Propuestas y/o consejos** Ampliación del alcorque.
