Expediente: 3/2025

AP-1129-2025
EBF

FICHA DE COMUNICADO APEO DE ARBOLADO VIARIO (AP 1129/25) 1^a PARTE

FICHA DE COMUNICADO DE APEO DE ARBOLADO VIARIO (AP 1129/25) PARTE 2^a

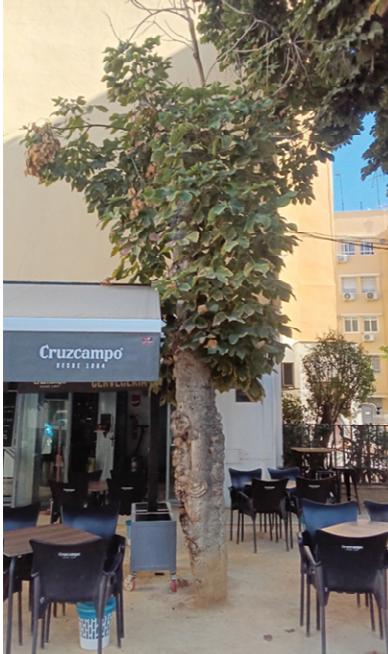
Vista general: árbol decrepito

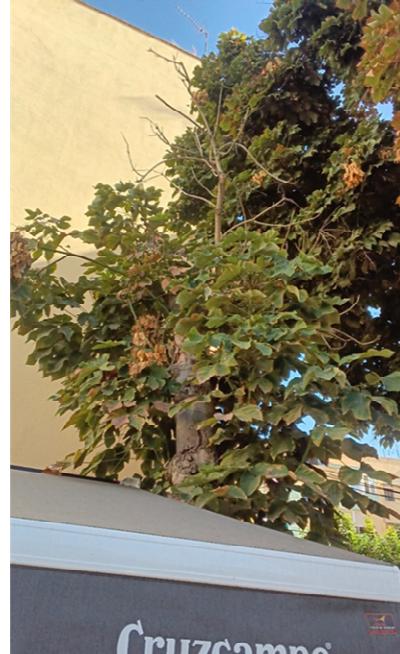
Copa rala formada por primarias desmochadas con ramos débiles y brotación de emergencia.

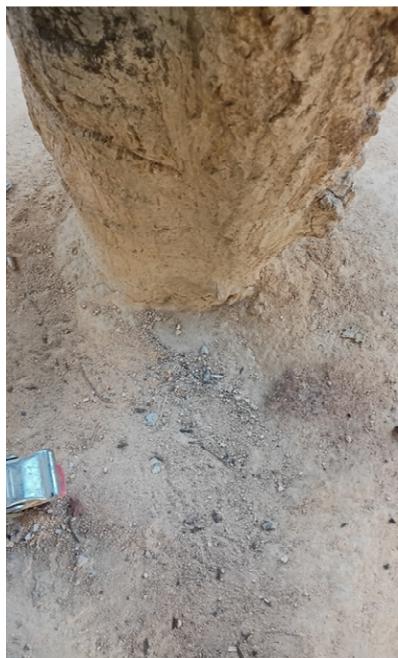
Separación tronco-suelo

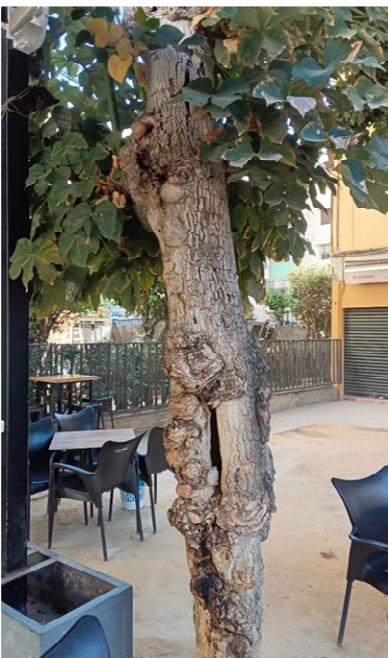
Tronco totalmente hueco con aperturas longitudinales, intensa pudrición y engrosamientos
