**Expediente: 3/2025**

AP 1130/25  
EBF

## FICHA DE COMUNICADO APEO DE ARBOLADO VIARIO (AP 1130/25) 1ª PARTE

**FICHA DE COMUNICADO DE APEO DE ARBOLADO VIARIO (AP 1130/25) PARTE 2ª**

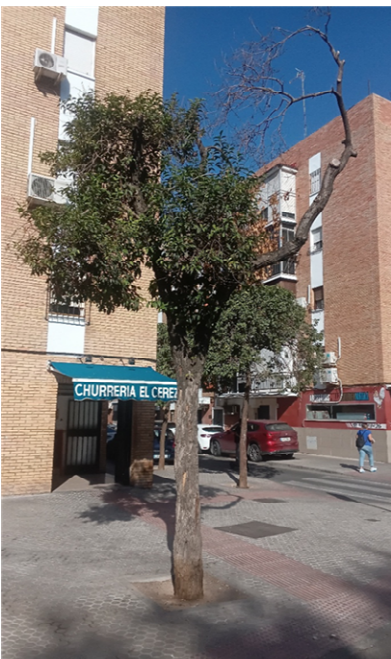
**Vista general: árbol decrepito**

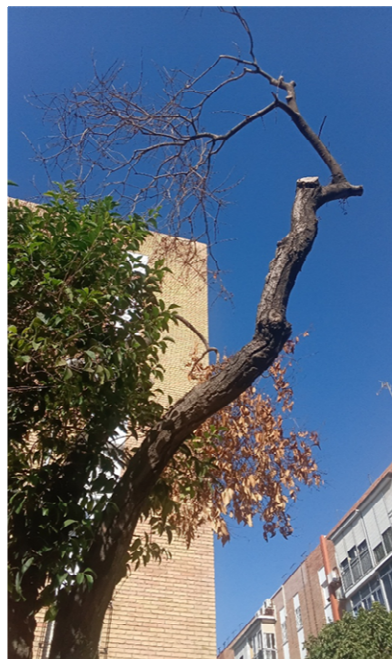
Se trataba de un árbol desvitalizado -60% ramas secas- situado en estrecho alcorque sobre acerado. Presentaba un conjunto de heridas desde el cuello hasta las primarias con madera vista/fendas/pudrición y pobre madera de herida, y la mitad de la copa estaba seca. El día de la inspección se constató que se balanceaba con el esfuerzo de un brazo.

**Mitad de la copa seca**

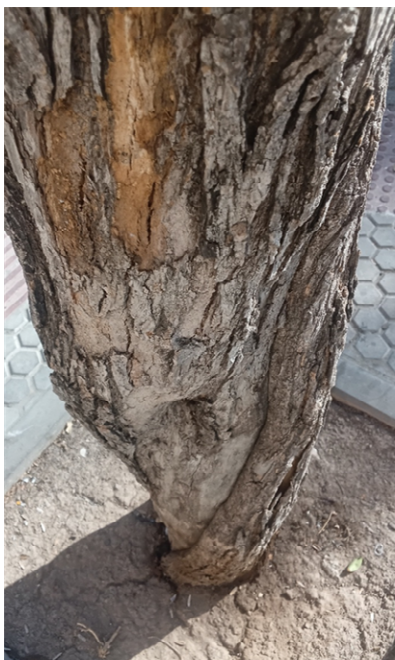
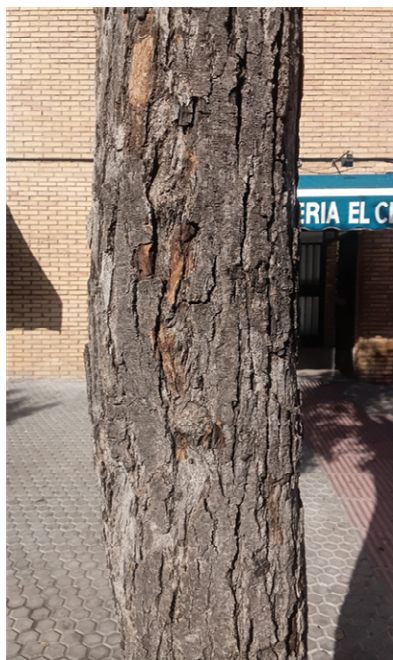
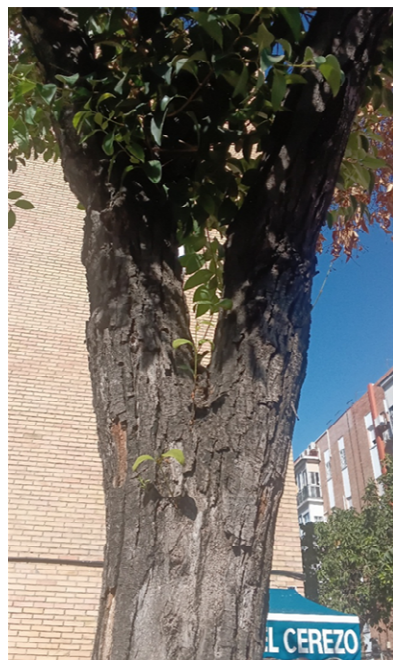
**6. LESIONES GRAVES:** Pudrición generalizada.

Tras la evaluación visual y posterior categorización del nivel de riesgo según la metodología TRAQ, el posible fallo por rotura radicular (caída rotacional) se clasificó como de RIESGO MODERADO para peatones en la actualidad. Por lo tanto, se procedió al apeo urgente del ejemplar por fallo inminente del árbol o de una de sus partes, sin que fuera posible otra acción o intervención razonablemente viable que pudiera mitigar dicho riesgo por muy bajo que fuera.

**Conjunto de heridas desde el cuello hasta las primarias con madera vista/fendas/pudrición y pobre madera de herida. Es día de la inspección se constata que se balancea con el esfuerzo de un brazo.**
