AP 1131/25
EBF

FICHA DE COMUNICADO APEO DE ARBOLADO VIARIO (AP 1131/25) 1^a PARTE

FICHA DE COMUNICADO DE APEO DE ARBOLADO VIARIO (AP 1131/25) PARTE 2^a

9. FOTOGRAFÍAS (*Ligustrum japonicum* _ID 98_la Avenida de San Lázaro):

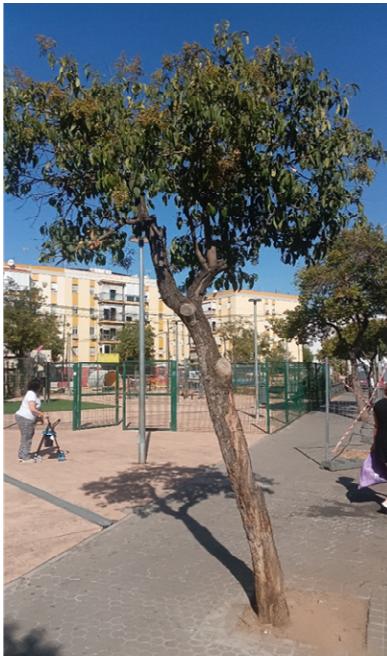
Se trataba de un árbol muy desvitalizado e inclinado -30°- que presentaba un conjunto de heridas a lo largo del tronco por asolanamiento y en cruz/copa por apantallado, con madera vista/fendas/pudrición y pobre madera de herida. La copa era irregular y escasa con rama primaria seca y ramos débiles. El día de la inspección se constató que el árbol se balanceaba con el esfuerzo de un brazo.

Vista general: árbol decrepito

Tras la evaluación visual y posterior categorización del nivel de riesgo según la metodología TRAQ, el posible fallo por rotura radicular (caída rotacional) se clasificó como de RIESGO MODERADO para peatones en la actualidad. Por lo tanto, se procedió al apeo urgente del ejemplar por fallo inminente del árbol o de una de sus partes, sin que fuera posible otra acción o intervención razonablemente viable que pudiera mitigar dicho riesgo por muy bajo que fuera.

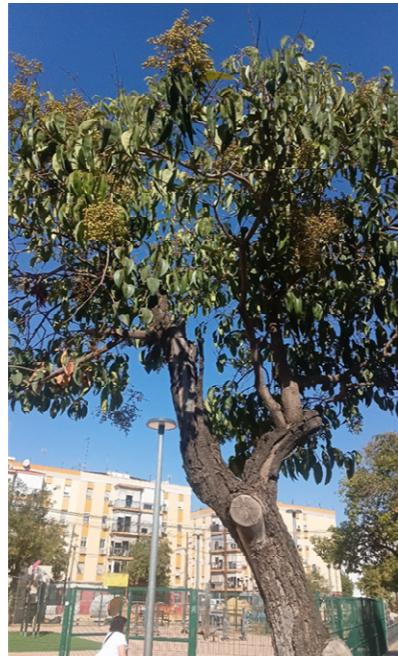
Mitad irregular escasa con defoliación y ramas secas

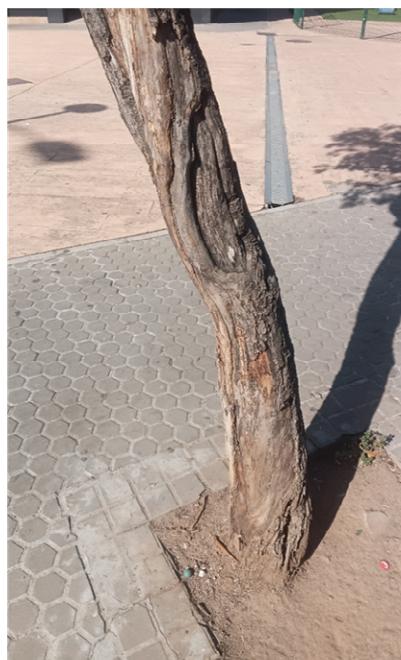
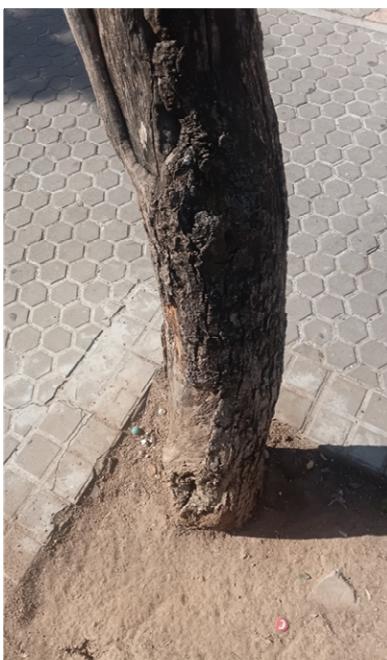
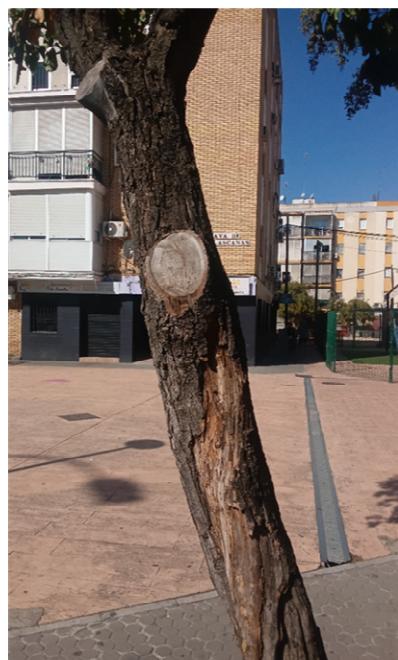
6. LESIONES GRAVES: Herida generalizada con pudrición por toda la estructura

Conjunto de heridas desde el cuello hasta las primarias con madera vista/fendas/pudrición y pobre madera de herida. El día de la inspección se constata que se balancea con el esfuerzo de un brazo.
