Expediente: 3/2025

AP 1269-2025
EBF

**FICHA DE COMUNICADO DE APEO DE ARBOLADO VIARIO (AP1269/25)
PARTE 1^a**

FICHA DE COMUNICADO DE APEO DE ARBOLADO VIARIO (AP1269/25)

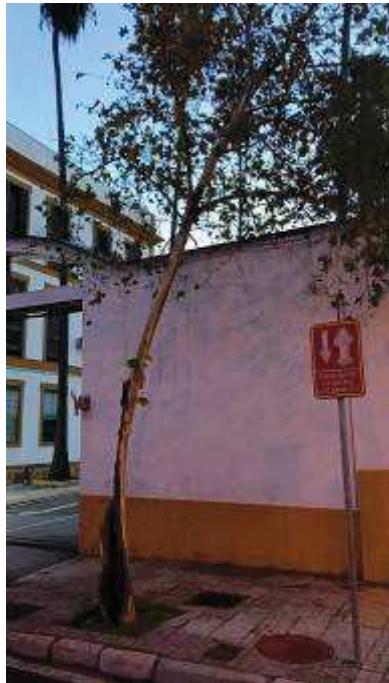
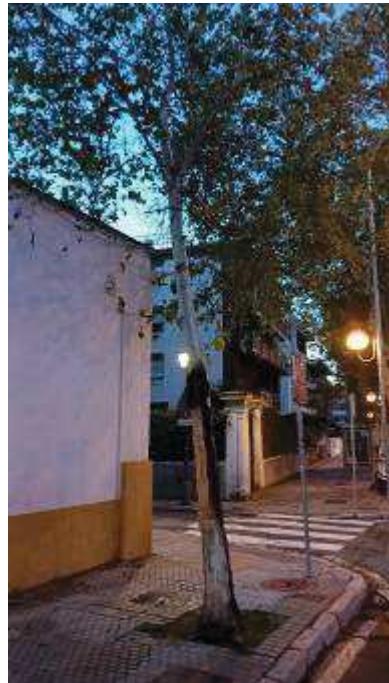
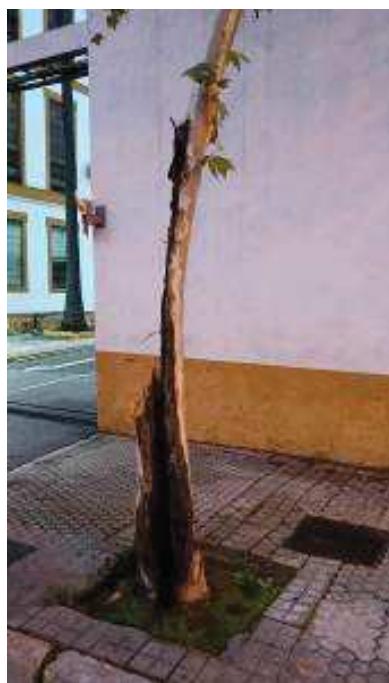
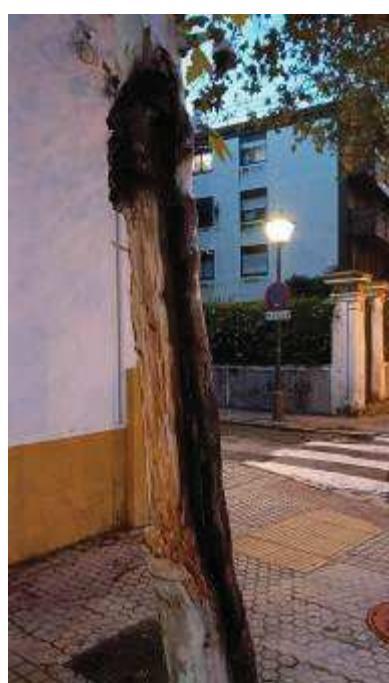
9. FOTOGRAFÍAS:

- 6. LESIONES GRAVES:** Fractura del eje principal Norte, a partir de una horquilla debilitada estructuralmente por la presencia de chancro totalmente extendido en la sección causando la necrosis y fragilización de los tejidos. También previamente a la fractura de la rama, se observaba una herida longitudinal en el tronco por el impacto reiterado de vehículos al encontrarse el árbol en la puerta de acceso a las instalaciones del cuartel militar. El fallo del eje provoca el desgarro de madera del tronco, quedando a penas un 30% de la sección perimetral y transversal original, con una herida de unos 150cm de longitud y 30cm de anchura. 'Chancro del Plátano' en el tronco y cruz remanente, afección característica de esta especie en nuestra ciudad, originada por la acción conjunta de numerosos agentes bióticos (entre ellos, según diversos estudios, se ha detectado la presencia de *Kalotermes flavicollis* (termita), *Synanthesdon codeti* (lepidóptero) y hongos como *Fusarium solani*, *Phaeoacremonium inflatipes*, *Splanchnonema platan*, *Inonotus sp.* y *Phialophora sp.*). La incesante actividad de los agentes impide la compartimentación efectiva de las heridas, por lo que es habitual el incremento progresivo de las lesiones, tanto en el interior de los fustes (oquedades y galerías), como en el exterior (necrosis cortical).

- 7. ESTADO GENERAL:** Árbol maduro, relativamente desvitalizado, desmochado, con porte alterado en etapas juveniles induciendo la codominancia de ejes principales.

- 8. OBSERVACIONES:** El fallo se produce el pasado 14 de noviembre, durante episodio de eventos meteorológicos adversos, con precipitaciones continuadas e intensas, y rachas de viento de más de 60km/h. El daño tras la incidencia tiene relevancia estructural y compromete definitivamente la capacidad de carga de cruz y tronco, elevando el riesgo de colapso sin actuación viable de mitigación compatible con la conservación del ejemplar.
