AP 1270-2025
EBF

**FICHA DE COMUNICADO DE APEO DE ARBOLADO VIARIO (AP1270/25)
PARTE 1^a**

Código Apeo: AP 1270/25

UBICACIÓN: Avda. La Paz

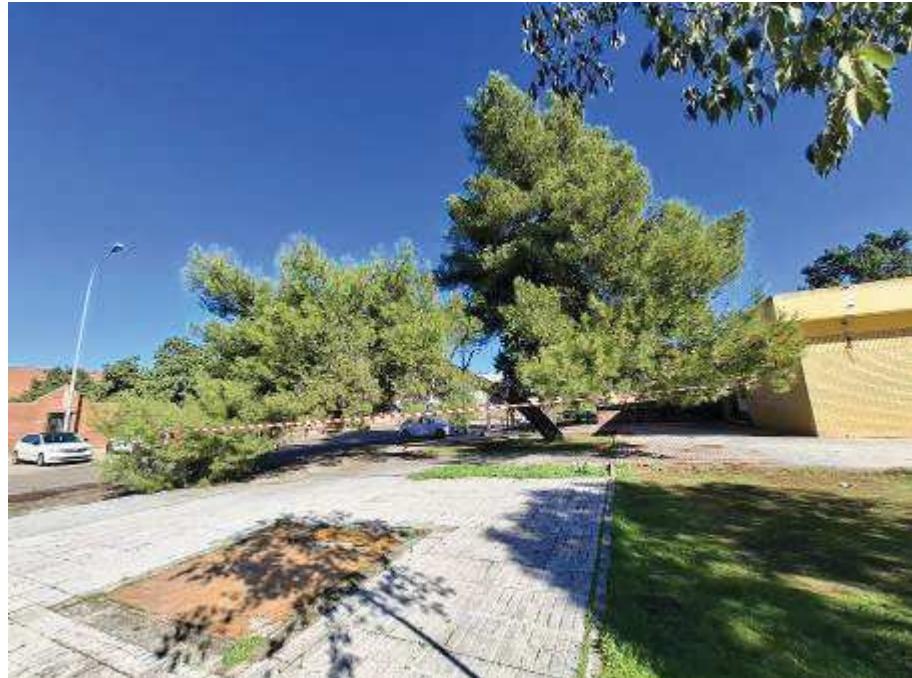
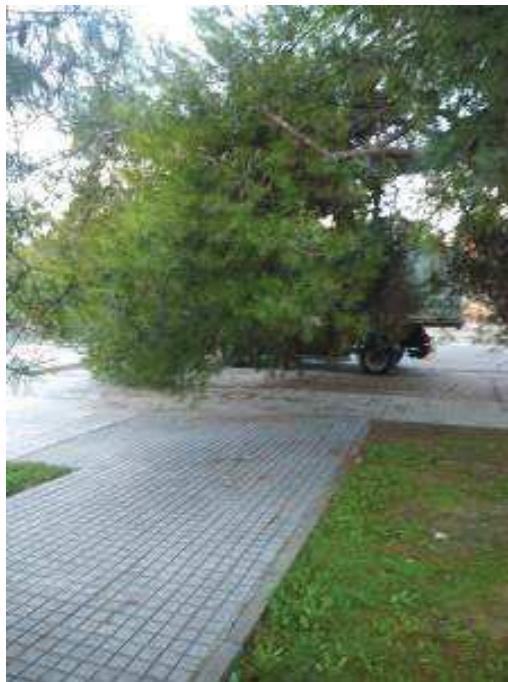
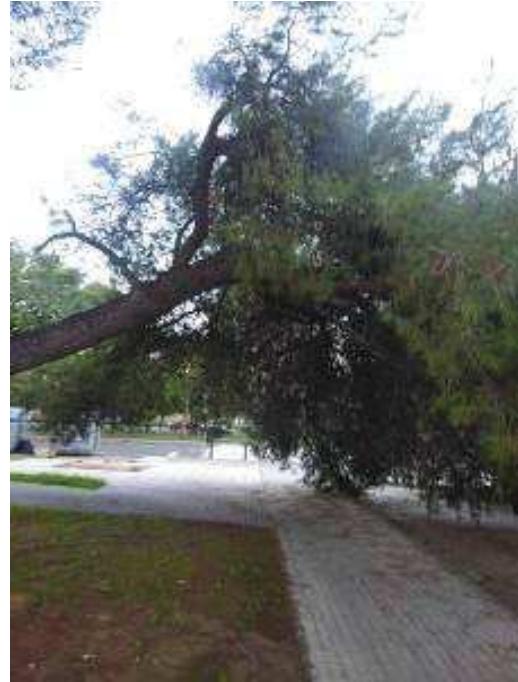
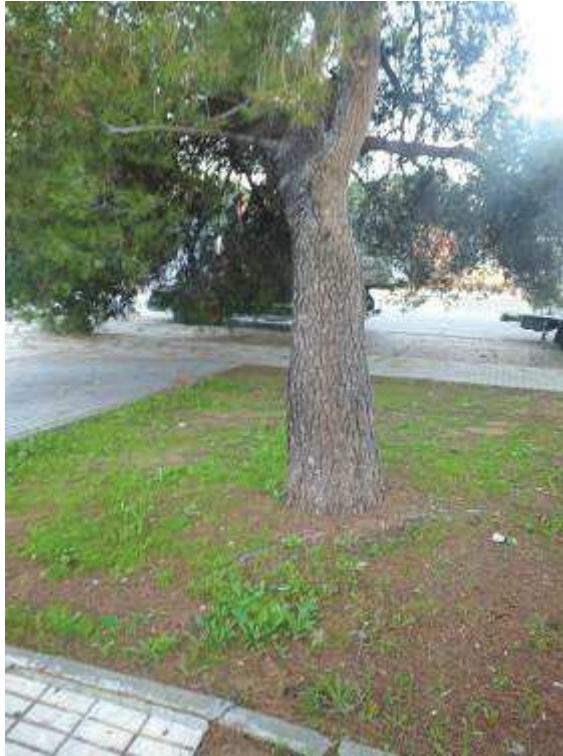
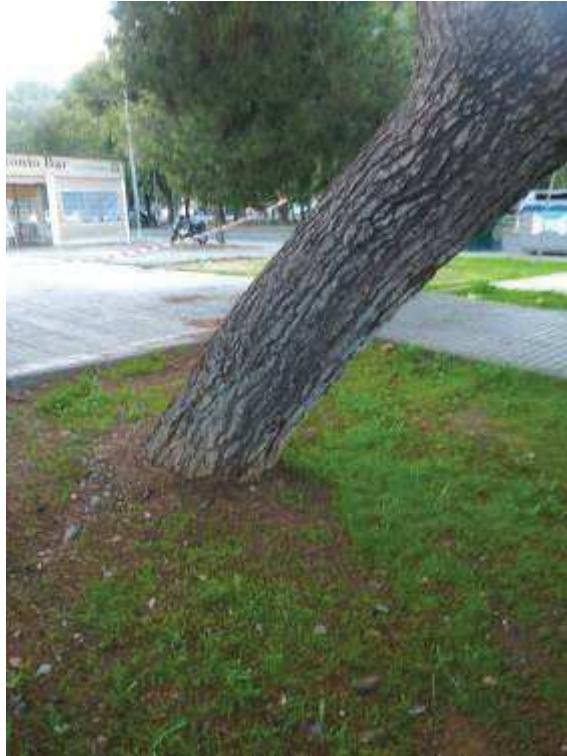
9. FOTOGRAFÍAS:

6. LESIONES GRAVES: Inclinación activa, que supera los 47° en el momento de la detección, con proyección de impacto inminente sobre el acerado. En 2022, la inclinación registrada era de 38° Oeste y se observaba un leve abultamiento del terreno en la zona de tracción de la inclinación.

7. ESTADO GENERAL: Árbol maduro, con porte refaldado y descarga de copa realizada en 2022 en la zona de caída de la inclinación. Levemente desvitalizado en el dosel de copa.

8. OBSERVACIONES: Este fallo primario del anclaje se detecta el pasado 19 de noviembre, tras episodio de eventos meteorológicos adversos, con precipitaciones intensas, continuas durante varios días, y vientos que superaron los 60km/h. Debido al gran volumen de lluvia, se ha producido aparentemente el debilitamiento de la cohesión entre el sistema radicular y el terreno, encharcado. El defecto descrito compromete definitivamente la viabilidad del ejemplar, pues el riesgo de vuelco es inminente, con proyección de impacto sobre acerado y sin posibilidad de actuación para mitigar la probabilidad de fallo.

Por la presente se informa que se ha procedido, sin autorización previa, al apeo de un ejemplar maduro de *Pinus pinea*, situado en avenida La Paz, debido a la detección del movimiento activo del árbol por fallo primario del anclaje y debilitamiento del suelo del parterre, tras sucesivas jornadas de eventos meteorológicos adversos, registrándose lluvias intensas y continuadas junto a rachas de viento de más de 60km/h. En el momento del apeo, el tronco se encuentra inclinado 47°, con continuidad de la inclinación en la copa, registrándose un incremento de 9° respecto a la última inspección. El defecto registrado es grave, irreversible e implica un elevado riesgo de fallo del árbol, con proyección de impacto sobre acerado, sin acción viable para la mitigación de la probabilidad de colapso compatible con la conservación del ejemplar.
