Expediente: 3/2025

AP 1133/25
EBF

FICHA DE COMUNICADO APEO DE ARBOLADO VIARIO (AP 1133/25) 1ª PARTE

FICHA DE COMUNICADO DE APEO DE ARBOLADO VIARIO (AP 1133/25) PARTE 2ª

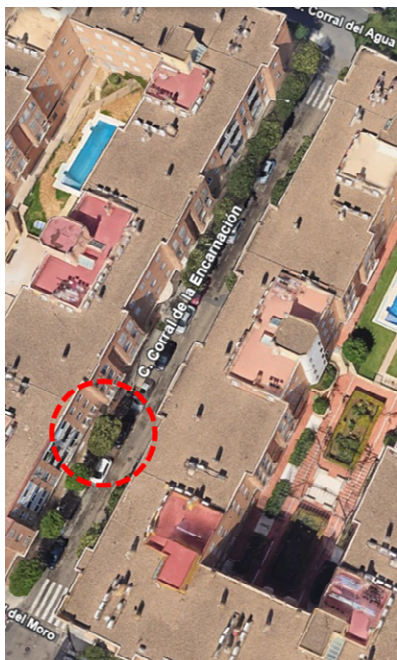
Localización: *Ligustrum lucidum* con ID108680 de la Calle Corral de la Encarnación

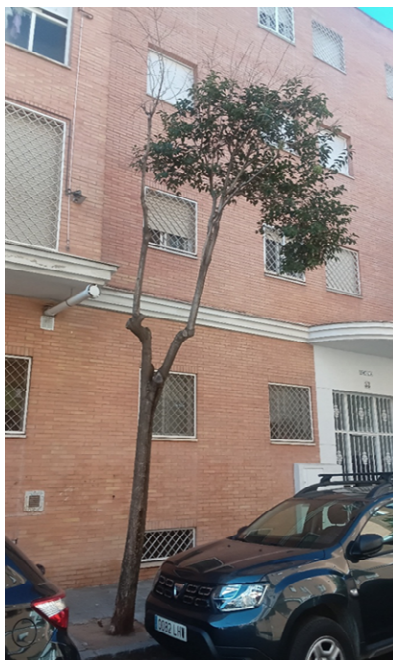
Vista general: árbol decrepito

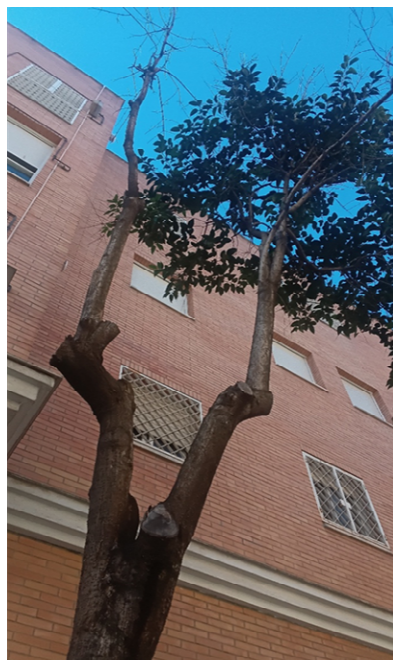
Copa escasa con una de las dos primarias seca y otros tocones/heridas de poda

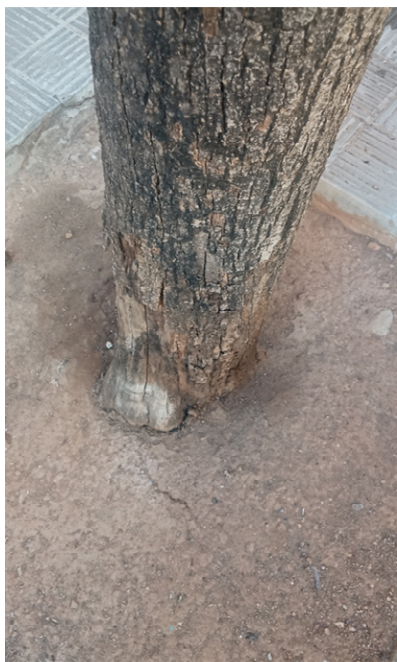
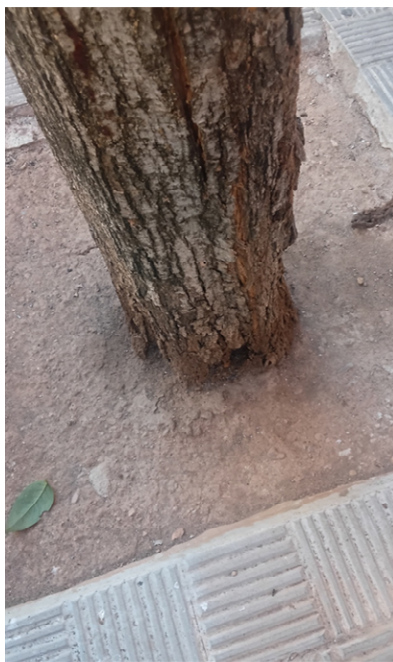
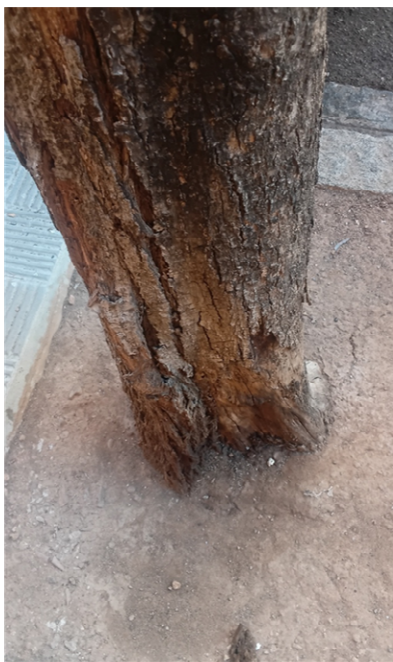
Se trataba de un árbol decrépito -80% de la copa perdida- y ligeramente inclinado en estrecho alcorque sobre acerado, que presentaba muerte cambial/herida longitudinal desde el cuello/base del tronco hasta la cruz con madera vista/pudrición e importante pérdida de sección que superaba el 60% del tronco. Se observaba copa escasa con una de las dos primarias seca y otros tocones/heridas de poda. El día de la inspección se constató que el árbol se balanceaba con el esfuerzo de un brazo.

Tras la evaluación visual y posterior categorización del nivel de riesgo según la metodología TRAQ, el posible fallo por rotura radicular (caída rotacional) se clasificó como de RIESGO ALTO para peatones en la actualidad. Por lo tanto, se procedió al apeo urgente del ejemplar por fallo inminente del árbol o de una de sus partes, sin que fuera posible otra acción o intervención razonablemente viable que pudiera mitigar dicho riesgo por muy bajo que fuera.

Muerte cambial/herida longitudinal desde el cuello/base del tronco hasta la cruz con madera vista/pudrición e importante pérdida de sección que supera el 60%
