AP 1135/25  
 EBF

Visto el informe emitido por el Servicio Técnico de Parques y Jardines en relación al apeo de **un ejemplar de *Ligustrum lucidum* con ID 108728, situado en Calle Corral de la Caridad (AP 1135/25)**, que se ha realizado sin autorización previa por las causas que se especifican a continuación, a tenor de lo acordado por el Ayuntamiento Pleno, en sesión celebrada el día 15 de diciembre de 2005, tomo conocimiento del mencionado apeo.

**FICHA DE COMUNICADO APEO DE ARBOLADO VIARIO (AP 1135/25) 1<sup>a</sup> PARTE**

## FICHA DE COMUNICADO DE APEO DE ARBOLADO VIARIO (AP 1135/25) PARTE 2<sup>a</sup>

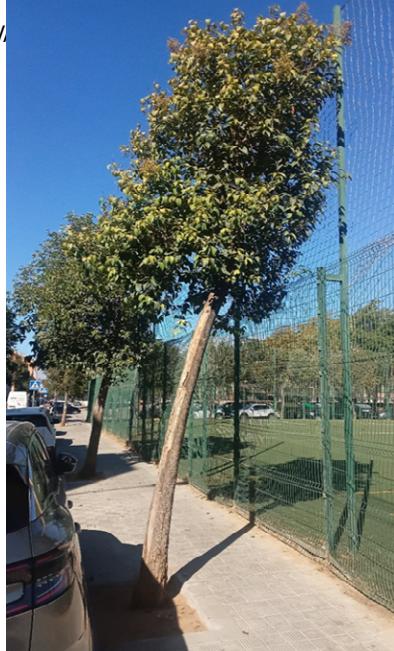
Se trataba de un árbol decrépito -80% de la copa perdida- y ligeramente inclinado con importante herida desde el cuello/base del tronco hasta su parte superior con madera vista/pudrición/cavidad y pérdida de sección. La copa escasa estaba formada por una rama primaria terciada y ramos débiles con heridas de poda por toda la estructura. El día de la inspección se constató que el árbol se balanceaba con el esfuerzo de un brazo.

Vista general: árbol desvitalizado e inclinado

Tras la evaluación visual y posterior categorización del nivel de riesgo según la metodología TRAQ, el posible fallo por rotura radicular (caída rotacional) se clasificó como de RIESGO ALTO para peatones en la actualidad. Por lo tanto, se procedió al apeo urgente del ejemplar por fallo inminente del árbol o de una de sus partes, sin que fuera posible otra acción o intervención razonablemente viable que pudiera mitigar dicho riesgo por muy bajo que fuera.

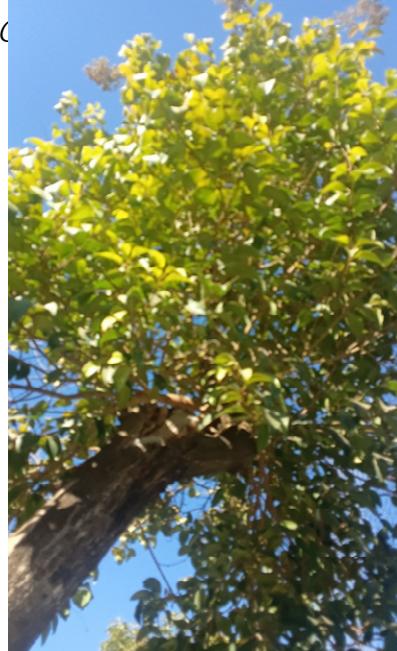
Copa escasa formada por rama primaria  
terciada y ramos débiles

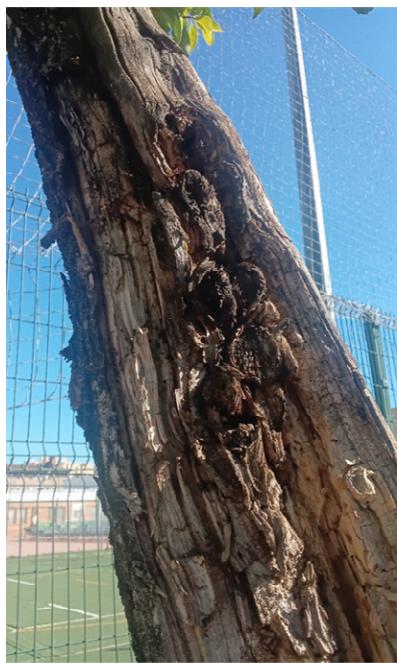
**6. LESIONES GRAVES:** Importante herida longitudinal en cuello/tronco.

Importante herida desde el cuello/base del tronco hasta su parte superior con madera vista/pudrición/cavidad y pérdida de sección
