SOLICITUD DE APEO DE ARBOLADO (AP-1222-25) PARTE 1^a

Código ID: 7180

UBICACIÓN: Calle Reina Victoria

MOTIVO DEL APEO: RIESGO DE CAÍDA/ROTURA

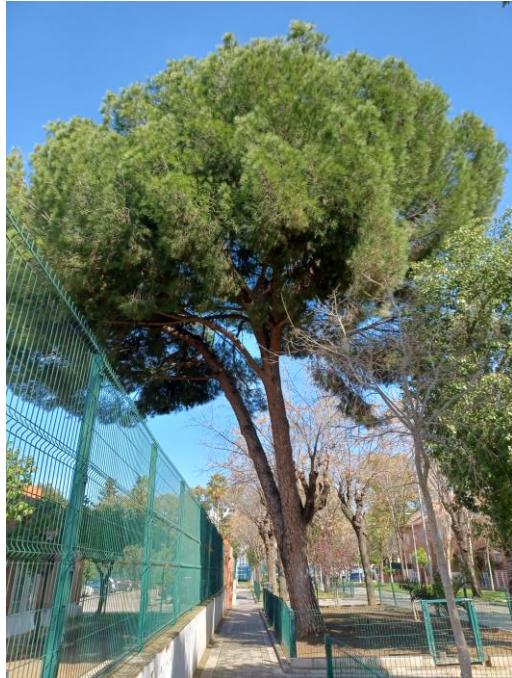
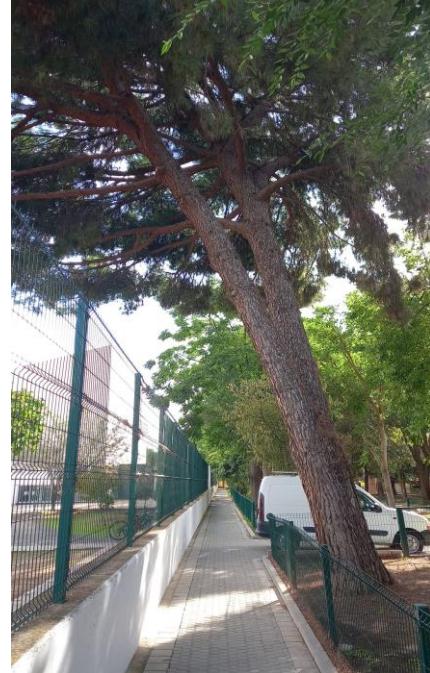
Visión general del árbol:

Inclinación y presencia de ejes codominantes con corteza incluida.

Vigoroso y esbelto con inclinación de 13° con presencia de levantamiento del plato radicular.

Se trata de un ejemplar situado en parterre terrizo cespitoso, lo que agrava su situación con climas adversos por vientos o fuertes lluvias, pudiendo provocar encharcamiento del terreno, lo que conllevaría un posible vuelvo radicular, común de la especie que se localiza en ese tipo de terrenos.

También se observa la presencia de ejes codominantes en cuya unión de ejes se observa corteza incluida. A esto, además le agrava la inclinación que tiene actualmente el árbol, siendo esta 13°.

Por todo lo expuesto, y ante la posibilidad real de daños a personas o bienes, así como la inexistencia de medidas alternativas de corrección, se justifica la presente solicitud de autorización para el apeo del ejemplar, en cumplimiento del Acuerdo Plenario de fecha 15 de diciembre de 2005.
