**Expediente: 729/2025**

## SOLICITUD DE APEO DE ARBOLADO (AP-1225-25) PARTE 1<sup>a</sup>

Código ID: 7186

**UBICACIÓN:** Calle Reina Victoria

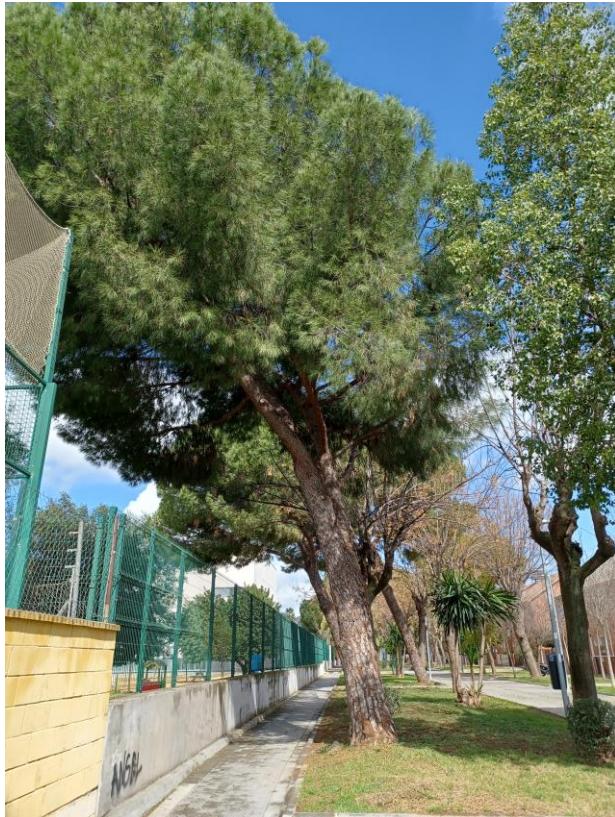
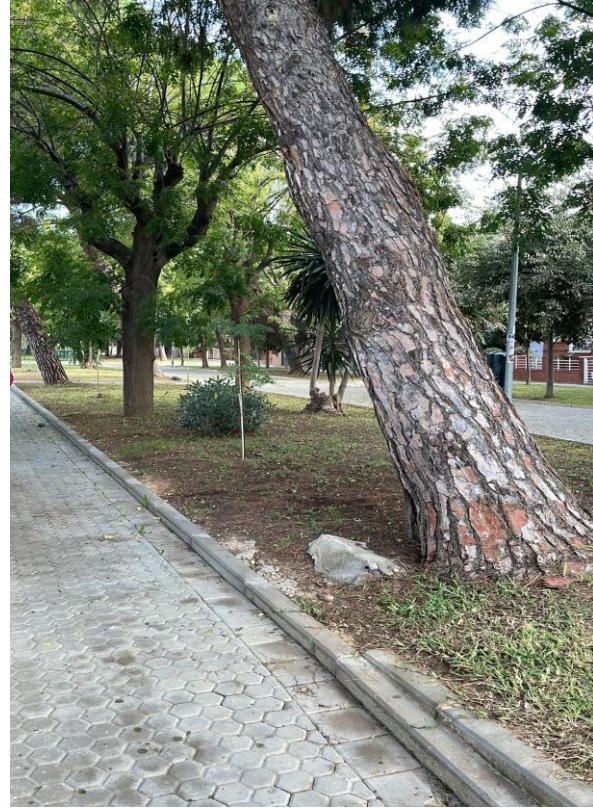
Inclinación con levantamiento del plato radicular y presencia de ejes codominantes con corteza incluida

Vigoroso y esbelto con inclinación de 24° con presencia de levantamiento del plato radicular.

Se trata de un ejemplar situado en parterre terrizo cespitoso, lo que agrava su situación con climas adversos por vientos o fuertes lluvias, pudiendo provocar encharcamiento del terreno, lo que conllevaría un posible vuelvo radicular.

También se observa la presencia de ejes codominantes en cuya unión de ejes se observa corteza incluida. A esto, además le agrava la inclinación que tiene actualmente el árbol, siendo esta 24°.

Visión general del árbol:

Por todo lo expuesto, y ante la posibilidad real de daños a personas, especialmente menores en horario escolar, así como la inexistencia de medidas correctoras eficaces, se justifica técnicamente la solicitud de autorización para el apeo del ejemplar, en cumplimiento del Acuerdo Plenario de fecha 15 de diciembre de 2005.
