FICHA DE COMUNICADO DE APEO DE ARBOLADO VIARIO (AP1275/25)
PARTE 1^a

Código Apeo: AP 1275/25

UBICACIÓN: Calle Camino de la Ermita de la Virgen de Valme

Árbol: *Platanus hispanica*

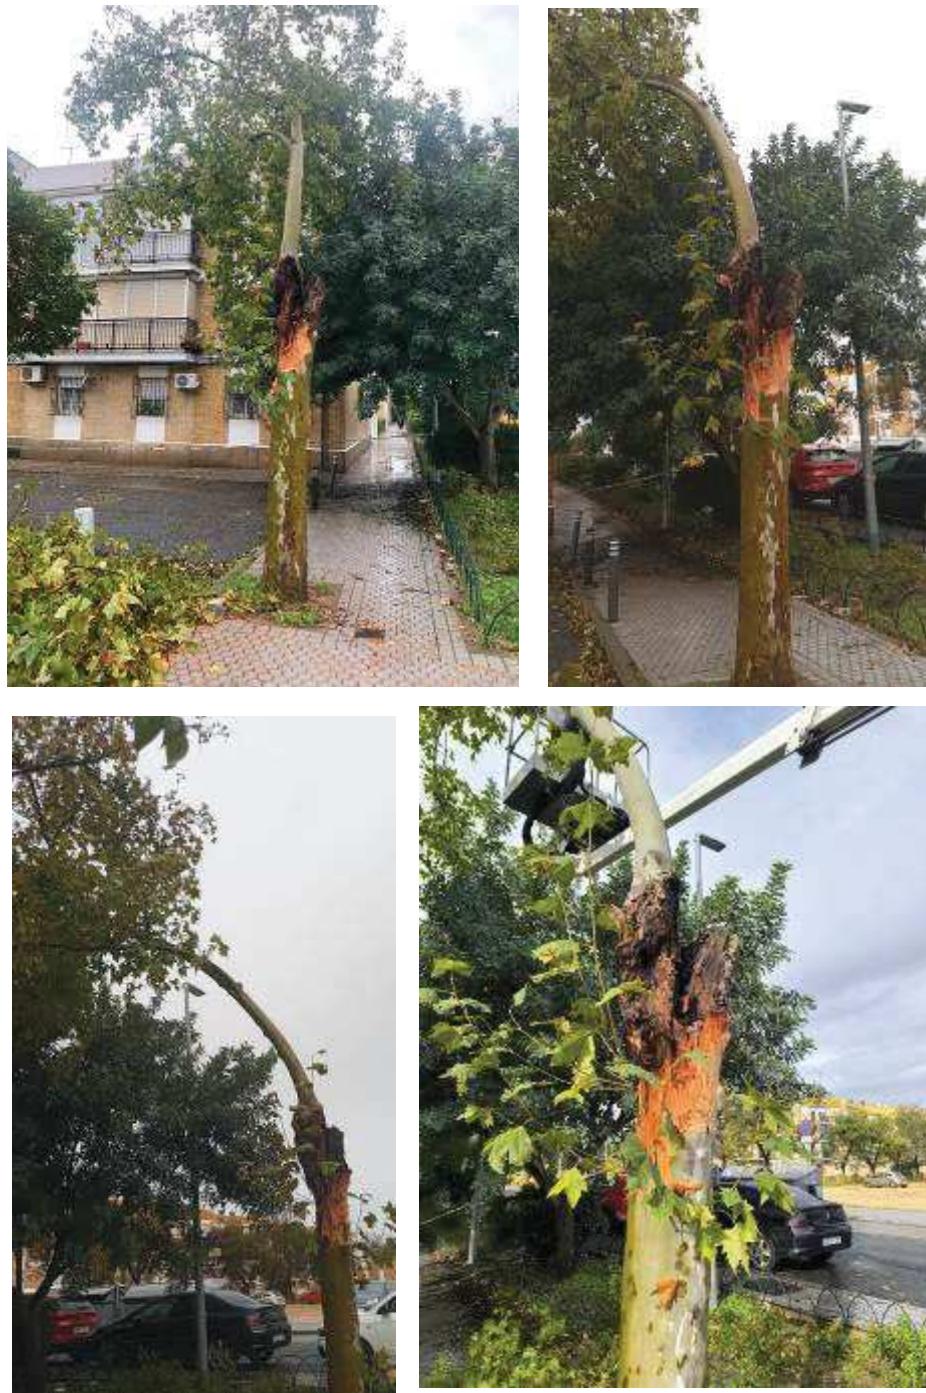
10. FOTOGRAFÍAS:

- 7. LESIONES GRAVES:** Fractura del eje principal Sudeste, a partir de una horquilla debilitada estructuralmente por la presencia de chancro totalmente extendido en la sección causando la necrosis y fragilización de los tejidos. El fallo del eje provoca el desgarro de madera del tronco, quedando a penas un 50% de la sección perimetral y transversal original, con una herida de unos 90cm de longitud y 40cm de anchura. Chancro del Plátano en la cruz principal, afección característica de esta especie en nuestra ciudad, originada por la acción conjunta de numerosos agentes bióticos (entre ellos, según diversos estudios, se ha detectado la presencia de *Kalotermes flavicollis* (termita), *Synanthesdon codeti* (lepidóptero) y hongos como *Fusarium solani*, *Phaeoacremonium inflatipes*, *Splanchnonema platan*, *Inonotus sp.* y *Phialophora sp.*). La incesante actividad de los agentes impide la compartimentación efectiva de las heridas, por lo que es habitual el incremento progresivo de las lesiones, tanto en el interior de los fustes (oquedades y galerías), como en el exterior (necrosis cortical).

- 9. OBSERVACIONES:** El fallo se produce el pasado 16 de noviembre, durante episodio de eventos meteorológicos adversos, con precipitaciones continuadas e intensas, y rachas de viento de más de 60km/h en los días previos. El daño tras la incidencia tiene relevancia estructural y compromete definitivamente la capacidad de carga de cruz y tronco, elevando el riesgo de colapso, sin actuación viable de mitigación compatible con la conservación del ejemplar.
