AP-454-2025
CAF

FICHA DE COMUNICADO DE APEO DE ARBOLADO VIARIO (AP454/25) PARTE 1ª

ID: 1431
CÓDIGO APEO: AP454/25
UBICACIÓN: Verbena de la Paloma
ÁRBOL: *Brachychiton populneus*
MOTIVO DEL APEO: Riesgo no tolerable

FICHA DE APEO DE ARBOLADO VIARIO (AP454/25) PARTE 2ª

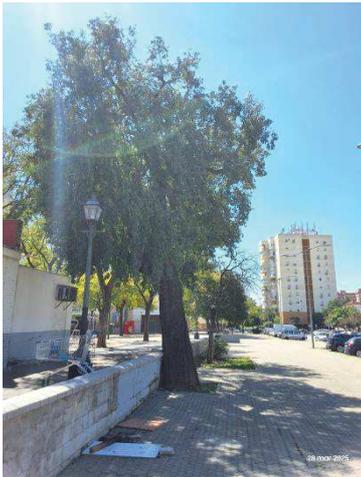
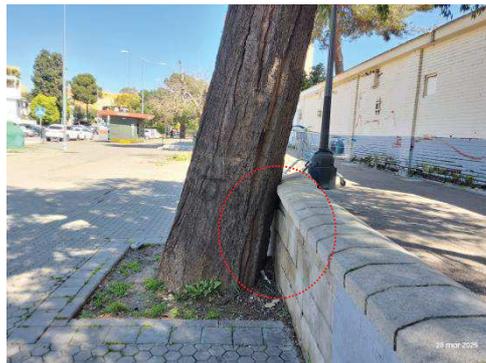
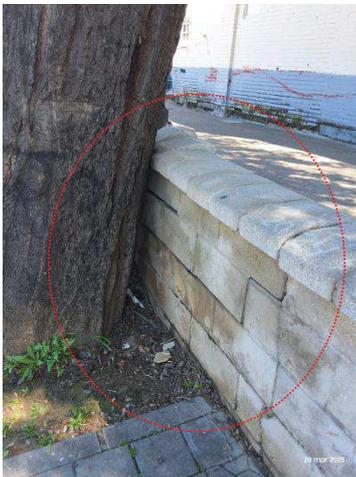
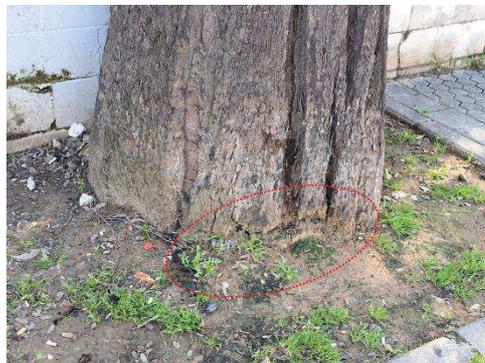
Imágenes tomadas durante la inspección (marzo 2025)

6. **LESIONES GRAVES:** Alto riesgo de vuelco al constatarse un incremento activo de 16,12° de inclinación del árbol, debido a la degradación de la madera a nivel del cuello, no documentando inclinación alguna en la inspección inicial (septiembre 2019). Este incremento, registrado con inclinómetro, es suficiente motivo para proceder a la tala del ejemplar, pues evidencia un potencial fallo primario del anclaje. Además, concurren otros factores agravantes del riesgo, como la regresión fisiológica de la parte aérea, constatándose la presencia de ramas secas de gran calibre y grietas transversales de inversión en ramas primarias y secundarias lateralizadas, orientadas hacia zona peatonal.

7. **ESTADO GENERAL:** Árbol maduro, con síntomas de desvitalización moderada de copa, sin afecciones foliares significativas.
8. **OBSERVACIONES:** Durante la inspección realizada en marzo de 2025, se detecta la inclinación activa. El ejemplar mostraba 16,14° de inclinación hacia el sector SE, quedando apoyado sobre el muro limítrofe de la plaza peatonal, ocasionando grietas y levantamiento del cubremuros. Durante la inspección previa, realizada en septiembre de 2019 se detectan grietas de inversión en fuste, hasta la base, con madera degradada y cavidad en el cuello, intuyendo daños a nivel radicular, el deterioro progresivo de la madera ha originado el movimiento actual. Ramas secas al E. Deterioro generalizado de la madera en primarias y secundarias.

Por la presente se informa que se ha procedido sin autorización previa, al apeo de un ejemplar de *Brachychiton populneus* situado en la calle Verbena de la Paloma, Unidad de Gestión perteneciente al distrito Cerro-Amate, a causa del movimiento activo del anclaje radicular, detectado tras la inspección de Riesgo, con un incremento de 16,14º, corroborado mediante el historial fotográfico del ejemplar. Se aprecia además, un agravamiento de los defectos registrados en la revisión realizada en septiembre de 2019, y un incremento insalvable de la probabilidad de fallo, por vuelco del árbol completo o por rotura del tronco desde la zona basal, gravemente deteriorada desde la perspectiva estructural (cavidad y pudrición). Las lluvias intensas y continuadas durante varios días, anegaron el suelo provocando la menor sujeción del terreno alrededor del anclaje estructural (encharcamiento), produciéndose el movimiento del árbol. La posición arbolada queda apoyada sobre el murete que delimita la plaza peatonal, apreciándose grietas de carácter leve, y levantamiento del cubremuros.
