SOLICITUD DE APEO DE ARBOLADO (AP-441-25). PARTE 1.

MOTIVO: CRITERIOS DE RIESGO

ID: 2383
Código: AP-441-25
Ubicación: Parque de María Luisa (Distrito Sur)
Árbol: *Gleditsia triacanthos*
MOTIVO DE APEO: Criterios de riesgo

ISA Formulario de Evaluación Básica de Riesgo de Arbolado F2

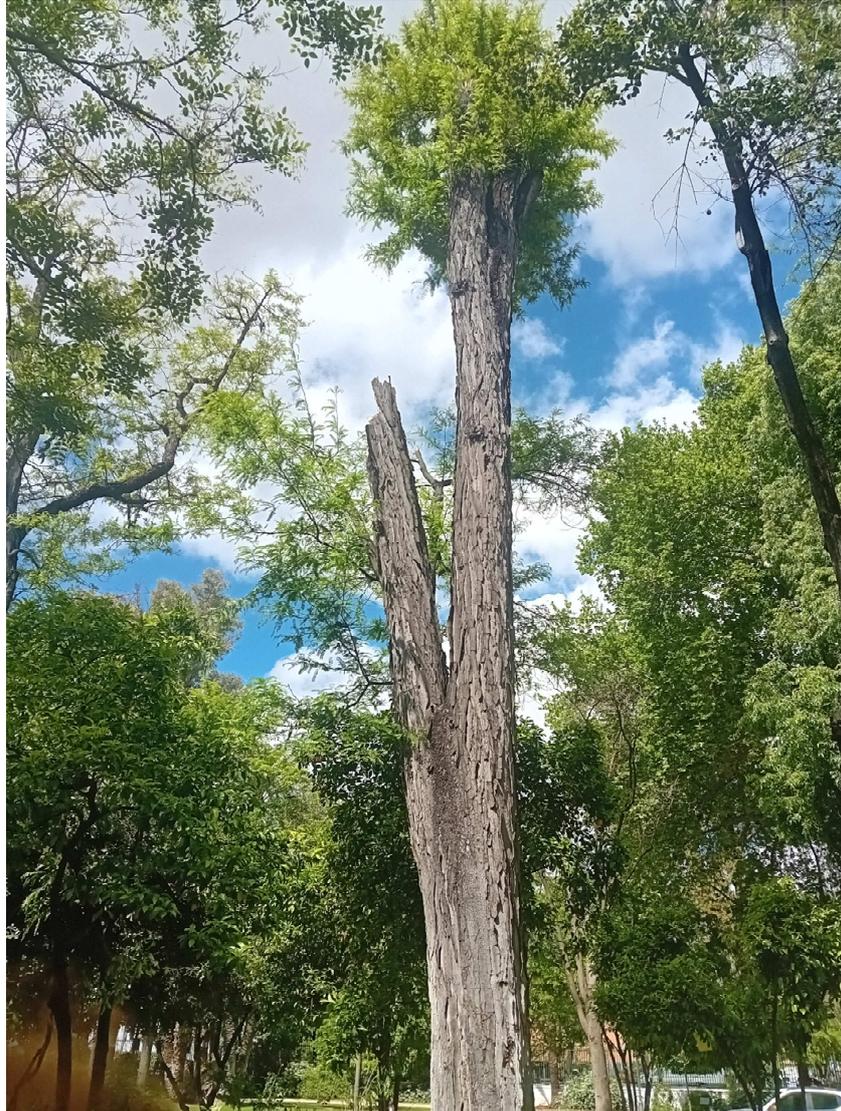
Vista general del ejemplar

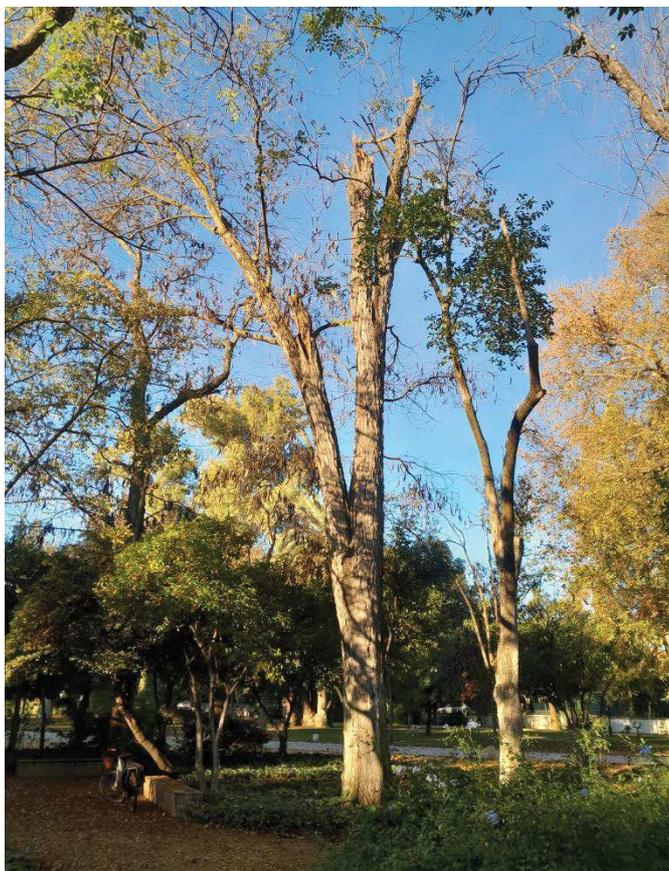
2. Vista general del ejemplar anterior a la última incidencia (22/04/2025)

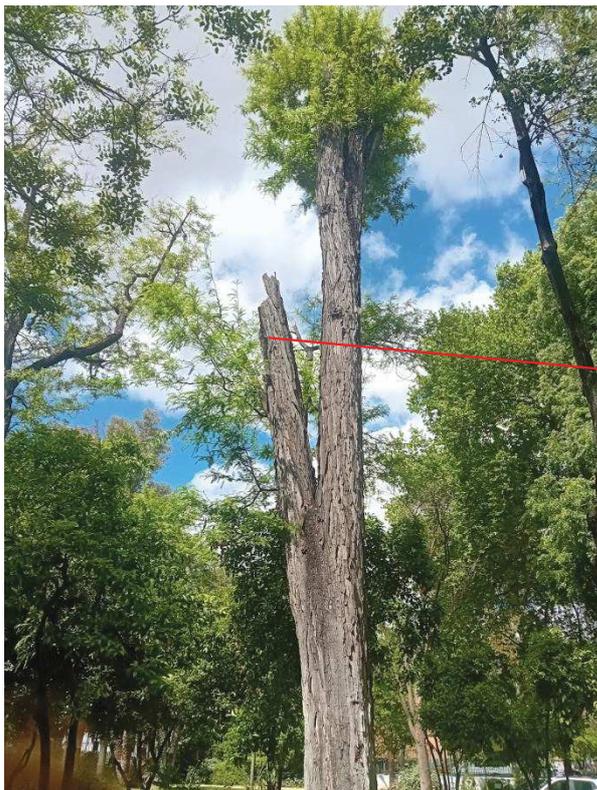
El fallo se produce tras un tren de borrascas. Es posible que la acumulación de agua en la cavidad tras episodios de lluvias más abundantes de lo habitual haya sido un factor desencadenante de la fractura. Dada la falta de viabilidad del ejemplar tras esta incidencia, se recomienda su apeo. La sustitución del ejemplar se enmarca dentro de un programa de renovación destinado a reemplazar aquellos individuos que no presentan viabilidad.

3. Vista general tras la incidencia

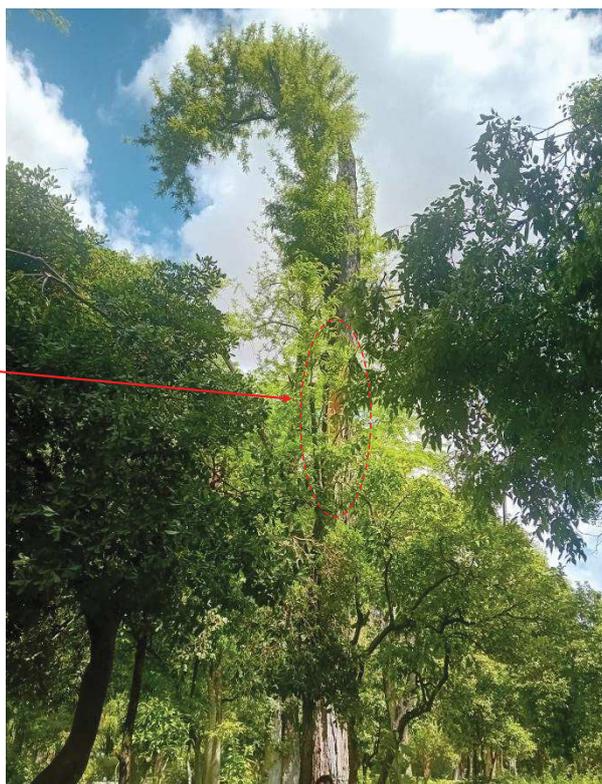
4. Vista de la fractura cara oeste

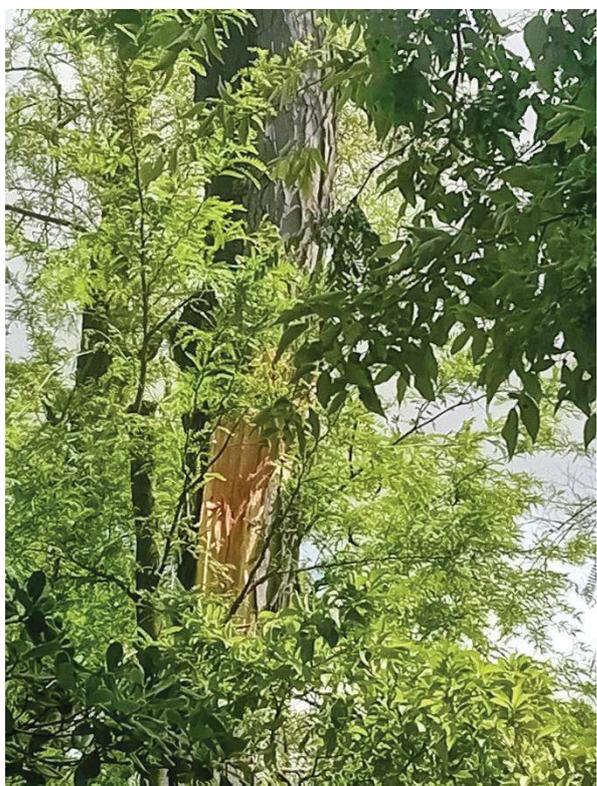
5. Detalle de la herida tras la fractura

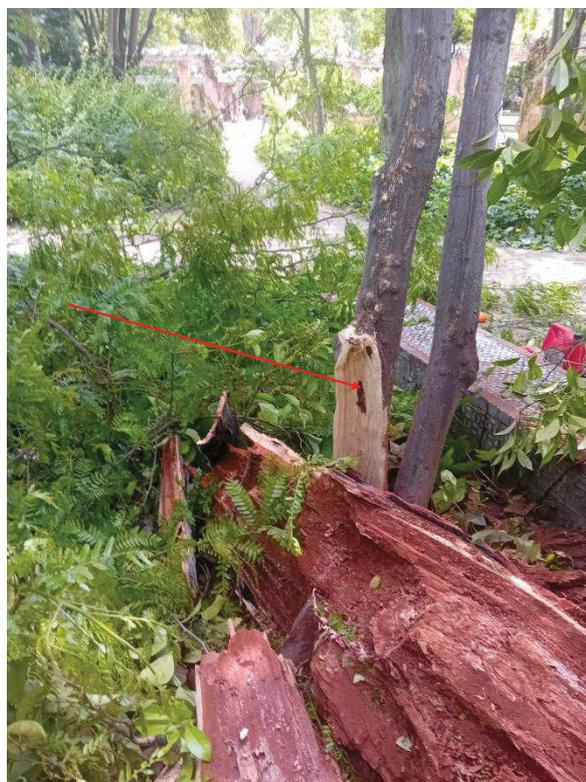
6. Detalle de la madera degradada. Daños en otro ejemplar.

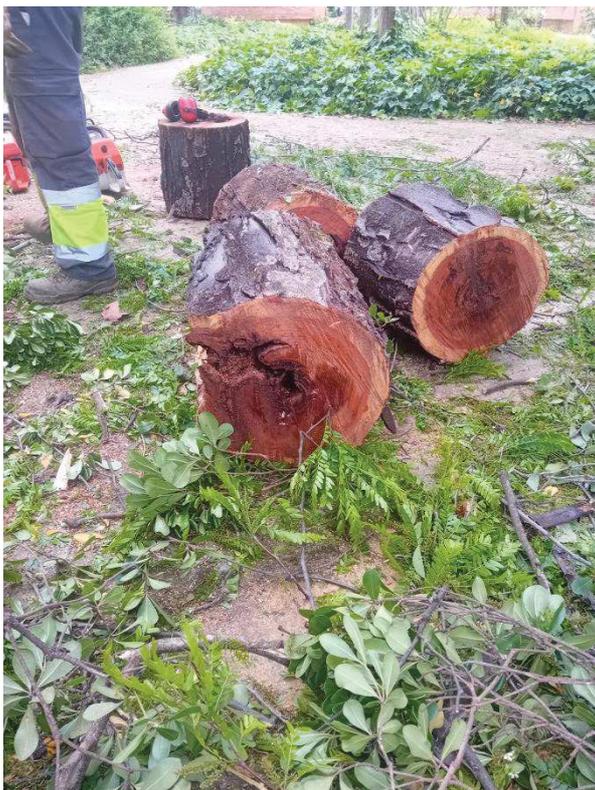
7. Detalle de la sección de madera donde se observa las barreras de compartimentación

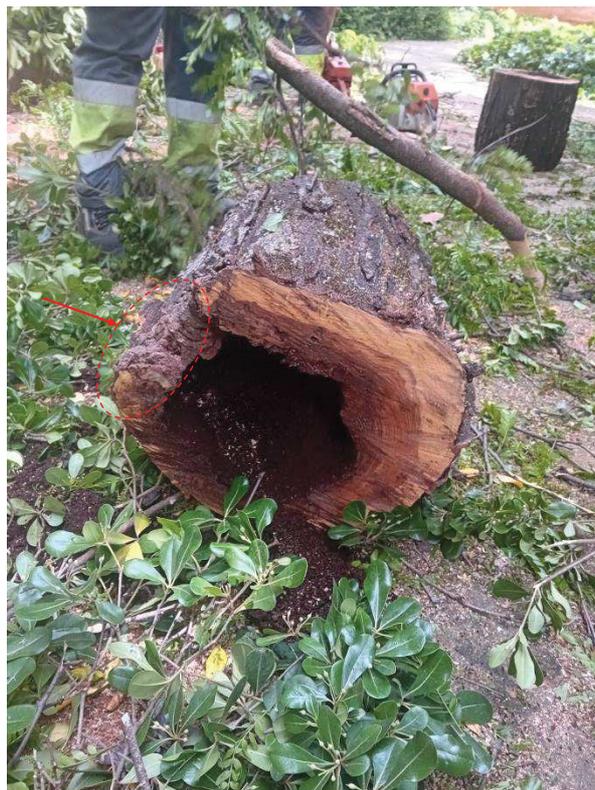
8. Cavity donde se observa un chanco sin encapsulación de la zona

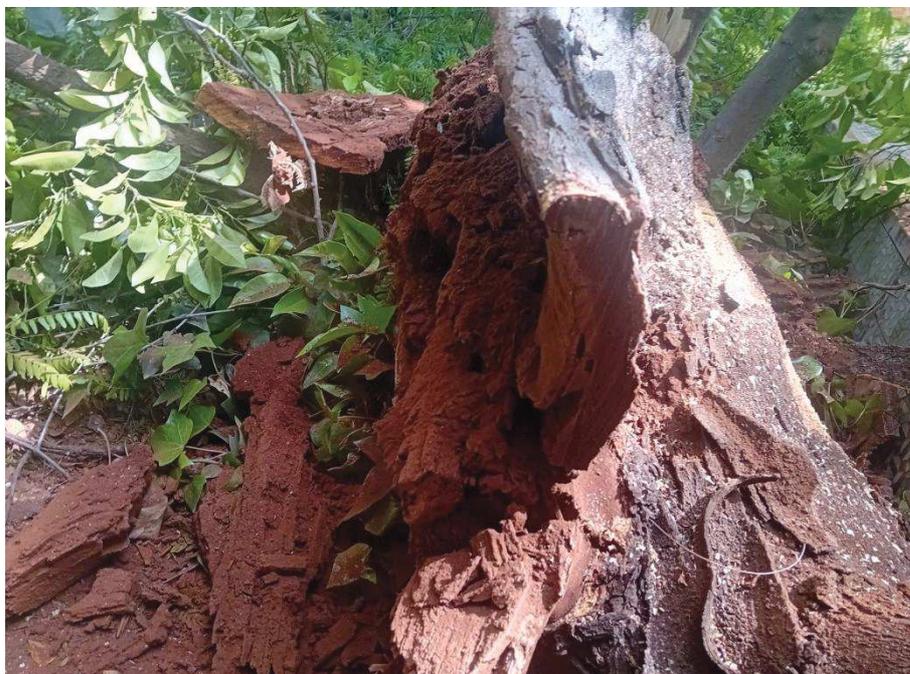
El estado fisiológico se encuentra bajo de los parámetros normales en toda su estructura a consecuencia de los fallos ha que sufrido en el pasado. El eje fracturado presenta una cavidad interna con presencia de pudrición marrón y un alto porcentaje de madera degradada, donde se aprecie una sección de madera residual de aproximadamente 10 cm. La alta probabilidad de que el eje codominante que ha quedado en pie presente condiciones similares, con la presencia de pudrición marrón, compromete significativamente su capacidad de carga y su resistencia mecánica. Todo ello, unido a un balance negativo en la relación coste/beneficio en cuento a los servicios ecosistémicos que presenta tras la incidencia.

9. Madera totalmente degradada donde se observa la degradación por pudrición marrón

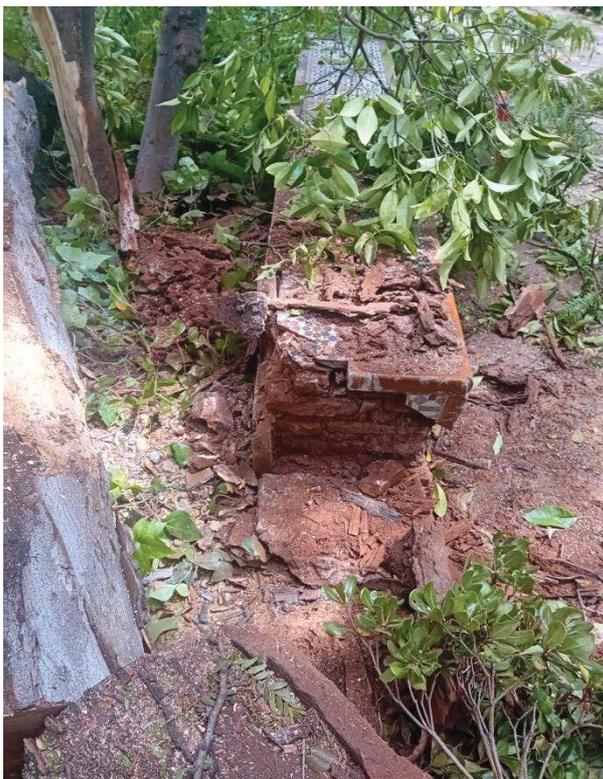
10. Daños ocasionados en un banco de cerámica

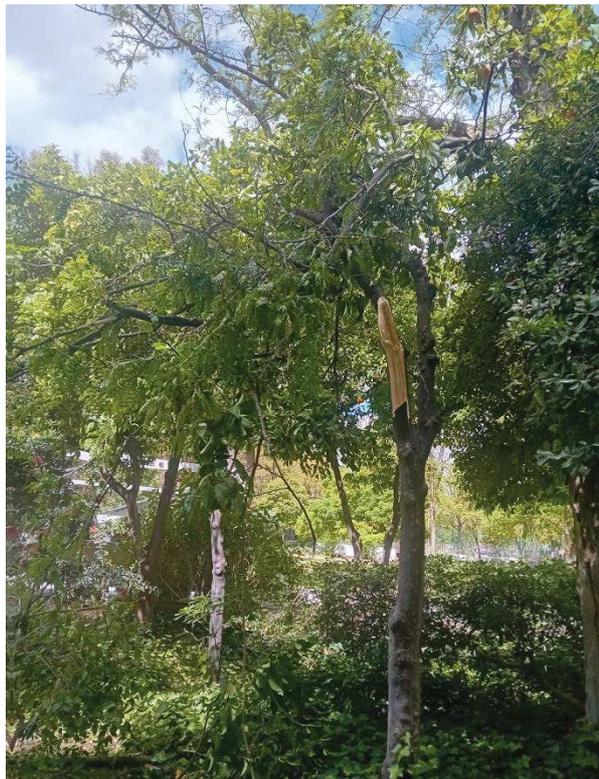
11. Daños ocasionados en un ejemplar de *Citrus aurantium*
