**Expediente: 3/2025**

AP-1153-2025  
MSB

## FICHA DE COMUNICADO DE APEO DE ARBOLADO VIARIO (AP1153/25) PARTE 1<sup>a</sup>

## FICHA DE COMUNICADO DE APEO DE ARBOLADO VIARIO (AP1153/25) PARTE 2<sup>a</sup>

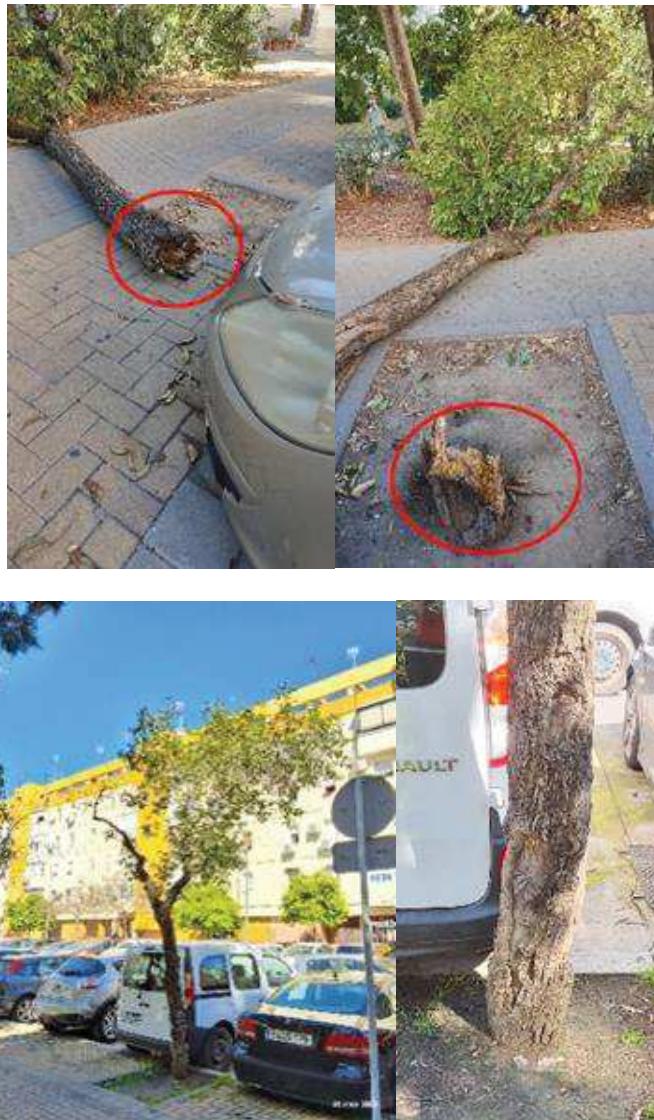
## 9. FOTOGRAFÍAS:

**6. LESIONES GRAVES:** Rotura del fuste a la altura del cuello, probablemente tras un alcance de vehículo al estacionar. La rotura se produce en el sentido opuesto al impacto, en zona peatonal. Tras el fallo, el tronco principal y la copa quedan totalmente seccionados del cuello, con desgarros en la fractura. El ejemplar resulta inviable fisiológicamente.

**7. ESTADO GENERAL:** Ejemplar con numerosos antecedentes de daños mecánicos por vehículos, visibles en el estado general del fuste: descortezamientos, lesiones mal compartimentalizadas, cortes profusos. Al observa las inspecciones previas (marzo 2025) se constata una progresiva desvitalización. Los daños mecánicos, junto con los antecedentes de poda, han podido favorecer la entrada de fitopatógenos fúngicos (con micelio subcortical visible en la lesión grave), comprometiendo el desarrollo del pie.

**8. OBSERVACIONES:** En la estructura del árbol, se observa como uno de los ejes codominantes ha perdido completamente la vitalidad, evidenciando falta de circulación vascular asociada a los daños y/o patologías anteriormente citadas. Inclinación del pie 10°.

Imagen: lesiones graves a la altura del cuello (1 y 2); ejemplar tras inspección de marzo de 2025 (3 y 4)
