**Expediente: 3/2025**

AP-1154-2025  
MSB

**FICHA DE COMUNICADO DE APEO DE ARBOLADO VIARIO (AP1154/25) PARTE 1<sup>a</sup>**

Código Apeo: AP1154/25

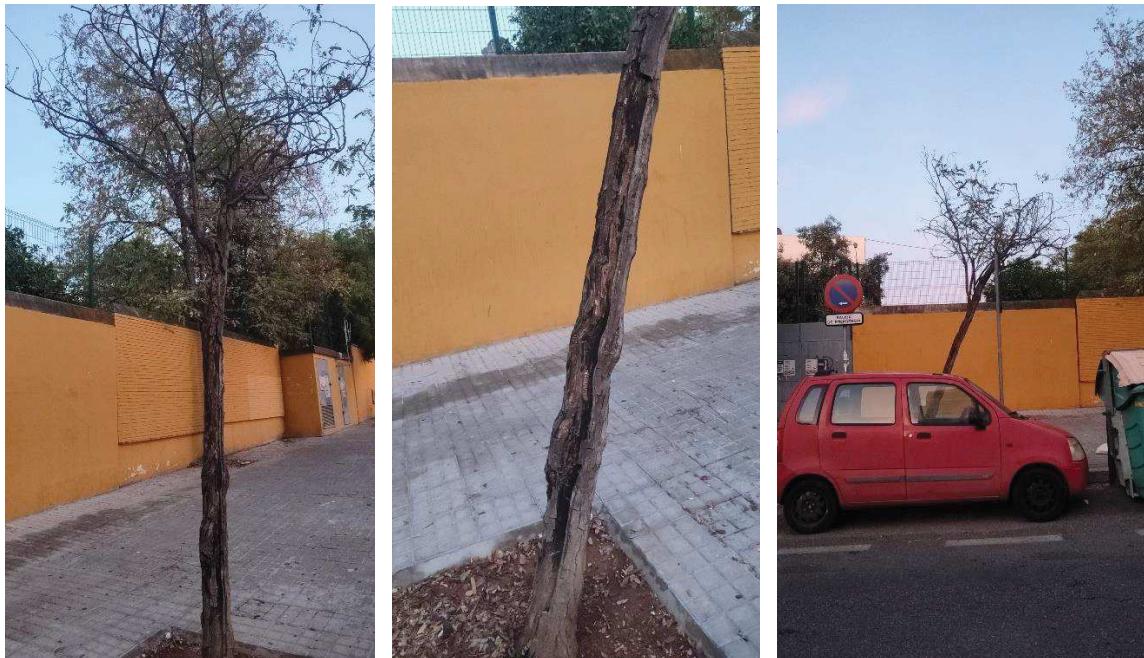
**6. LESIONES GRAVES:** 100% madera muerta. Descortezamiento en fuste. Alta probabilidad de fractura de ramas y/o vuelco del árbol debido al consiguiente debilitamiento mecánico y pudrición de los tejidos funcionales.

**7. ESTADO GENERAL:** Ejemplar copado de vivero, cuyo eje principal está acompañado por suplementos ortotropos que parten de la cruz. Se observa en la horquilla con madera incluida (foto abajo), formada por dos suplementos (uno dominante, otro acompañante). Antecedentes de podas de desmoho, visible en la configuración de la copa: multitud de suplementos ortotropos en altura que se comportan como ejes jóvenes, sin llegar a definirla. A lo largo del fuste se observa una fractura, propagada desde un suplemento ortotropo de la copa hasta el tercio medio del fuste. Inclinación acusada (17°).

Imágenes: vista ejemplar completo (izquierda); detalle daños por insolación con descortezamiento en fuste (centro); vista detalle madera incluida en inserción de ejes (derecha).

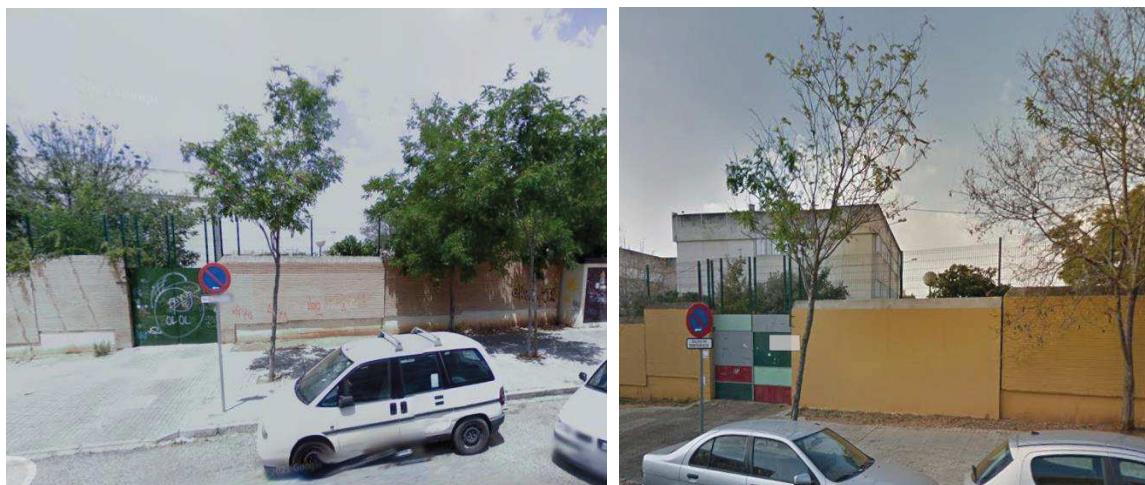
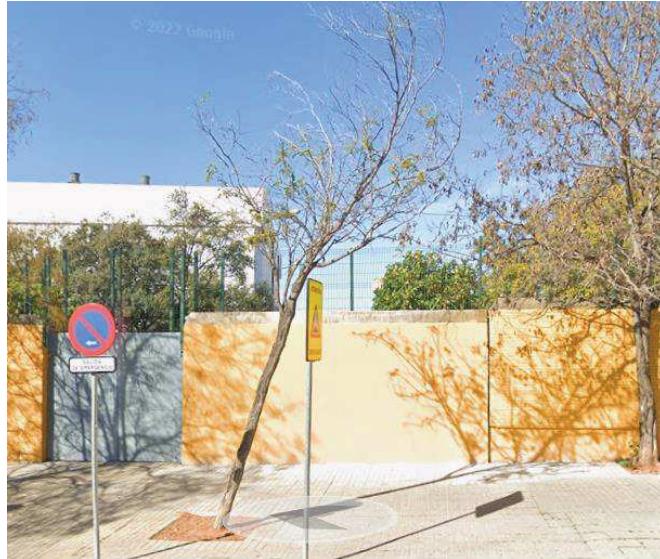
**8. OBSERVACIONES:** Se han realizado mediciones a través del registro fotográfico de Google Maps (desde 2008 hasta la actualidad), evidenciando una progresiva inclinación. Se propone un daño fitopatológico en la zona radicular, que ha ido provocando la falta de sustentación mecánica y la ausencia de intercambio vascular entre la parte hipogea y epigea.

Imágenes: inclinación progresiva del ejemplar en mayo 2008 (arriba izquierda); diciembre 2012 (arriba derecha); febrero 2022 (abajo).
