Expediente: 3/2025

AP-1157-2025
MSB

FICHA DE COMUNICADO DE APEO DE ARBOLADO VIARIO (AP1157/25) PARTE 1^a

UBICACIÓN: Calle Estornino

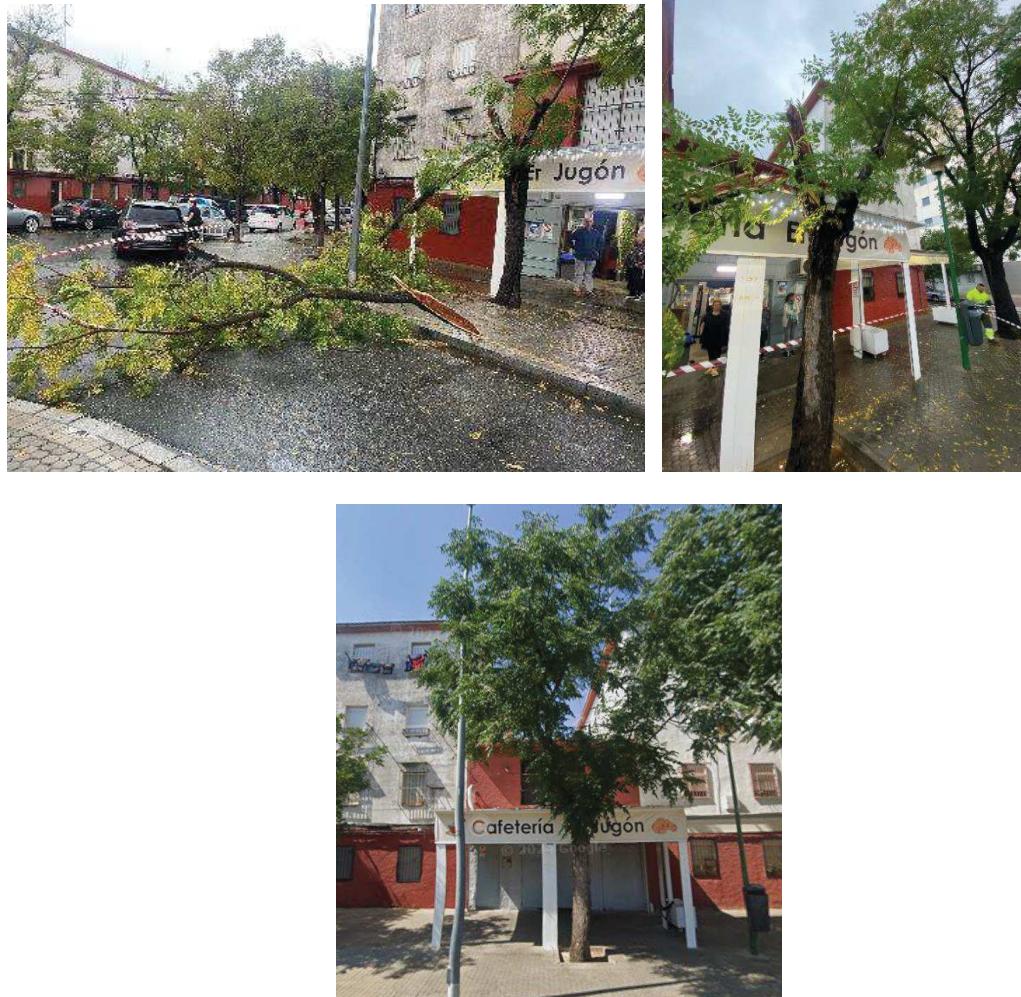
9. FOTOGRAFÍAS:

6. LESIONES GRAVES: Fallo en horquilla de rama secundaria, que transmite fractura longitudinal por zona de compresión a lo largo del eje secundario. Al producirse la caída del eje, se pierde la práctica totalidad de la copa, pues es el que aportaba mayor cobertura foliar al pie. La fractura produce un desgarro en el 1/3 inferior del eje. El ejemplar, al perder la mayor parte de la copa, ve comprometida drásticamente su capacidad fotosintética.

7. ESTADO GENERAL: Ejemplar copado de vivero y posteriormente terciado, con antecedentes de poda visibles en numerosas lesiones a lo largo del fuste. Estructura conformada por suplentes ortótropos codominantes crecidos en altura, uno de ellos aportando la mayor parte de la cobertura foliar, y de la estructura de la copa, tras ser desmochado el otro. Ambos como ejes secundarios. En la inserción de ambos con la cruz se observa corteza incluida. Se observa presencia de micelio subcortical, asociado a pudrición activa.

8. OBSERVACIONES: La concurrencia de factores meteorológicos, junto con los antecedentes biomecánicos y fitopatológicos, han favorecido que el ejemplar incremente su vulnerabilidad frente a ráfagas de viento y lluvias, más considerando la debilidad estructural asociada a la pudrición activa. El ejemplar se ubica en una zona abierta, con mayor exposición al viento.

Imagen: rotura de eje secundario (1 y 2), ejemplar en inspección de 2022 (3).
