**Expediente: 3/2025**

AP-1158-2025  
MSB

**FICHA DE COMUNICADO DE APEO DE ARBOLADO VIARIO (AP1158/25) PARTE 1<sup>a</sup>**

UBICACIÓN: Calle Candelilla

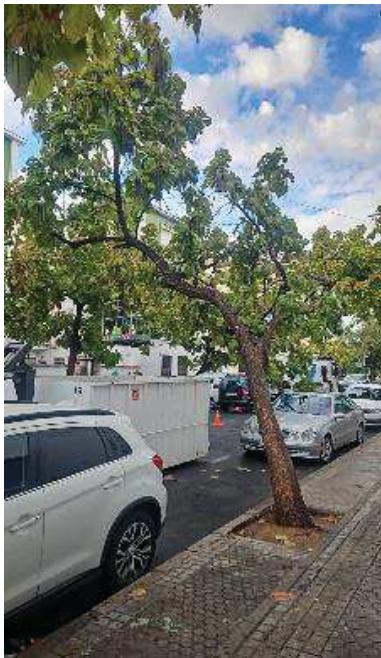
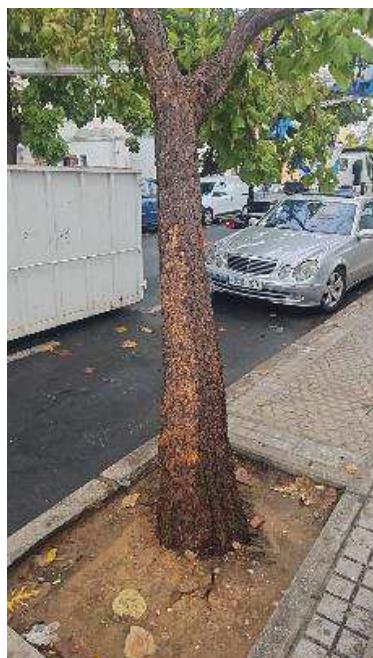
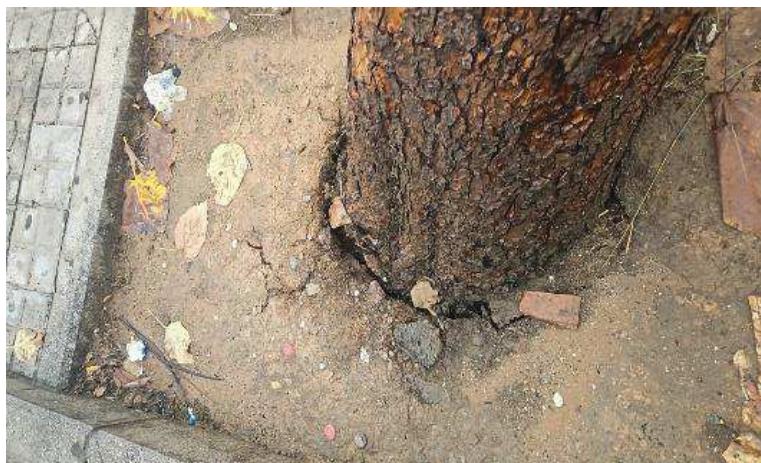
## 9. FOTOGRAFÍAS:

- 6. LESIONES GRAVES:** Ejemplar con levantamiento de la plataforma radicular, visible a través de grietas perimetrales en la base. La inclinación activa se constituye como potencial riesgo de caída por el incremento volumétrico de los materiales impermeables del perfil edáfico del alcorque. Lo que reduce la capacidad de sustentación del pie frente a impactos mecánicos, como las rachas de viento.

- 7. ESTADO GENERAL:** Ejemplar con inclinación significativa, con orientación O. Copa desorganizada por sucesivas podas de apantallamiento por cercanía de fachada, constituida por suplementos ortótropos crecidos en altura (por competencia lumínica). Cargas de los suplementos orientados a favor de inclinación.

- 8. OBSERVACIONES:** El encharcamiento del alcorque y las ráfagas de viento han favorecido un defecto de inclinación activa que, previamente, por concurrencia de factores biomecánicos y abióticos propios del entorno, constituye un riesgo de caída en la zona de tránsito de vehículos tras el episodio meteorológico.

Imágenes: ejemplar tras el episodio de tormenta, con visibles grietas perimetrales en su base por encharcamiento del alcorque (1, 2 y 3).
