AP-1161-2025
MSB

FICHA DE COMUNICADO DE APEO DE ARBOLADO VIARIO (AP1161/25) PARTE 1ª

ID: 2595

UBICACIÓN: Calle Petrarca

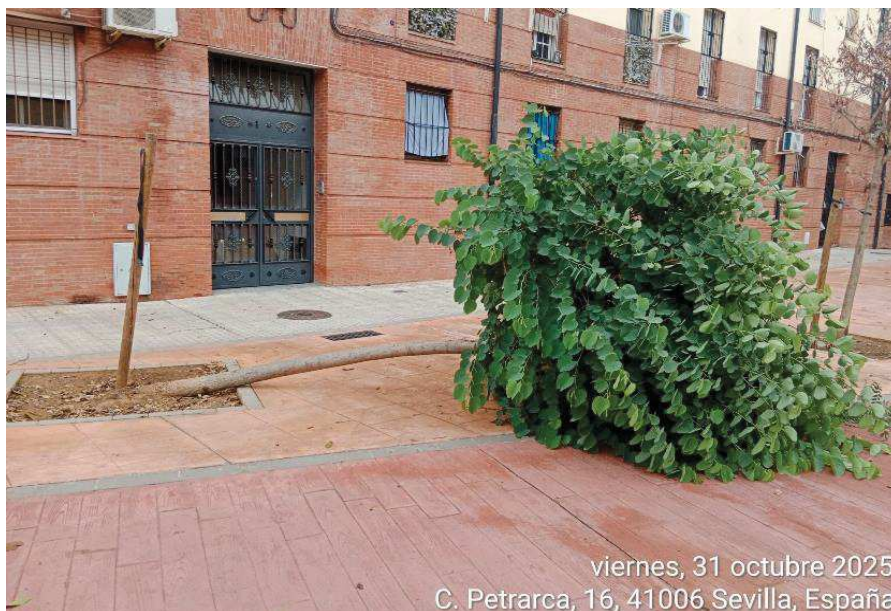
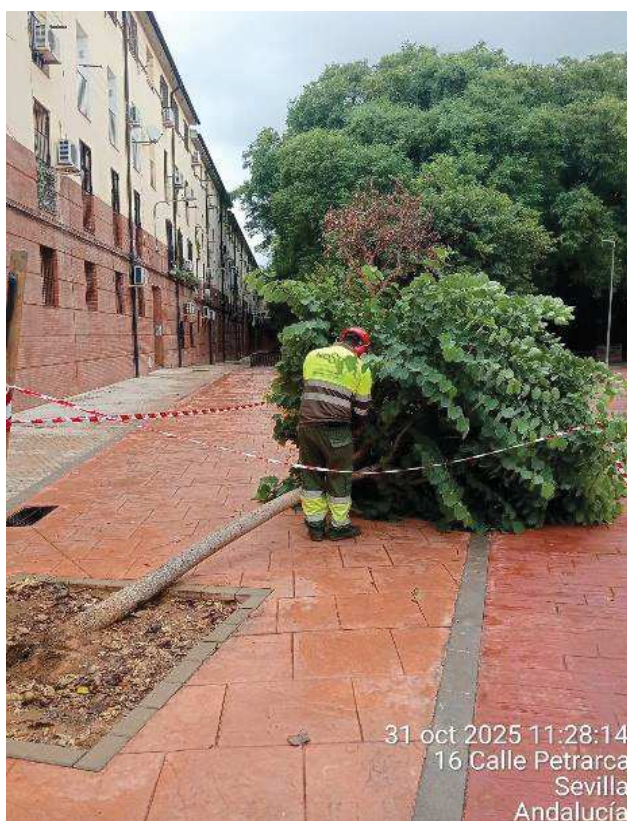
9. FOTOGRAFÍAS:

6. **LESIONES GRAVES:** Debido a la concurrencia de precipitaciones y rachas de viento asociadas a la tormenta del día 29/10/25: encharcamiento del alcorque, con expansión de materiales impermeables que han desestabilizado la zona de anclaje por incremento volumétrico; tensión mecánica por ráfagas de viento transmitida desde la copa hasta la zona radicular poco desarrollada. Ambos factores han favorecido el vuelco radicular.

7. **ESTADO GENERAL:** Ejemplar con escaso desarrollo radicular, con ausencia de raíces estructurales, debido a factores abióticos propios del entorno: perfil edáfico del alcorque (arcillas y albero), ubicación en calle peatonal (con obras reciente de mejora del entorno) con probable poca profundidad para su desarrollo (proximidad capas de hormigón). Antecedentes de podas de vivero, visibles en su estructura constituida por suplentes ortótropos, y las lesiones en su cruz.

Imagen: ejemplar volcado (1) y siendo tronzado por operarios (2).
