**Expediente: 719/2025**

AP-1215-2025 a AP-1221-2025  
 AP-1219-2025  
 MSB

## SOLICITUD DE APEO DE ARBOLADO (AP-1219-2025). PARTE 1.

Código: AP-1219-2025

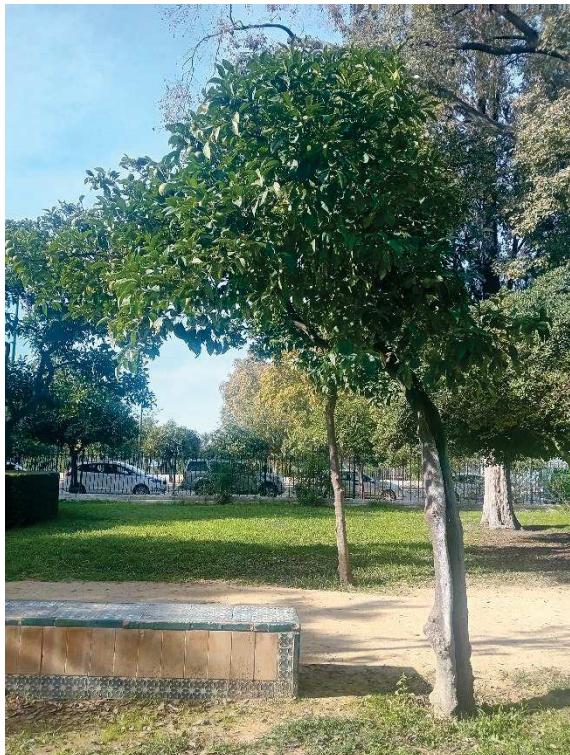
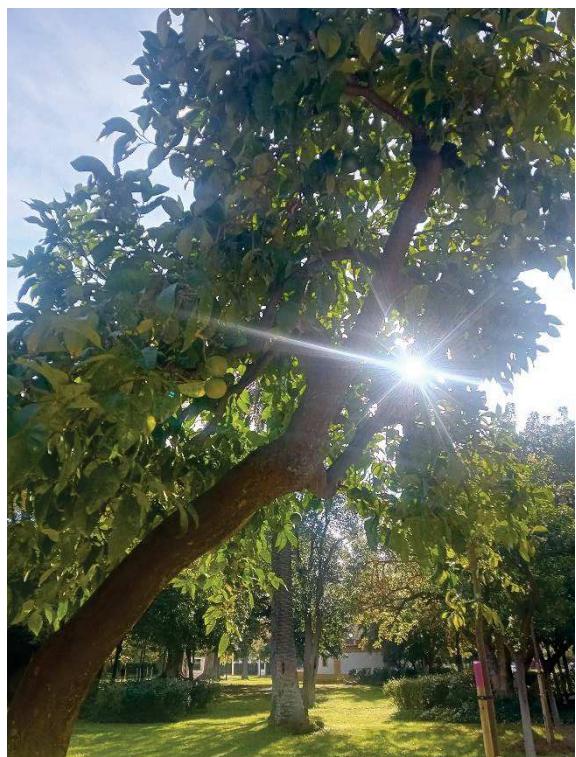
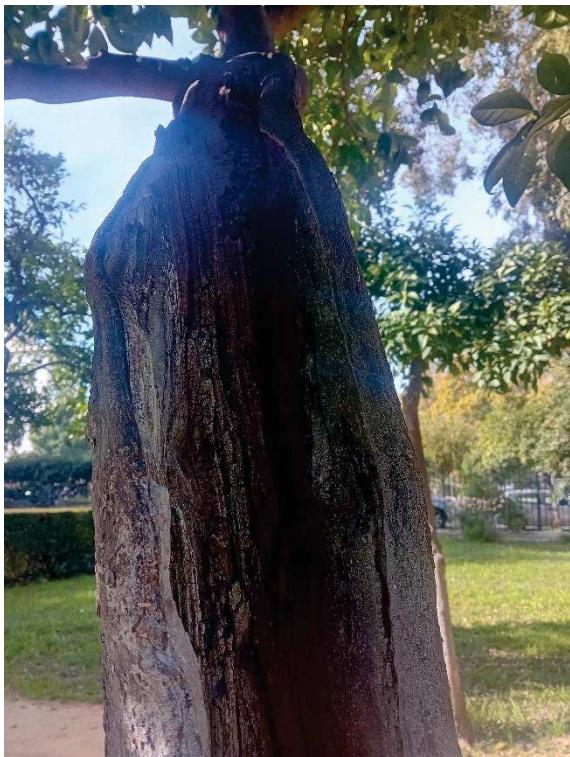
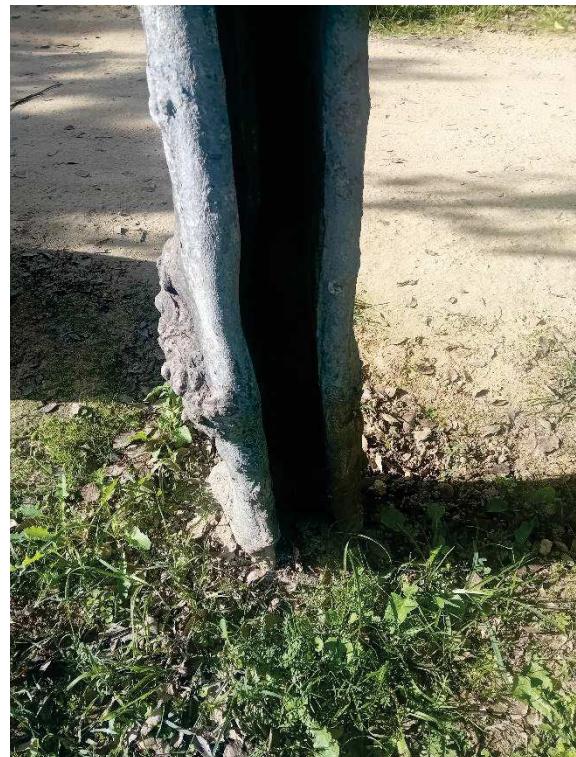
## 12. FOTOGRAFÍAS:

El ejemplar presenta un estado fisiológico anómalo. Presencia de una cavidad con degradación avanzada a lo largo del tronco, formando una oquedad donde se observa necrosis. El estado fisiológico que presenta reduce de forma significativa sus expectativas de futuro y limita su aportación de beneficios ecosistémicos. El balance entre los beneficios aportados y los costes de conservación dentro de márgenes de seguridad aceptables resulta negativo. En este contexto, y en coherencia con el plan de renovación del arbolado en los Parques y Jardines gestionados con Medios Propios, se propone su apeo y sustitución.

El ejemplar presenta pérdida de tejido estructural a consecuencia de lo cual se ha producido una cavidad longitudinal en el tronco donde se observa necrosis y degradación avanzada de la madera.

Se trata de un árbol que se encuentra en un estado fisiológico y biomecánico anómalo, con pérdida de la estructura por pudrición avanzada. Aunque presenta madera de reacción en la parte inferior del tronco, en la zona unión del eje, no se aprecia respuesta y la necrosis de los tejidos es más evidente.

**ÚNICO.- Autorizar el apeo de *Citrus aurantium* con ID nº 2405 situado en el Parque de María Luisa (AP-1219-2025).**
