**Expediente: 285/2025**

AP-1089-2025

**ÚNICO.- Autorizar el apeo de un ejemplar de *Styphnolobium japonicum* con ID nº 20, situado en el Parque de María Luisa (AP-1089-2025).**

**SOLICITUD DE APEO DE ARBOLADO (AP-1089-2025). PARTE 1.**

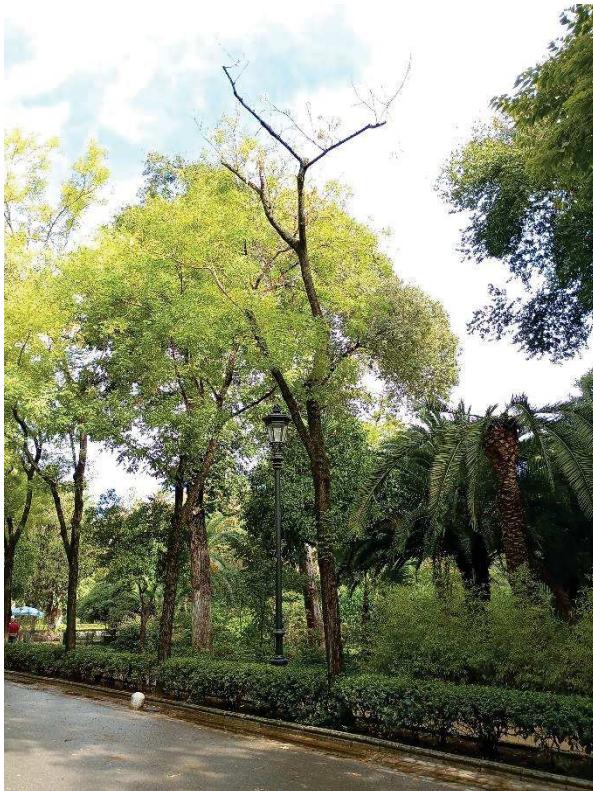
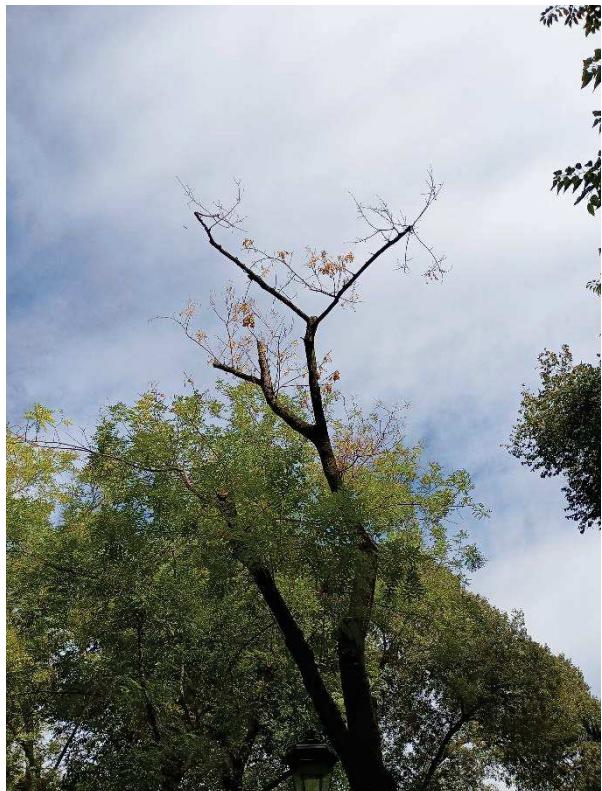
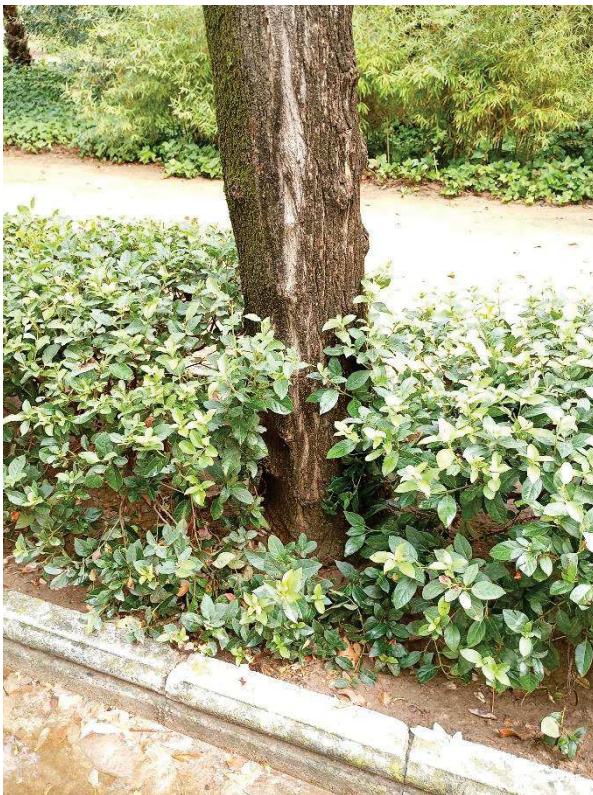
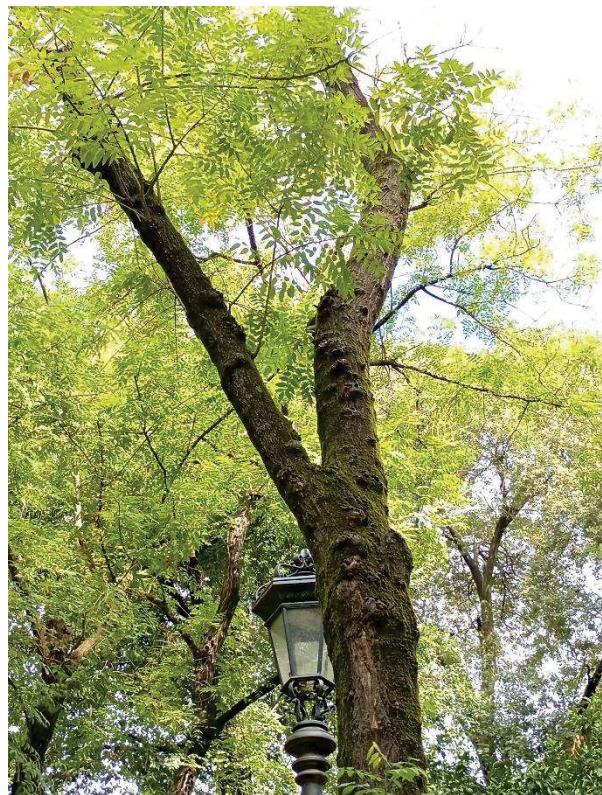
**12. FOTOGRAFÍAS:**

Se trata de un árbol muerto, con una necrosis en la totalidad de sus tejidos y copa. Presenta vitalidad nula y se encuentra completamente seco, lo que evidencia un deterioro y causando el declive irreversible del ejemplar que en el momento del apeo se encuentra muerto.

El eje principal y dominante se encuentra prácticamente seco, mostrando una pérdida casi total de vitalidad, con amplias zonas de madera muerta y ausencia de rebrote. El ejemplar se encuentra en un avanzado estado de regresión fisiológica.

El ejemplar presenta una pequeña copa degradada, concentrada en la zona baja del eje secundario. Se observa una vitalidad muy reducida, con tronco deformado por abultamientos y zonas descortezadas. La madera de reacción es insuficiente, lo que limita su capacidad de regeneración.

Estas actuaciones se enmarcan dentro de un programa de renovación paulatino para mejorar el estado del arbolado del parque María Luisa, por lo que se realizarán plantaciones en estas zonas.
