SOLICITUD DE APEO DE ARBOLADO (AP-1091-2025). PARTE 1.
MOTIVO: CRITERIOS DE GESTIÓN

ID: 840

Código: AP-1091-2025

Árbol: *Styphnolobium japonicum*

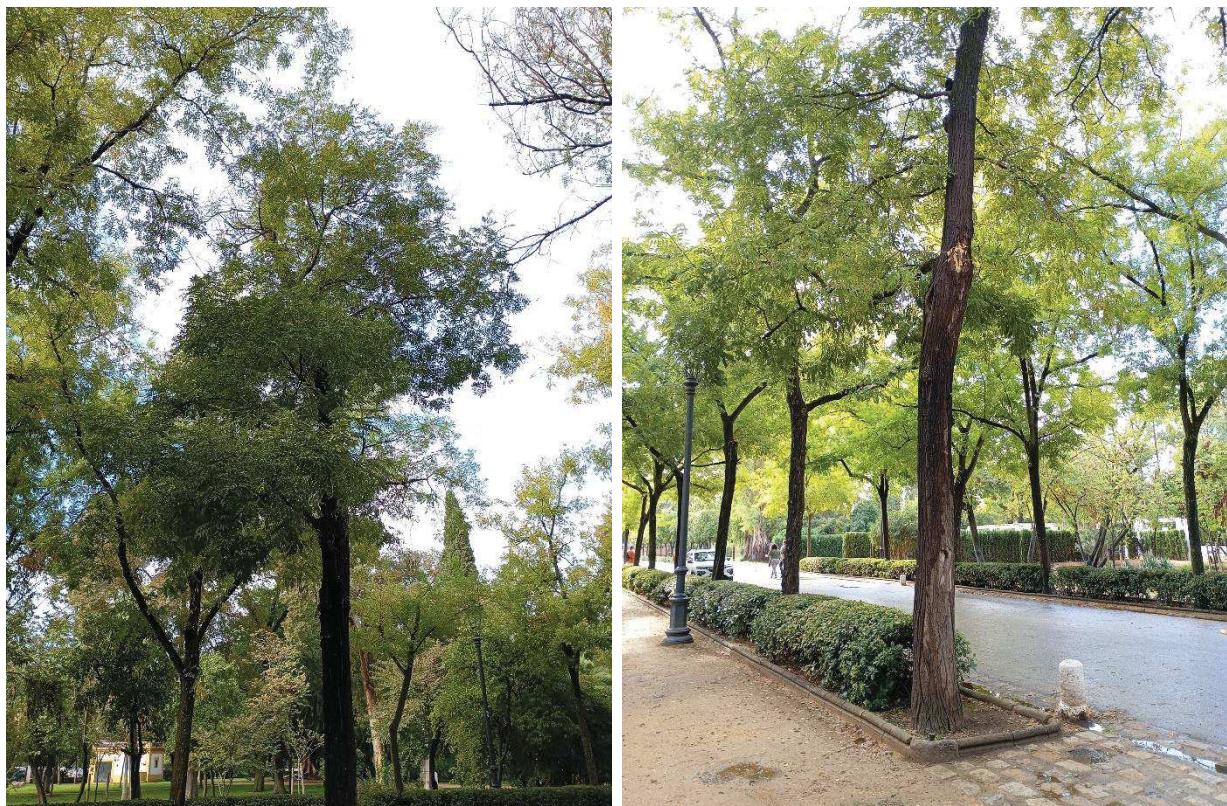
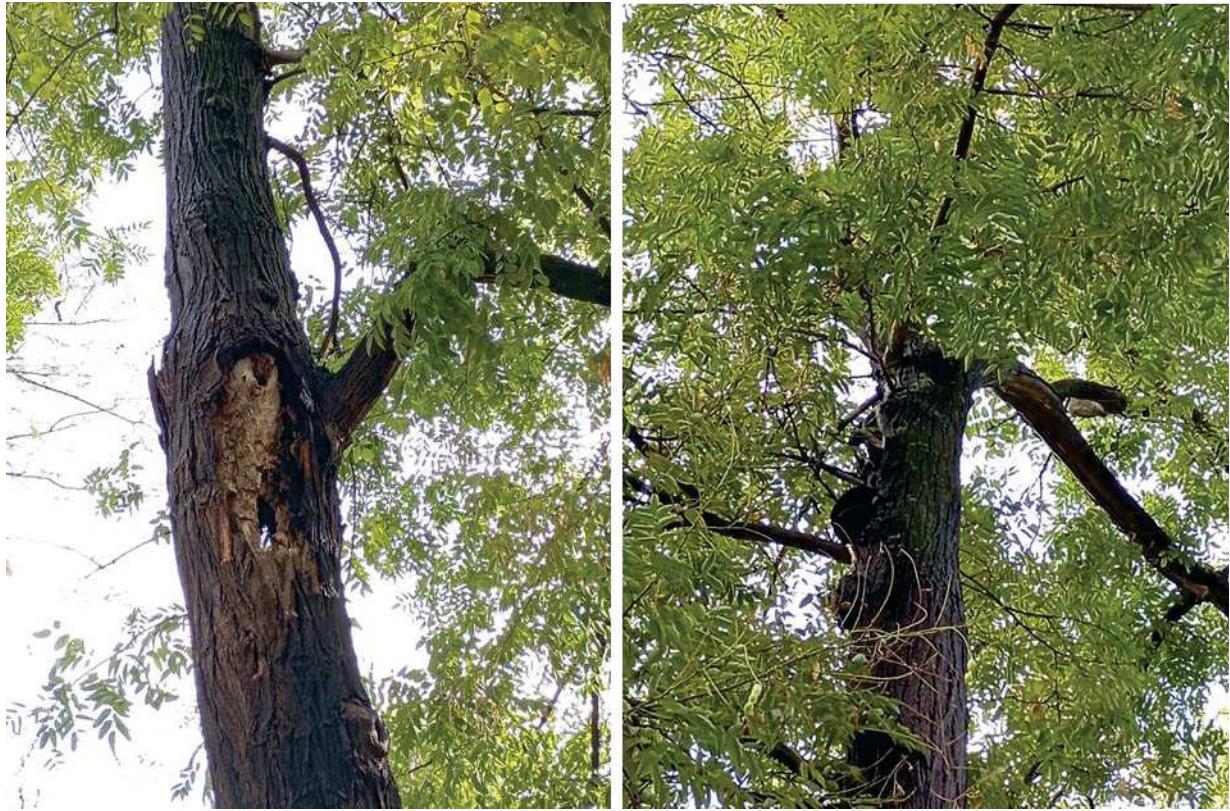
12. FOTOGRAFÍAS:

Presenta una herida de gran tamaño en la zona media del tronco, con madera en avanzado estado de pudrición que atraviesa completamente su diámetro. No se aprecia madera de compartimentación funcional que asegure la estabilidad futura y desarrollo de la estructura. Además, se observan cuerpos fructíferos activos en diferentes puntos del tronco y ramas principales.

Se trata de un ejemplar debilitado, mostrando gran parte de su copa en la zona baja de la misma y aclaramientos en la zona superior, así como ramas secas. Se encuentra afectado por una degradación severa en sus tejidos internos, acompañado de zonas con descortezamientos y madera vista a lo largo de su tronco y ejes secundarios.

Se trata de un árbol debilitado, con una herida en estado avanzado de pudrición en la zona media del tronco, sin mostrar una compartimentación consistente de la misma. Se observan cuerpos fructíferos en la zona superior del tronco y ramas principales. Además, en la copa hay zonas de transparencia y ramas secas en los ápices de esta. Es por ello que, se recomienda su apeo y se propone la sustitución con un nuevo ejemplar.
