**FICHA DE COMUNICADO DE APEO DE ARBOLADO VIARIO (AP1152/25)**  
**PARTE 1<sup>a</sup>**

ID:1188

Código Apeo: AP 1152/25

UBICACIÓN: Avda. La Paz

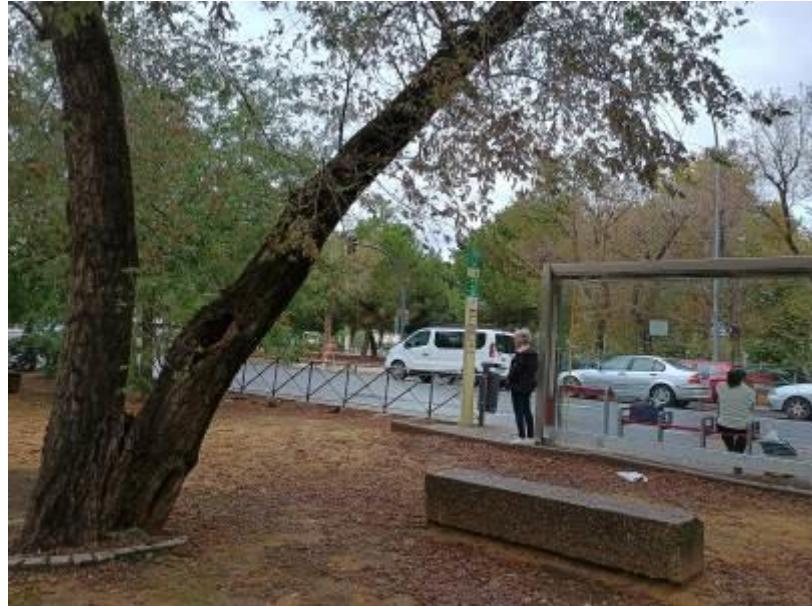
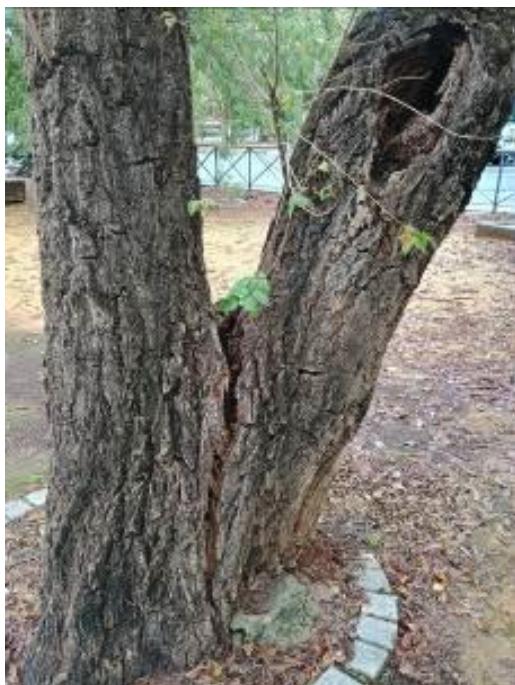
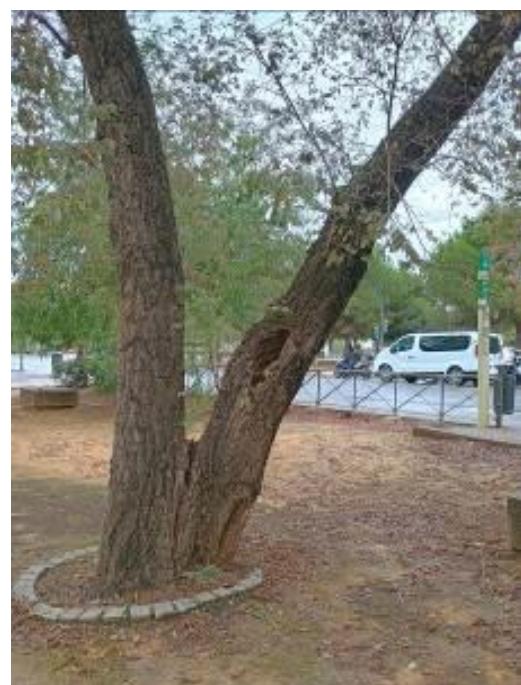
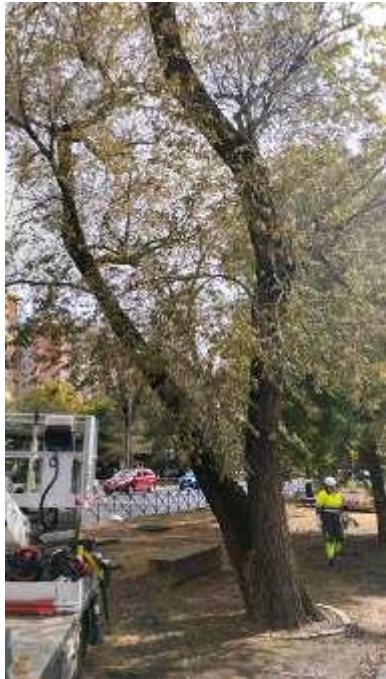
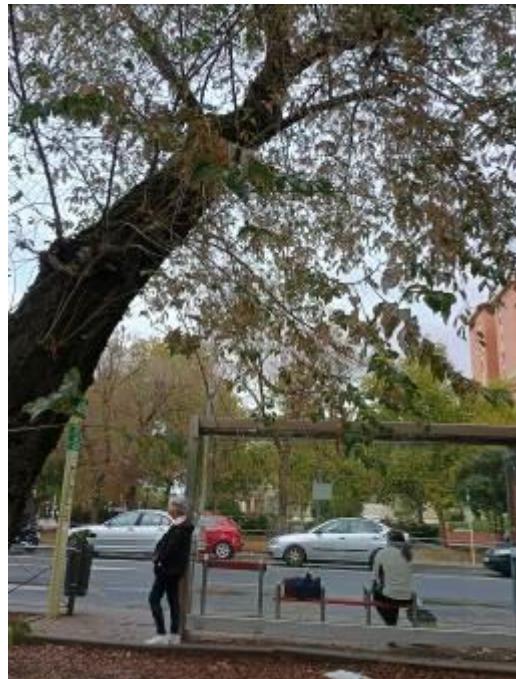
**9. FOTOGRAFÍAS:**

6. LESIONES GRAVES: Fisura abierta, reciente, en progresión activa, ubicada en la horquilla entre los dos fustes principales, llegando hasta el suelo (60cm de longitud y 3cm de abertura). Pudrición interna avanzada de la madera en ambos troncos y en la base compartida, del tipo 'blanca o fibrosa', característica de esta especie en etapas maduras de desarrollo. Tronco inclinado 25 grados, con dos cavidades profundas, visibles en el cuello del tronco y a 1m de altura, de unos 30cm de diámetro cada una. Posible progresión radicular de la pudrición.

7. ESTADO GENERAL: Árbol maduro, con porte alterado por el antiguo desmoche de la copa y las reiteradas podas de reducción apical. Evidentes síntomas de declinación fisiológico. Afección foliar por 'Galeruca del Olmo'.

8. OBSERVACIONES: Este fallo primario de la horquilla se produce tras el episodio de eventos meteorológicos adversos pasado 28 de octubre, con precipitaciones que superaron los 120l/m<sup>2</sup> en 13 horas, el mayor registro de los últimos 30 años, y rachas de viento de más de 40m/s. Debido al gran volumen de lluvia, se produjo la inundación de numerosas zonas y se registraron cientos de incidencias por colapso de infraestructuras urbanas, incluido el arbolado. El defecto descrito compromete definitivamente la viabilidad del ejemplar, pues el riesgo de fractura del tronco inclinado es inminente, con proyección de impacto sobre la parada de autobús y sin posibilidad de actuación para mitigar la probabilidad de fallo. Previamente a la aparición de la grieta, el árbol se encontraba estructuralmente debilitado por la avanzada pudrición interna de la madera, las extensas cavidades en el tronco, de alcance hasta el duramen, y el historial de podas drásticas, de manera que la cobertura verde del árbol era mínima y su aporte ecosistémico muy limitado.
