**Expediente: 3/2025**

AP951-2025  
EBF

**FICHA DE COMUNICADO DE APEO DE ARBOLADO DE PARQUES  
PERIURBANOS (AP951-2025) PARTE 1<sup>a</sup>**

**FICHA DE COMUNICADO DE APEO DE ARBOLADO DE PARQUES  
PERIURBANOS (AP 6502/2025) PARTE 2<sup>a</sup>**

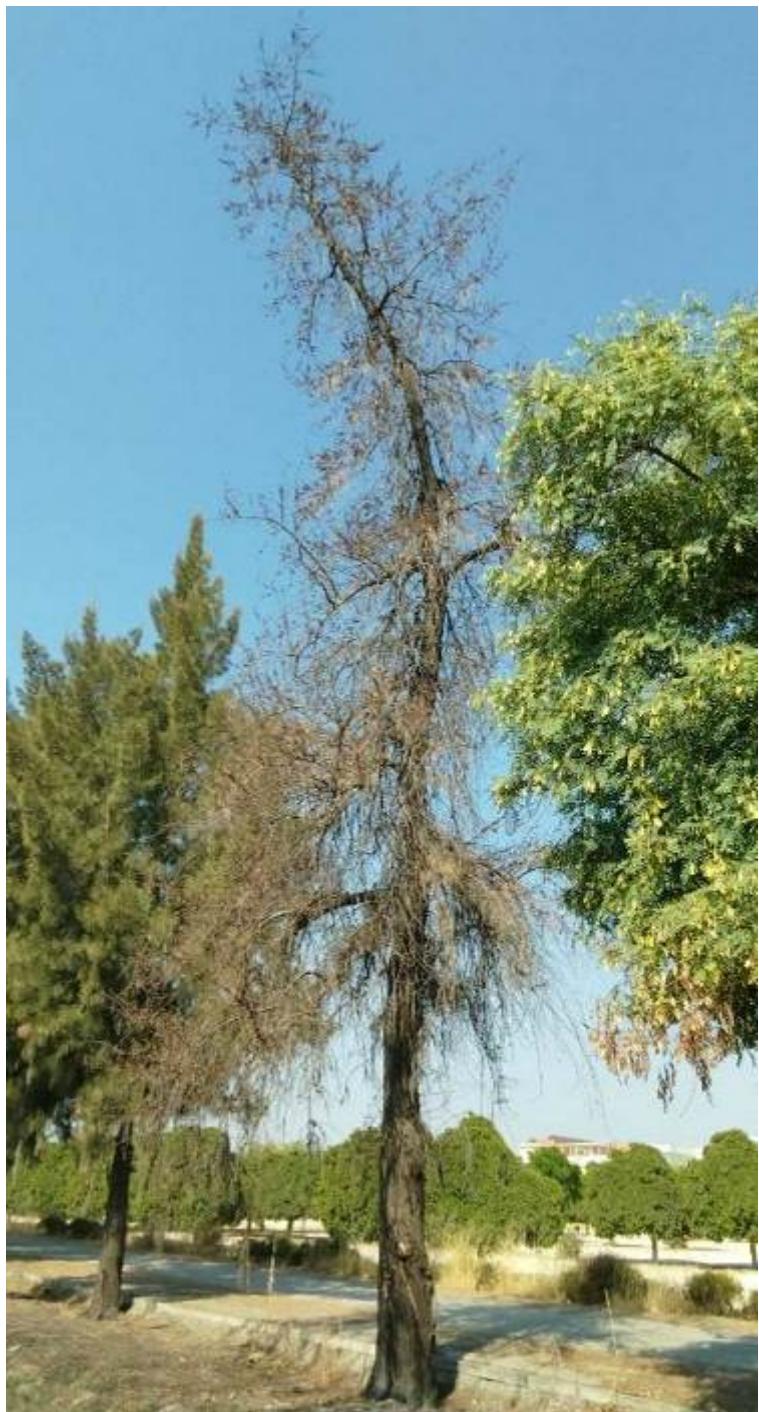
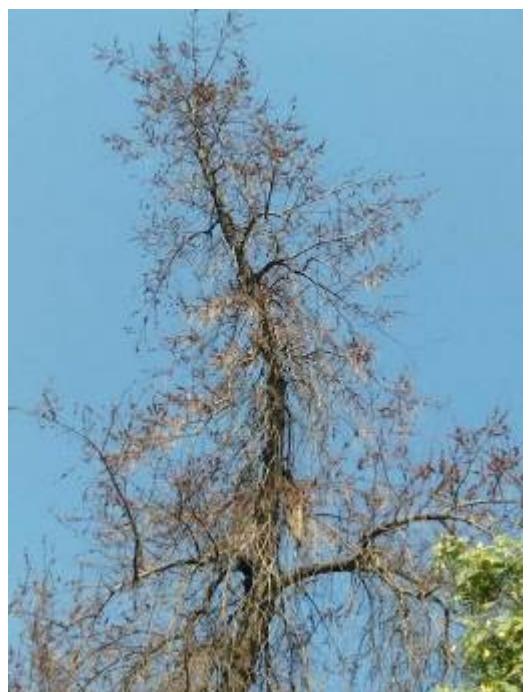
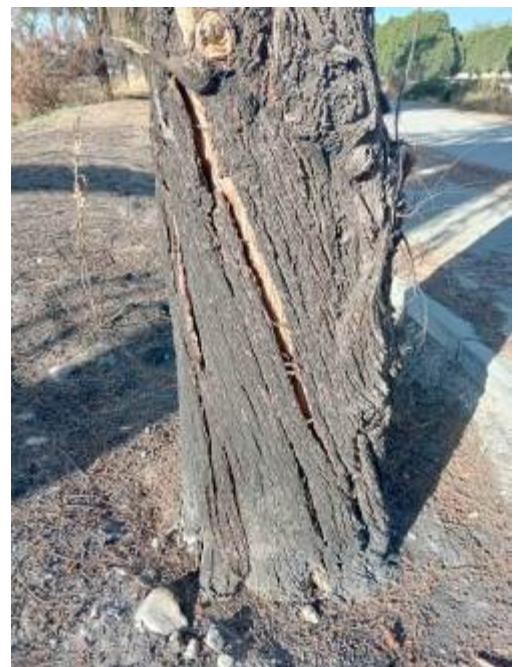
## 8. FOTOGRAFÍAS

- Carbonización en la base por contacto directo con el fuego que indica un daño térmico severo, que ha provocado que la corteza se seque, se agriete y se desprenda.
- Grietas internas por calor extremo que han provocado que la savia y el agua en el interior se expandan rápidamente, generando presión interna y causando rupturas verticales.
- Posible pérdida de tejido cambial, la casuarina no podrá generar nueva corteza ni cerrar la herida.
- Ausencia total de hojas nuevas o rebrotes. No hay signos de brotes verdes ni recuperación en ninguna parte del árbol.
- Ramas delgadas secas y quebradizas, lo que nos indica que el sistema vascular ha dejado de funcionar.

**6. ESTADO GENERAL:** Árbol adulto muerto.

**7. OBSERVACIONES:** La pérdida de tejido vivo, impide la regeneración y debilita el anclaje del árbol al suelo. El cual, ya no puede mantener su estructura ni resistir tensiones ambientales, aumentando el riesgo potencial de fallo de partes o del árbol completo. Todo ello sumado a la ubicación del ejemplar junto a Ronda de circunvalación SE-30, implica la existencia de un RIESGO MODERADO, justificando la necesidad de su apeo.
