FICHA DE COMUNICADO DE APEO DE ARBOLADO VIARIO (AP1155/25) PARTE 1^a

Código Apeo: AP1155/25

UBICACIÓN: Calle Tharsis

MOTIVO DEL APEO: Colapso árbol completo

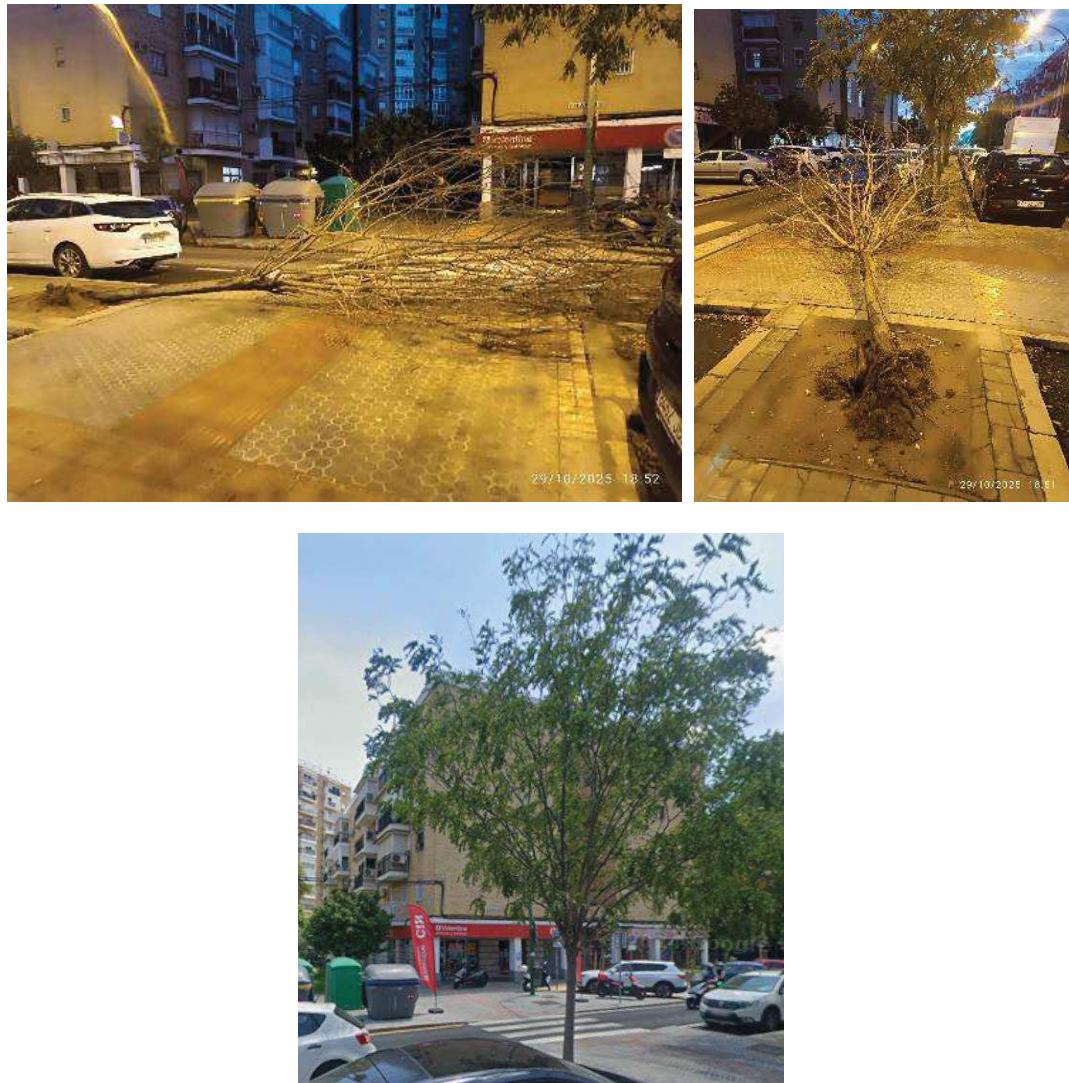
9. FOTOGRAFÍAS:

6. LESIONES GRAVES: Debido a la concurrencia de precipitaciones y rachas de viento asociadas a la tormenta del día 29/10/25: encharcamiento del alcorte, con expansión de materiales impermeables que han desestabilizado la zona de anclaje por incremento volumétrico; tensión mecánica por ráfagas de viento transmitida desde la copa hasta la zona radicular poco desarrollada. Ambos factores han favorecido el vuelco radicular. El ejemplar se encontraba previamente seco tras el vuelco.

7. ESTADO GENERAL: Ejemplar con escaso desarrollo radicular, con ausencia de raíces estructurales, debido a factores abióticos propios del entorno: perfil edáfico del alcorte (arcillas y albero), ubicación en mediana (paso de canalizaciones, obras habituales) con probable poca profundidad para su desarrollo (proximidad capas de hormigón). Antecedentes de podas de desmoeche, visibles en su bajo desarrollo de copa, constituida por suplementos ortotropos, y las lesiones de poda con corteza incluida en su cruz. Tales antecedentes han podido originar la progresiva desvitalización y posterior necrosis de la totalidad de sus tejidos funcionales.

8. OBSERVACIONES: Al ubicarse en una zona abierta, se favorece la presencia de corredores de viento que, junto con las características del ejemplar, incrementan su exposición y vulnerabilidad frente a episodios atmosféricos adversos. Por otro lado, la acumulación de precipitaciones junto con la escasa capacidad de

drenaje de los materiales del alcorte, provocan una pérdida de la estructura del perfil edáfico.

Imagen: Ejemplar tras incidencia, vuelto radicular (1 y 2); Ejemplar tras inspección en 2024.
