Expediente: 3/2025

AP-1156-2025
MSB

FICHA DE COMUNICADO DE APEO DE ARBOLADO VIARIO (AP1156/25) PARTE 1^a

Código Apeo: AP1156/25

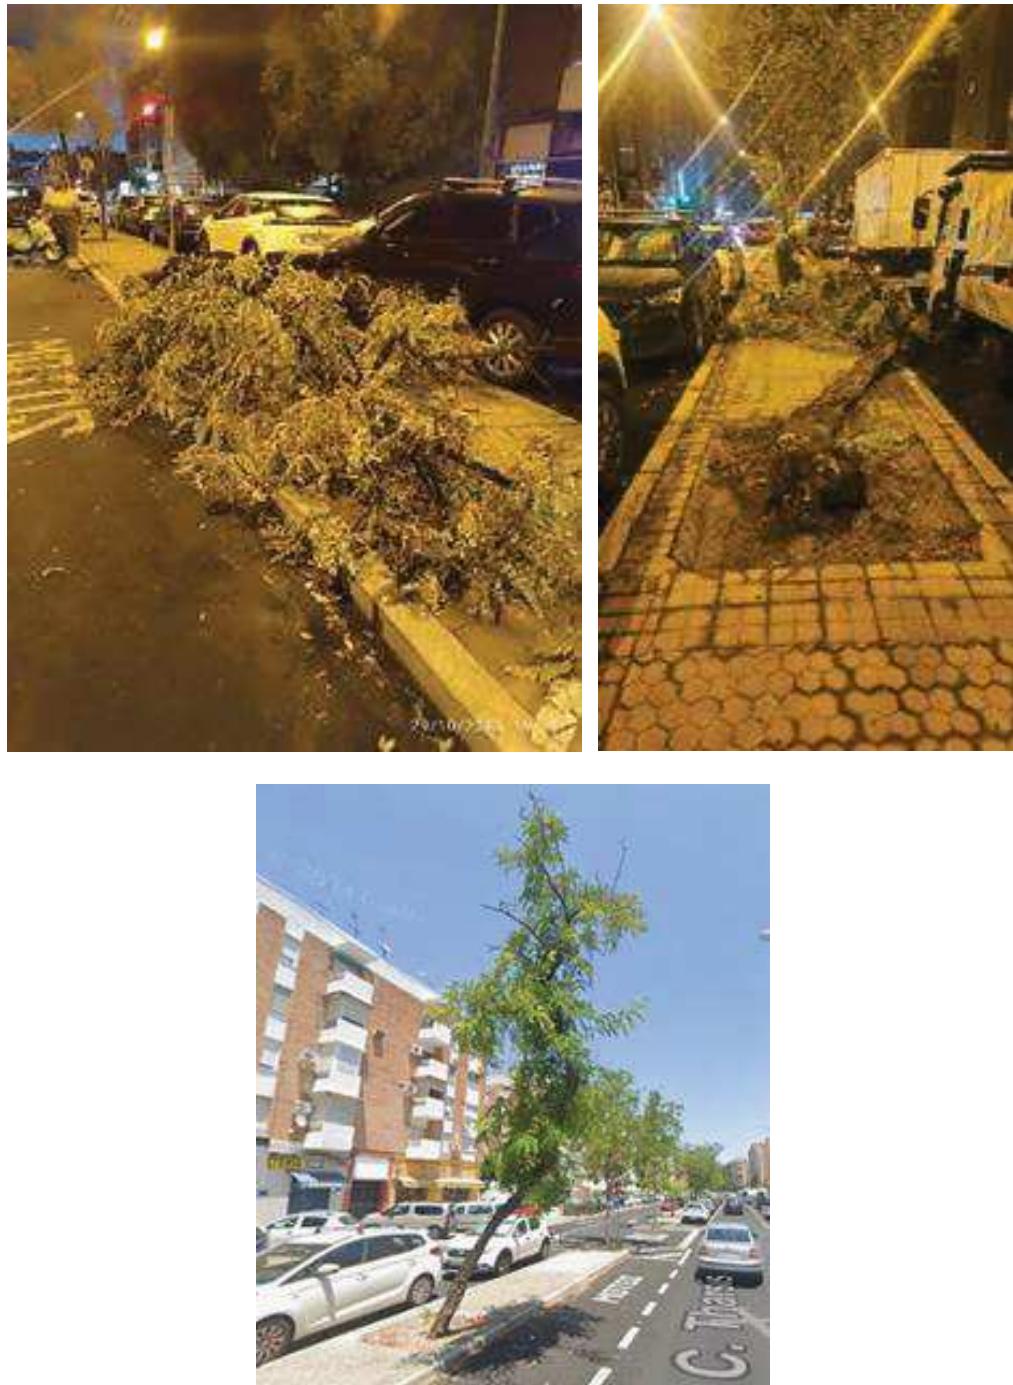
9. FOTOGRAFÍAS:

6. LESIONES GRAVES: Debido a la concurrencia de precipitaciones y rachas de viento asociadas a la tormenta del día 29/10/25: encharcamiento del alcorque, con expansión de materiales impermeables que han desestabilizado la zona de anclaje por incremento volumétrico; tensión mecánica por ráfagas de viento transmitida desde la copa hasta la zona radicular poco desarrollada. Ambos factores han favorecido el vuelco radicular. El ejemplar, al quedar seccionado de su parte hipogea, resulta inviable fisiológicamente.

7. ESTADO GENERAL: Ejemplar con escaso desarrollo radicular, con ausencia de raíces estructurales, debido a factores abióticos propios del entorno: perfil edáfico del alcorque (arcillas y albero), ubicación en mediana (paso de canalizaciones, obras habituales) con probable poca profundidad para su desarrollo (proximidad capas de hormigón). Antecedentes de podas de desmoche, visibles en su bajo desarrollo de copa, constituida por suplementos ortótropos, y las lesiones de poda con corteza incluida en su cruz.

8. OBSERVACIONES: Al ubicarse en una zona abierta, se favorece la presencia de corredores de viento que, junto con las características del ejemplar, incrementan su exposición y vulnerabilidad frente a episodios atmosféricos adversos. Por otro lado, la acumulación de precipitaciones junto con la escasa capacidad de drenaje de los materiales del alcorque, provocan una pérdida de la estructura del perfil edáfico.

Imagen: Ejemplar tras incidencia, vuelto radicular (1 y 2); Ejemplar tras inspección en 2024.
