AP-1159-2025
MSB

FICHA DE COMUNICADO DE APEO DE ARBOLADO VIARIO (AP1159/25) PARTE 1ª

UBICACIÓN: Aparcamientos Santa Justa (Lote 5)

FICHA DE COMUNICADO DE APEO DE ARBOLADO VIARIO (AP1159/25) PARTE 2ª

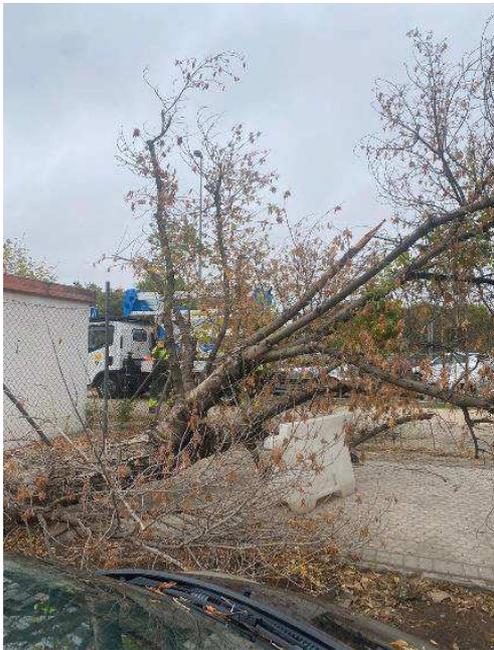
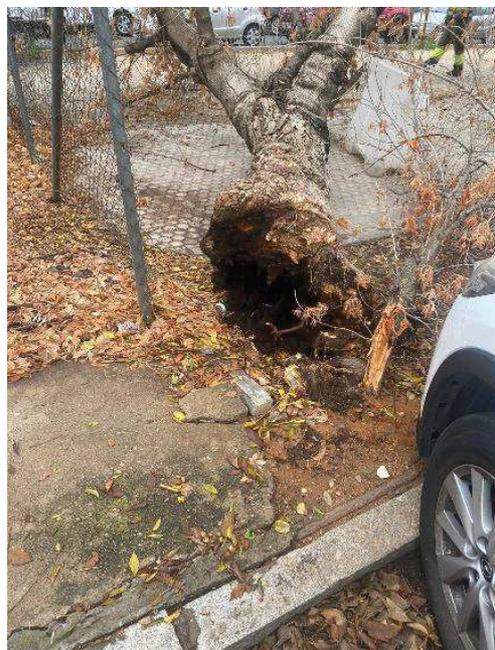
6. LESIONES GRAVES: Debido a la concurrencia de precipitaciones y rachas de viento asociadas a la tormenta del día 29/10/25: encharcamiento del alcorque, con expansión de materiales impermeables que han desestabilizado la zona de anclaje por incremento volumétrico; tensión mecánica por ráfagas de viento transmitida desde la copa hasta la zona radicular poco desarrollada, sin raíces estructurales capaces de soportar el peso de la parte aérea. Ambos factores han favorecido el vuelco radicular.

7. ESTADO GENERAL: Ejemplar con escaso desarrollo radicular, con ausencia de raíces estructurales, debido a factores abióticos propios del entorno: perfil edáfico del alcorque (arcillas y albero), ubicación en el acerado del aparcamiento de Santa Justa (paso de canalizaciones, obras habituales) con probable poca profundidad para su desarrollo (proximidad capas de hormigón). Antecedentes de podas de desmoche, visibles en su bajo desarrollo de copa, constituida por suplentes ortótropos y plagiótropos, y las lesiones de poda con corteza incluida en su cruz. En fuste observamos numerosos restos de suplentes ageótropos, asociados requerimientos fisiológicos en tejidos con pudrición activa de origen fúngico. Numerosos chancros a lo largo del fuste.

Imagen: ejemplar tras el vuelco (1 y 2), ejemplar en inspección de 2024 (3).

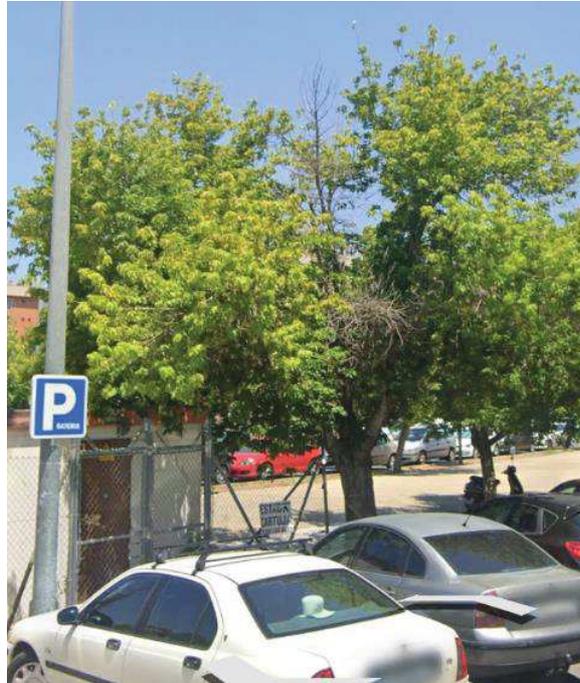
8. OBSERVACIONES: Al ubicarse en una zona de constante remodelación del entorno, favorece la probabilidad de lesiones corticales con afectación posterior al resto del pie. Por otro lado, la acumulación de precipitaciones junto con la escasa capacidad de drenaje de los materiales del alcorque, provocan una pérdida de la estructura del perfil edáfico.
