AP-538-2025
MSB

FICHA DE COMUNICADO DE APEO DE ARBOLADO VIARIO (AP538/25) PARTE 1ª

ID: 109387

UBICACIÓN: C/ Nicasio Gallego

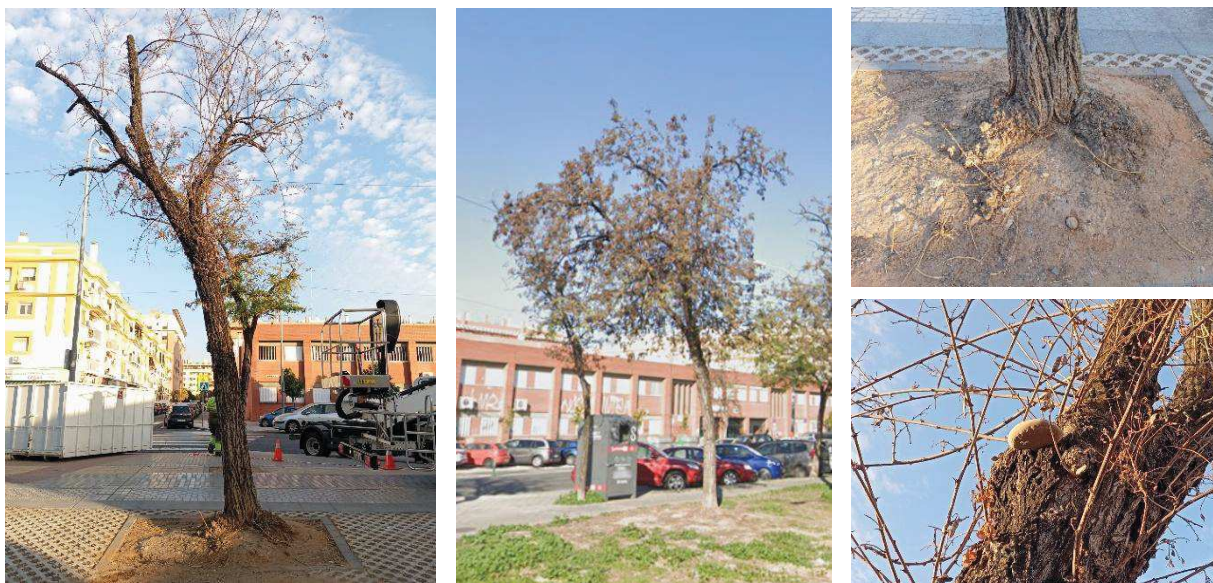
9. FOTOGRAFÍAS:

6. **LESIONES GRAVES:** Totalidad de ramas secas, descortezamiento en fuste y ejes principales, e inestabilidad radicular. Tras la muerte del ejemplar, se evidencia una alta probabilidad de fractura con ramas y/o vuelco del árbol completo debido al consiguiente debilitamiento mecánico de los tejidos funcionales.

7. **ESTADO GENERAL:** Ejemplar maduro, de características análogas al ejemplar de la misma especie ubicado aledaño (ID109380), con apreciable decaimiento fisiológico progresivo en toda su estructura. Se observan antecedentes de podas en ejes principales y daños mecánicos alrededor del fuste.

8. **OBSERVACIONES:** Se estima desvitalización originada por afectaciones radiculares tras exposición a factores abióticos propios del entorno urbano, especialmente por obras de canalización subterránea de abastecimiento de luz y agua en ese tramo del viario.

A fecha de octubre de 2025 se registra la presencia de cuerpos fructíferos en la cruz sin identificar taxonómicamente.

Imagen: vista general (izq.); antes de la remodelación del entorno en 2022 (centro); daño en la base (arriba der.); cuerpos fructíferos en la cruz (abajo der.).
