**FICHA DE COMUNICADO DE APEO DE ARBOLADO VIARIO (AP541/25) PARTE 1ª**

Código Apeo: AP541/25

UBICACIÓN: Calle Siracusa

Árbol: *Ligustrum lucidum*

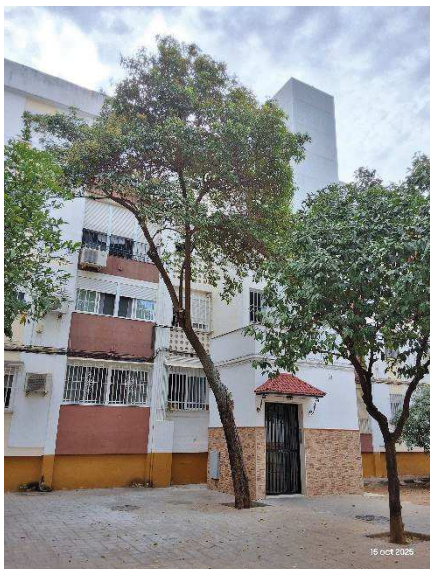
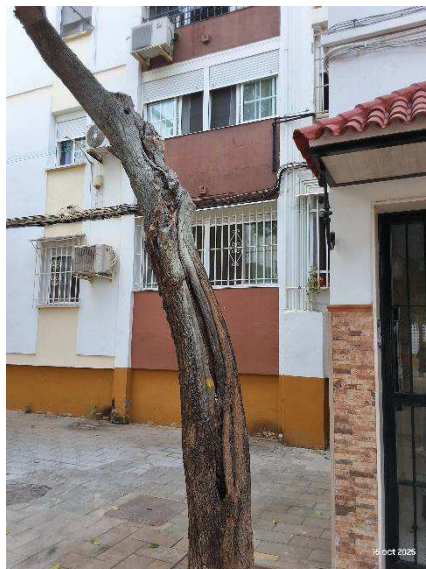
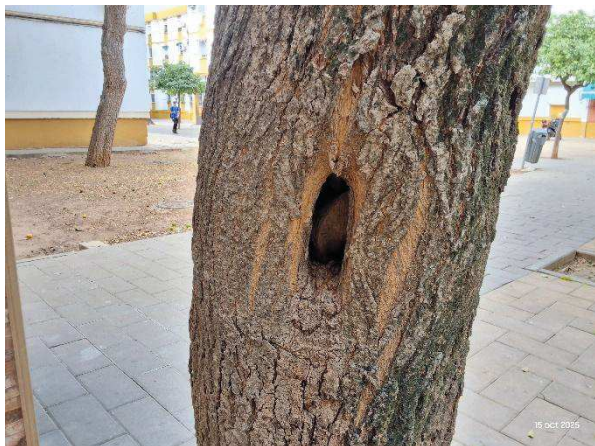
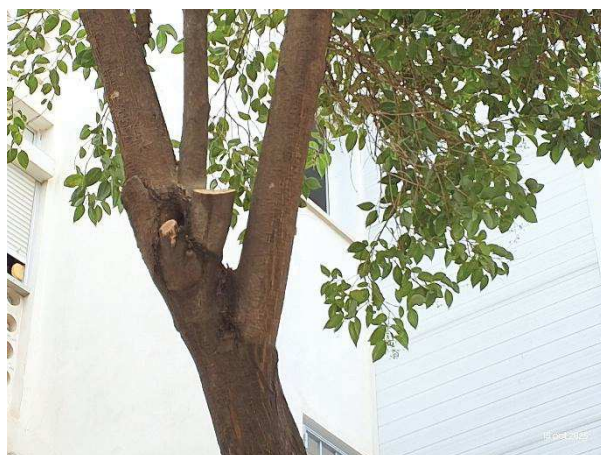
## 9. FOTOGRAFÍAS:

**6. LESIONES GRAVES:** Cruz sobre elevada respecto al nivel original generado por las podas de refaldado y apantallado, carga excéntrica de copa, esta desestructurada por el anterior desmoche, los suplentes emitidos con tendencia al ahilamiento presentan uniones anómalas. Cavidad interna en toda la estructura de tronco y cuello, asociada a un proceso avanzado y consolidado de degradación fúngica de los tejidos. Pérdida de pared residual crítica. Madera carbonizada por incendio intencionado al nivel de la cruz principal. Se tiene constancia, a través de la información proporcionada por los vecinos, de daños de relevancia estructural en raíces leñosas, por obras en el edificio anexo durante la instalación del ascensor, además de las reiteradas restauraciones de tramos de acerado.

**7. ESTADO GENERAL:** Árbol maduro, con porte definitivamente alterado por el viejo desmoche de copa, que ha comprometido su desarrollo (pudrición y uniones débiles de ramas en las zonas de corte).

Imágenes tomadas durante la inspección, realizada en octubre de 2025
