**Expediente: 3/2025**

AP-1230-2025  
MSB

## COMUNICADO DE APEO DE ARBOLADO (AP-1230-25) PARTE 1<sup>a</sup>

UBICACIÓN: CALLE LA ORDEN

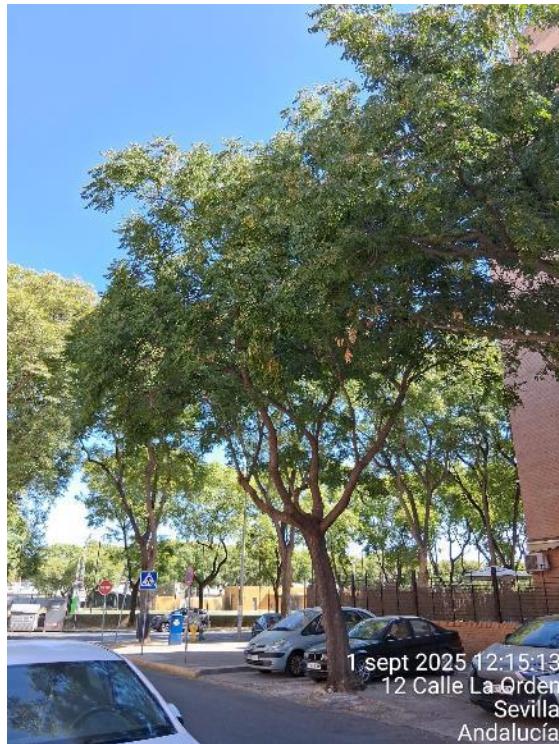
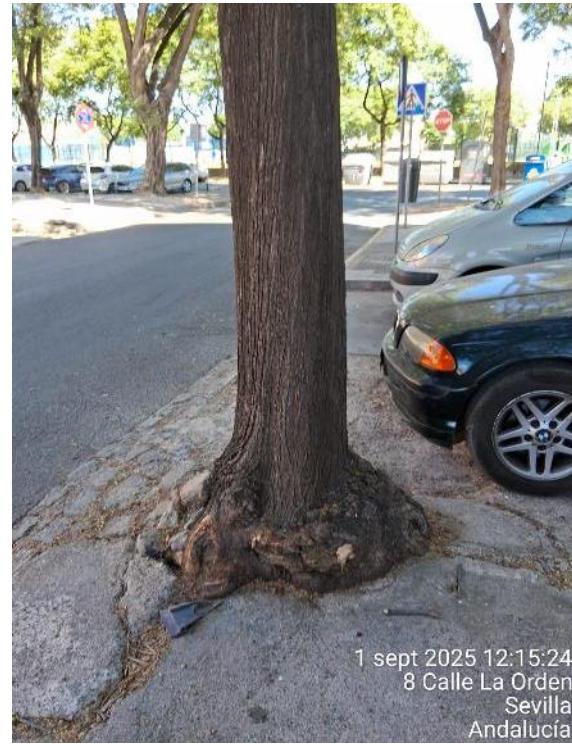
El ejemplar presentaba un riesgo elevado de caída, ya que su sistema radicular principal se encontraba sustentado por la citada solera demolida. Asimismo, mostraba inclinación hacia una zona de estacionamiento habitualmente ocupada por vehículos y con tránsito peatonal frecuente, lo que incrementaba el riesgo potencial de vuelco ante el probable fallo de las raíces, que además presentaban numerosos daños en la zona del cuello.

El ejemplar presenta daños graves en el cuello debido al tamaño del alcorque en el que se encuentra, por lo que se ven afectadas las raíces, que se observan abultadas y agolpadas en el cuello, con numerosos daños posiblemente por el paso constante de vehículos al estacionar.

Inestabilidad estructural por graves daños en sistema radicular.

Visión general del árbol:

Por todo lo expuesto, se procedió a su apeo, siguiendo los criterios de gestión, seguridad y renovación del arbolado urbano, dado que el mantenimiento del ejemplar suponía asumir un riesgo elevado de caída total, sin que fuera viable otra intervención que permitiera revertir dicha situación.
