COMUNICADO DE APEO DE ARBOLADO (AP-1231-25) PARTE 1^a

Código ID: 2

UBICACIÓN: CALLE LA ORDEN

MOTIVO DEL APEO: RIESGO DE CAÍDA/ROTURA

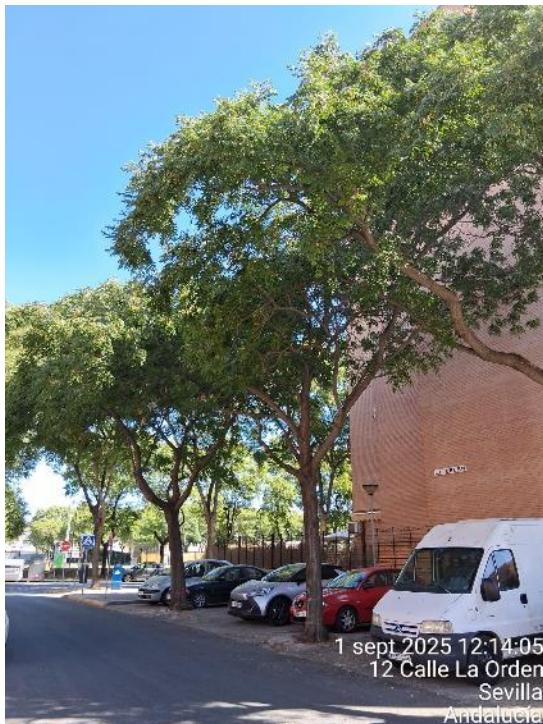
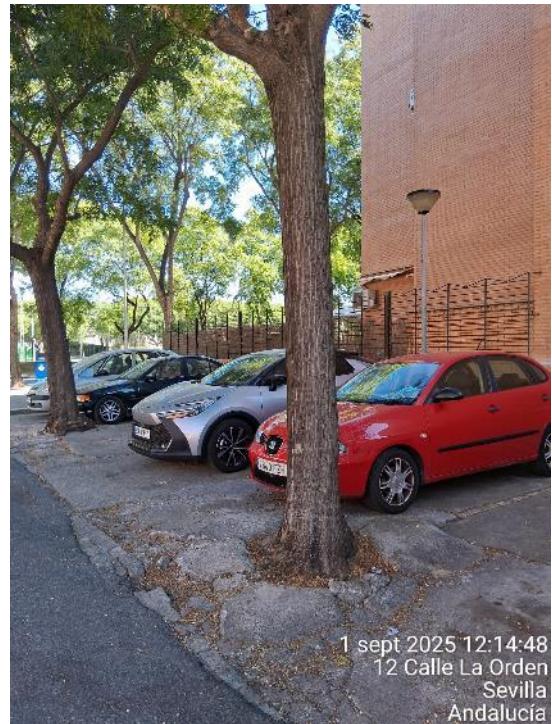
Visión general del árbol:

El ejemplar presenta daños graves en el cuello debido al tamaño del alcorque en el que se encuentra, por lo que se ven afectadas las raíces.

Inestabilidad estructural. Debido a los daños que presenta en cuello y raíces, lo que aumenta la probabilidad de fallo en caso de fuertes vientos o lluvias.

Se trata de un ejemplar situado en un alcorque de pequeñas dimensiones en zona de aparcamiento.

Peligro de caída del ejemplar sobre una zona de diana alta, con proyección sobre vehículos y personas. Es por ello por lo que se aconseja el apeo del ejemplar con el fin de evitar posibles incidentes.

Tras la evaluación visual y posterior categorización del nivel de riesgo, el posible fallo por rotura o vuelco se clasifica en la actualidad como de RIESGO ELEVADO.

Por todo lo expuesto, se procedió a su apeo, siguiendo los criterios de gestión, seguridad y renovación del arbolado urbano, dado que el mantenimiento del ejemplar suponía asumir un riesgo elevado de caída total, sin que fuera viable otra intervención que permitiera revertir dicha situación..
