**Expediente: 3/2025**

AP-1232-2025  
MSB

**COMUNICADO DE APEO DE ARBOLADO (AP-1232-25) PARTE 1ª**

## COMUNICADO DE APEO DE ARBOLADO (AP-1232-25) PARTE 2ª

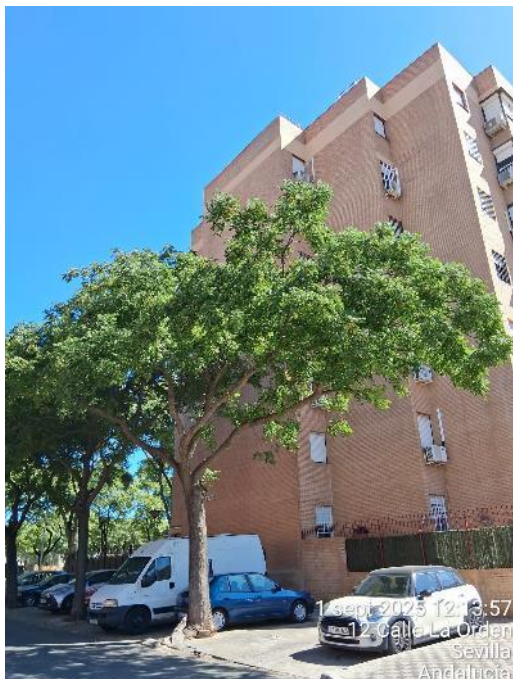
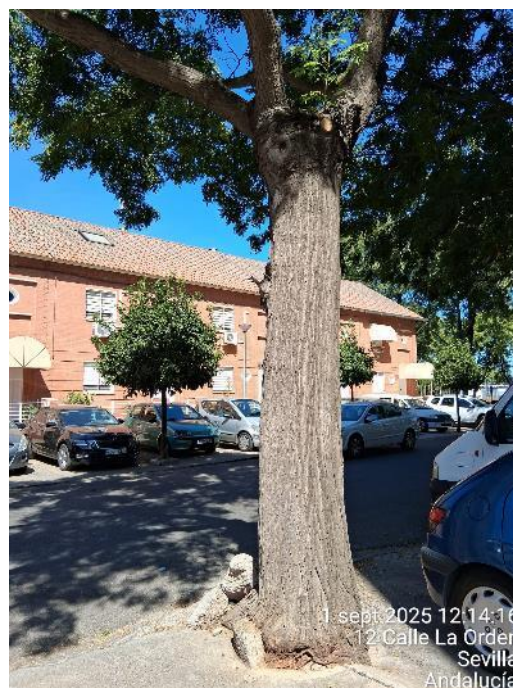
## 12. FOTOGRAFÍAS:

El ejemplar presenta daños graves en el cuello debido al tamaño del alcorque en el que se encuentra, por lo que se ven afectadas las raíces.

Inestabilidad estructural. Debido a los daños que presenta en cuello y raíces, lo que aumenta la probabilidad de fallo en caso de fuertes vientos o lluvias.

Se trata de un ejemplar situado en un alcorque de pequeñas dimensiones en zona de aparcamiento.

Peligro de caída del ejemplar sobre una zona de diana alta, con proyección sobre vehículos y personas. Es por ello por lo que se aconseja el apeo del ejemplar con el fin de evitar posibles incidentes.

Tras la evaluación visual y posterior categorización del nivel de riesgo, el posible fallo por rotura o vuelco se clasifica en la actualidad como de RIESGO ELEVADO.

Por todo lo expuesto, se procedió a su apeo, siguiendo los criterios de gestión, seguridad y renovación del arbolado urbano, dado que el mantenimiento del ejemplar suponía asumir un riesgo elevado de caída total, sin que fuera viable otra intervención que permitiera revertir dicha situación. Se aporta documento justificativo y fotografías.
