## COMINICADO DE APEO DE ARBOLADO (AP-1233-25) PARTE 1<sup>a</sup>

Código ID: 4

AP-1233-25

UBICACIÓN: CALLE LA ORDEN

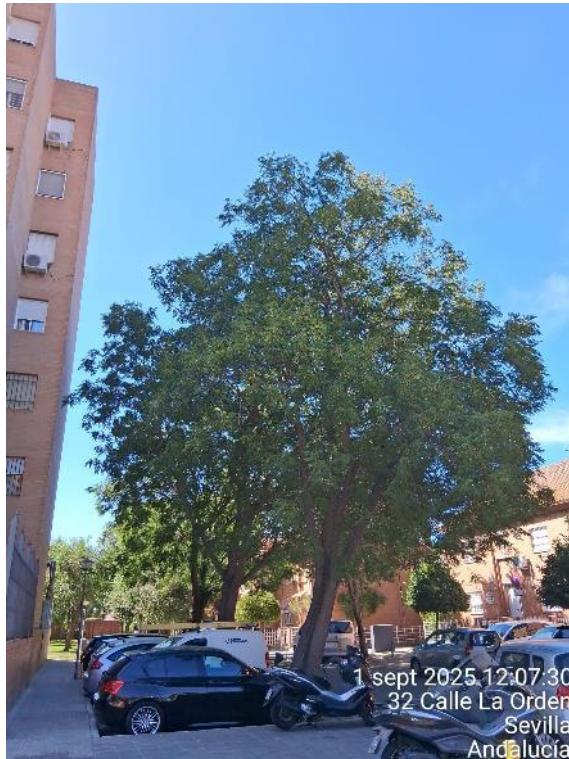
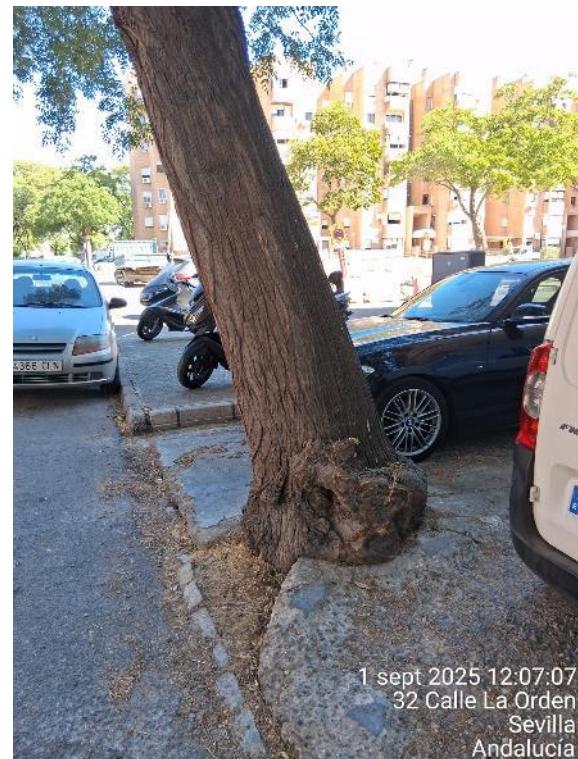
## 12. FOTOGRAFÍAS:

El ejemplar presenta daños graves en el cuello debido al tamaño del alcorque en el que se encuentra, por lo que se ven afectadas las raíces. Y una inclinación de 15 °.

Inestabilidad estructural. Debido a los daños que presenta en cuello y raíces, lo que aumenta la probabilidad de fallo en caso de fuertes vientos o lluvias.

Se trata de un ejemplar situado en un alcorque de pequeñas dimensiones en zona de aparcamiento.

Peligro de caída del ejemplar sobre una zona de diana alta, con proyección sobre vehículos y personas. Es por ello por lo que se aconseja el apeo del ejemplar con el fin de evitar posibles incidentes.

Tras la evaluación visual y posterior categorización del nivel de riesgo, el posible fallo por rotura o vuelco se clasifica en la actualidad como de RIESGO ELEVADO.

Por todo lo expuesto, se procedió a su apeo, siguiendo los criterios de gestión, seguridad y renovación del arbolado urbano, dado que el mantenimiento del ejemplar suponía asumir un riesgo elevado de caída total, sin que fuera viable otra intervención que permitiera revertir dicha situación.
