COMUNICADO DE APEO DE ARBOLADO (AP-1234-25) PARTE 1^a

AP-1234-25

UBICACIÓN: CALLE LA ORDEN

MOTIVO DEL APEO: ALTO RIESGO DE VUELCO

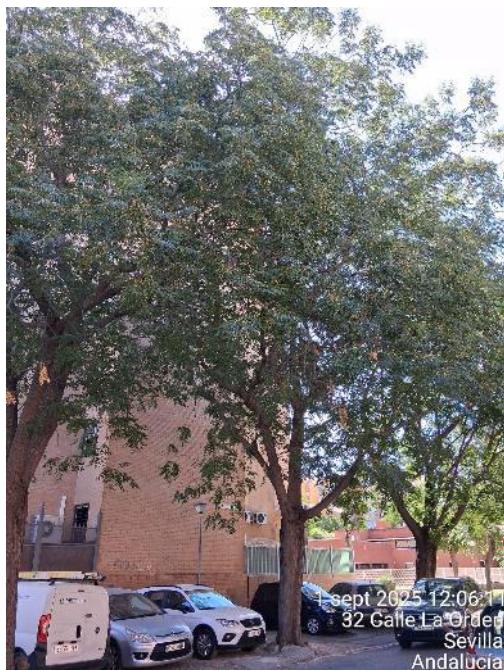
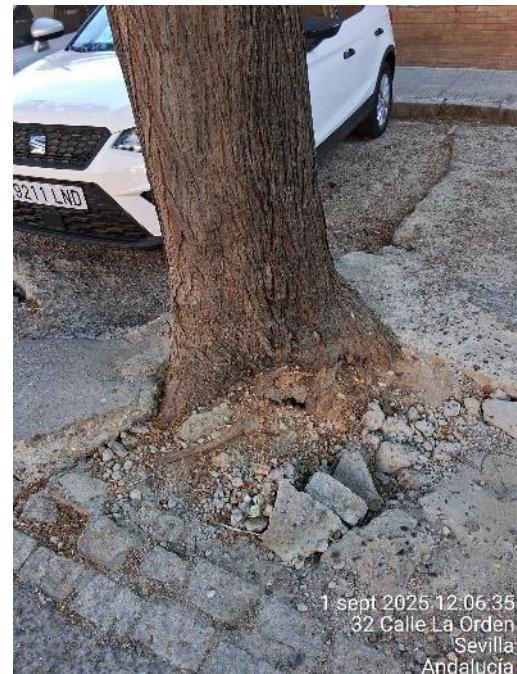
Visión general del árbol:

El ejemplar presenta daños graves en el cuello debido al tamaño del alcorque en el que se encuentra, por lo que se ven afectadas las raíces. Y una inclinación de 10 °.

Inestabilidad estructural. Debido a los daños que presenta en cuello y raíces, lo que aumenta la probabilidad de fallo en caso de fuertes vientos o lluvias.

Se trata de un ejemplar situado en un alcorque de pequeñas dimensiones en zona de aparcamiento.

Peligro de caída del ejemplar sobre una zona de diana alta, con proyección sobre vehículos y personas. Es por ello por lo que se aconseja el apeo del ejemplar con el fin de evitar posibles incidentes.

Tras la evaluación visual y posterior categorización del nivel de riesgo, el posible fallo por rotura o vuelco se clasifica en la actualidad como de RIESGO ELEVADO.

Por todo lo expuesto, se procedió a su apeo, siguiendo los criterios de gestión, seguridad y renovación del arbolado urbano, dado que el mantenimiento del ejemplar suponía asumir un riesgo elevado de caída total, sin que fuera viable otra intervención que permitiera revertir dicha situación.
