COMUNICADO DE APEO DE ARBOLADO (AP-1235-25) PARTE 1^a

Código ID: 6

UBICACIÓN: CALLE LA ORDEN

MOTIVO DEL APEO: ALTO RIESGO DE VUELCO

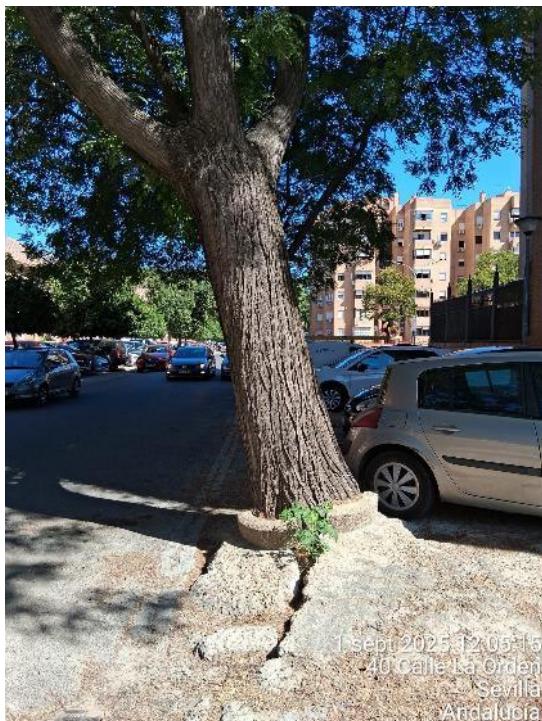
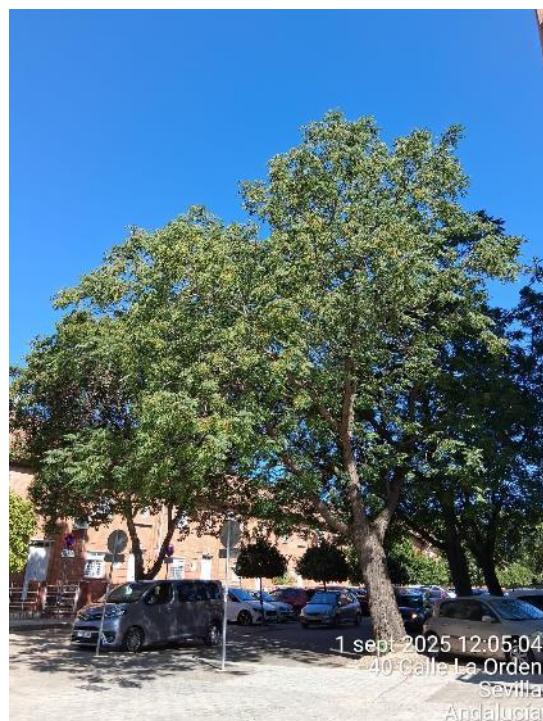
12. FOTOGRAFÍAS:

El ejemplar presenta daños graves en el cuello debido al tamaño del alcorque en el que se encuentra, por lo que se ven afectadas las raíces. Y una inclinación de 12 °.

Inestabilidad estructural. Debido a los daños que presenta en cuello y raíces, lo que aumenta la probabilidad de fallo en caso de fuertes vientos o lluvias.

Se trata de un ejemplar situado en un alcorque de pequeñas dimensiones en zona de aparcamiento.

Peligro de caída del ejemplar sobre una zona de diana alta, con proyección sobre vehículos y personas. Es por ello por lo que se aconseja el apeo del ejemplar con el fin de evitar posibles incidentes.

Tras la evaluación visual y posterior categorización del nivel de riesgo, el posible fallo por rotura o vuelco se clasifica en la actualidad como de RIESGO ELEVADO.

Por todo lo expuesto, se procedió a su apeo, siguiendo los criterios de gestión, seguridad y renovación del arbolado urbano, dado que el mantenimiento del ejemplar suponía asumir un riesgo elevado de caída total, sin que fuera viable otra intervención que permitiera revertir dicha situación.
