**Expediente: 3/2025**

AP-1151-2025  
 MSB

**FICHA DE COMUNICADO DE APEO DE ARBOLADO VIARIO (AP1151/25)**  
**PARTE 1<sup>a</sup>**

UBICACIÓN: Calle Amsterdam

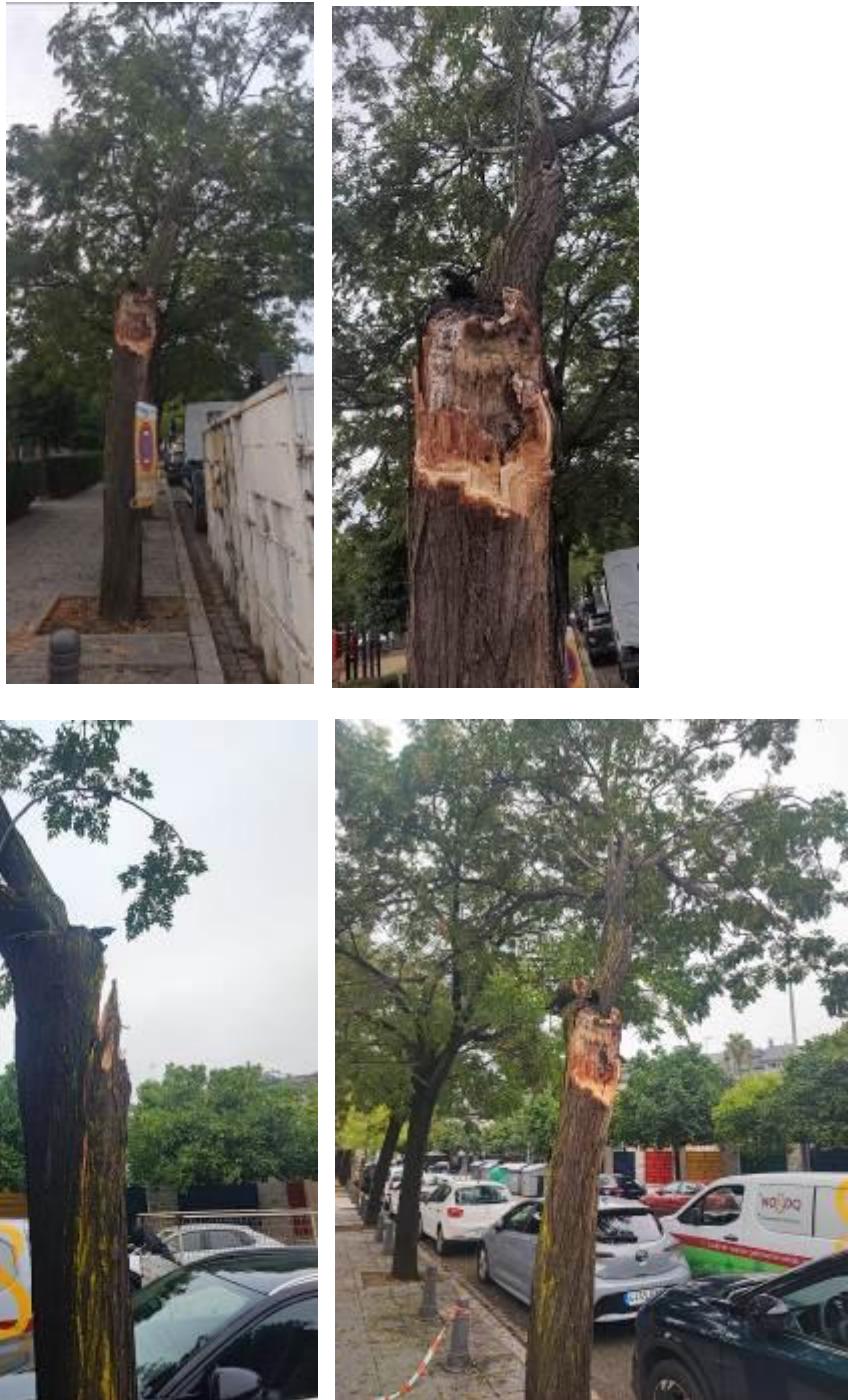
**9. FOTOGRAFÍAS:**

- 6. LESIONES GRAVES:** Fractura del eje principal Sureste, aparentemente a partir de una horquilla debilitada por la corteza incluida, quedando una herida en la cruz principal de unos 50cm de longitud y 30cm de anchura, donde se aprecia insuficiente madera sana (albura 4cm de espesor) para garantizar la integridad de la copa remanente. Al nivel del duramen, en este punto, la sección se encuentra casi totalmente descompuesta por la pudrición del tipo ‘parda o cúbica’, originada por el hongo xilófago *Laetiporus sulphureus* (o afín), habitual en esta especie en etapas maduras de desarrollo y caracterizado por su avance interno sin mostrar síntomas visibles o cuerpos fructíferos emergentes.

- 8. OBSERVACIONES:** El fallo se produce el pasado 28 de octubre, durante episodio de eventos meteorológicos adversos, con precipitaciones que superaron los 120l/m<sup>2</sup> en 13 horas, el mayor registro de los últimos 30 años, y rachas de viento de más de 40m/s. Debido a este volumen de lluvias, se produjo la inundación de numerosas zonas y se registraron cientos de incidencias por colapso de infraestructuras urbanas, incluido el arbolado. La parte fallada impacta sobre un vehículo estacionado, provocando daños en la carrocería. Tras la caída de la rama, sólo queda un 30% de copa activa, respecto al volumen estándar de esta especie en su madurez, conformada por un único eje remanente. Además de la reducción sustancial e irreversible de cobertura verde, el daño generado en la cruz, sumado a la pérdida de capacidad de carga de la sección transversal por la desaparición de parte del perímetro debido al desgarro de la madera y por la pudrición, compromete definitivamente la viabilidad del ejemplar.
