Expediente: 231/2018 AP-205-18 a AP-214-18; AP-217-18 a AP-218-18 AP-220-18 a AP-221-18; AP-223-18; AP-225-18 AP-671-18 a AP-674-18

FICHA DE APEO DE ARBOLADO VIARIO (673-18) PARTE 2ª

SITUACIÓN: Avenida Don Pelayo 1 DISTRITO: El Prado-Parque de María Luisa

3. ESPECIE: Eucalyptus camaldulensis N° ID: 447

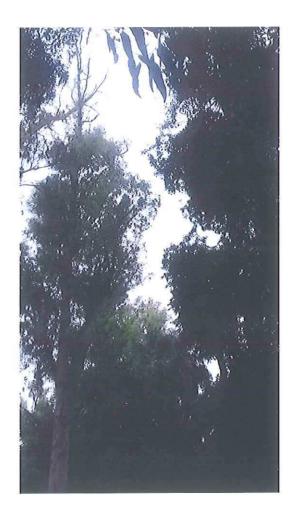
9. FOTOGRAFÍAS:

6. LESIONES GRAVES: 90% de la copa seca

7. ESTADO GENERAL: Sin posibilidad de recuperación, muy peligroso

8. OBSERVACIONES: El árbol tiene más del 90% de su copa seca y en progresión, causado posiblemente por Mundulla yellows.

"ÚNICO.- Autorizar el apeo de un ejemplar de Eucalyptus camaldulensis con id nº 447, situado en el Parque de María Luisa (AP-673-2018). LESIONES GRAVES: 90% de la copa seca. ESTADO GENERAL: Sin posibilidad de recuperación, muy peligroso. OBSERVACIONES: El árbol tiene más del 90% de su copa seca y en progresión, causado posiblemente por Mundulla yellows".
