FICHA DE SOLICITUD DE APEO DE ARBOLADO VIARIO (684/18) PARTE 1ª

UBICACIÓN: Parque de María Luisa Árbol: Eucalyptus camaldulensis

FICHA DE APEO DE ARBOLADO VIARIO (684-18) PARTE 2ª

3. ESPECIE: Eucalyptus camaldulensis Nº ID: 3407

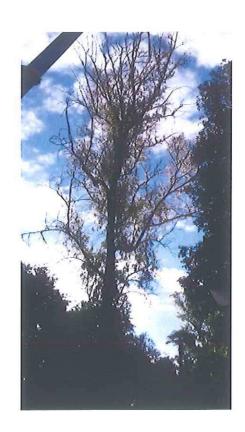
9. FOTOGRAFÍAS:

6. LESIONES GRAVES: 90% de la copa seca

7. ESTADO GENERAL: Sin posibilidad de recuperación, muy peligroso

8. OBSERVACIONES: El árbol tiene más del 90% de su copa seca y en progresión, causado posiblemente por Mundulla yellows.

Dado que no es recuperable el estado del eucalipto y al riesgo que conlleva, se **SOLICITA**, en cumplimiento del acuerdo SEGUNDO del pleno de fecha 15 de diciembre de 2005, la autorización pertinente para proceder a su apeo.
