Expediente 9/2018
AP-862-2018

FICHA DE APEO DE ARBOLADO VIARIO (862-18) PARTE 2ª

3. SITUACIÓN: Parque María Luisa DISTRITO: Sur

4. ESPECIE: Gleditsia triacanthos Nº ID: 730

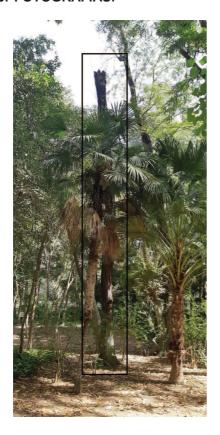
10. FOTOGRAFÍAS:

7. **LESIONES GRAVES:** Rotura de fuste a consecuencia de pudrición bastante avanzada habiendo perdido toda la copa

8. ESTADO GENERAL: Ha perdido toda la copa quedando sólo el fuste dañado por pudrición.

9. OBSERVACIONES: El árbol ha quedado en una situación muy crítica, su eje principal tiene una podredumbre avanzada siendo la copa inexistente. Por tanto es conveniente proceder al apeo inmediato del árbol dado su nula capacidad de recuperación y la alta probabilidad de colapso.
