Expediente: 293/2018

LÍNEA AÉREA-SUBTERRÁNEA DE TRANSPORTE
DE ENERGÍA ELÉCTRICA A 220 kV DOBLE
CIRCUITO SE ALCORES - SE SANTA ELVIRA

**INFORME APEO DE ARBOLES EN
CALLES DE TORREBLANCA Y
SEVILLA ESTE**

SOLICITUD DE APEO DE ARBOLADO VIARIO (AP-ENDESA NOVBRE-18) PARTE 2ª

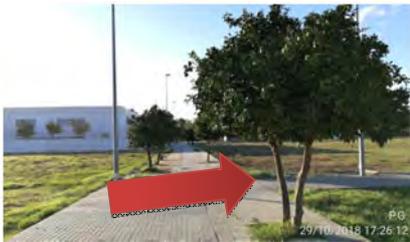
4. **ESPECIE:** *Citrus aurantium*
5. **Código ID:** 2
6. **P.C. (c.m):** 26
7. **ALTURA (m):** 3
8. **ALCORQUE (m):** Calle Peatonal
9. **LATITUD DE ACERADO(m):**

- El ejemplar no presenta ninguna lesión grave que sea necesario señalar, pero está situado en el eje de la traza de la zanja, que tiene que realizar Endesa.

11. **ESTADO GENERAL:**
 - El estado fisiológico asociado al vigor es normal, aunque su formación no es la adecuada, tiene la copa muy baja y además su tronco principal está sobre 2 pies.

- Al ejecutarse esta zanja, de 1,80*1,83 metros de profundidad, se va haber afectado su sistema radicular, por lo que peligrará la estabilidad del ejemplar.

- No existiendo otras medidas correctoras posibles, se recomienda el apeo del mismo.

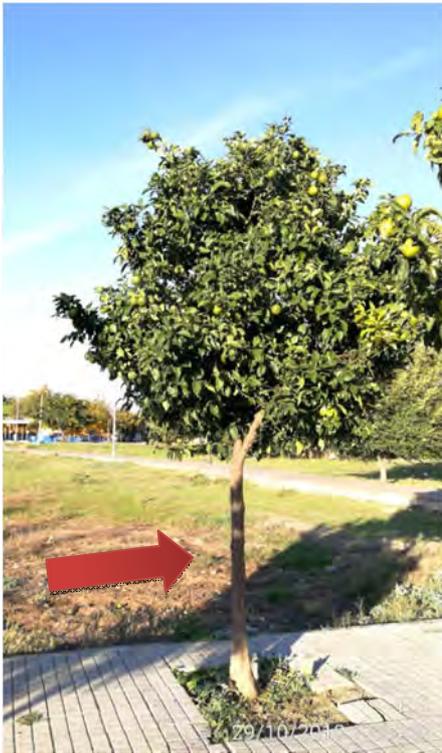
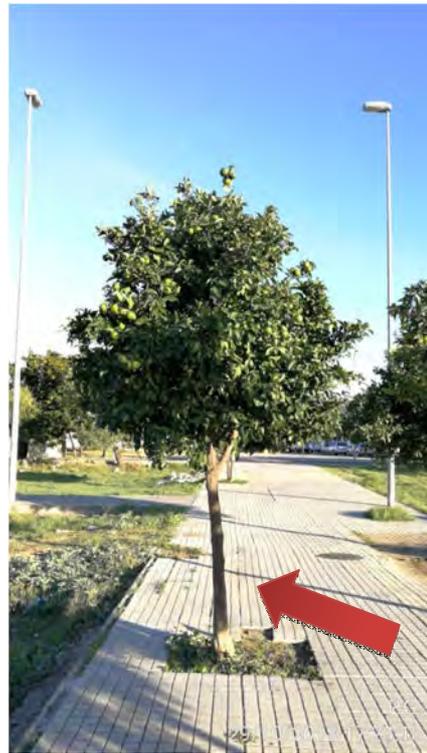
- El ejemplar no presenta ninguna lesión grave que sea necesario señalar, pero está situado en el eje de la traza de la zanja, que tiene que realizar Endesa.

11. **ESTADO GENERAL:**
 - El estado fisiológico asociado al vigor es normal, aunque su formación no es la adecuada, tiene la copa muy baja.
12. **OBSERVACIONES:**

- Al ejecutarse esta zanja, de 1,80*1,83 metros de profundidad, se va haber afectado su sistema radicular, por lo que peligra la estabilidad del ejemplar.

- No existiendo otras medidas correctoras posibles, se recomienda el apeo del mismo.

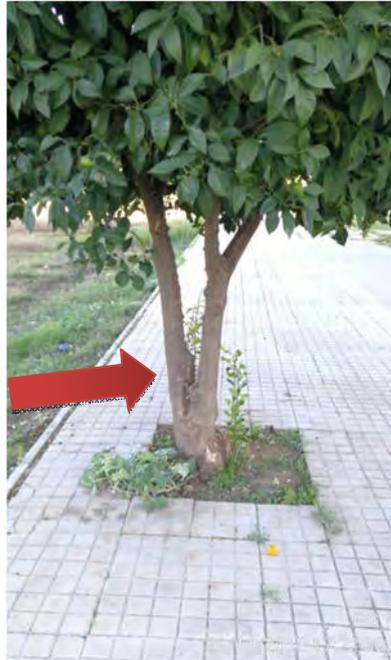
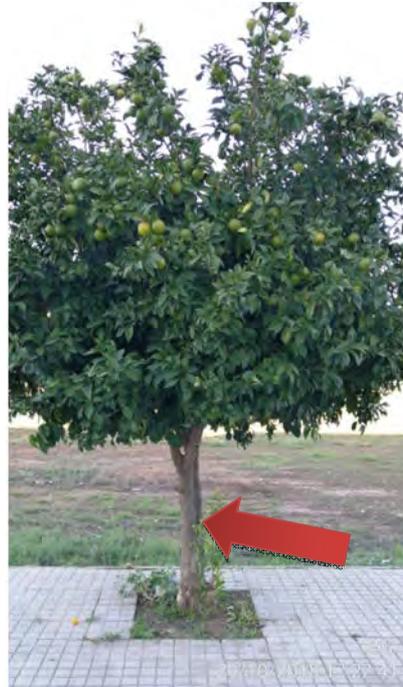
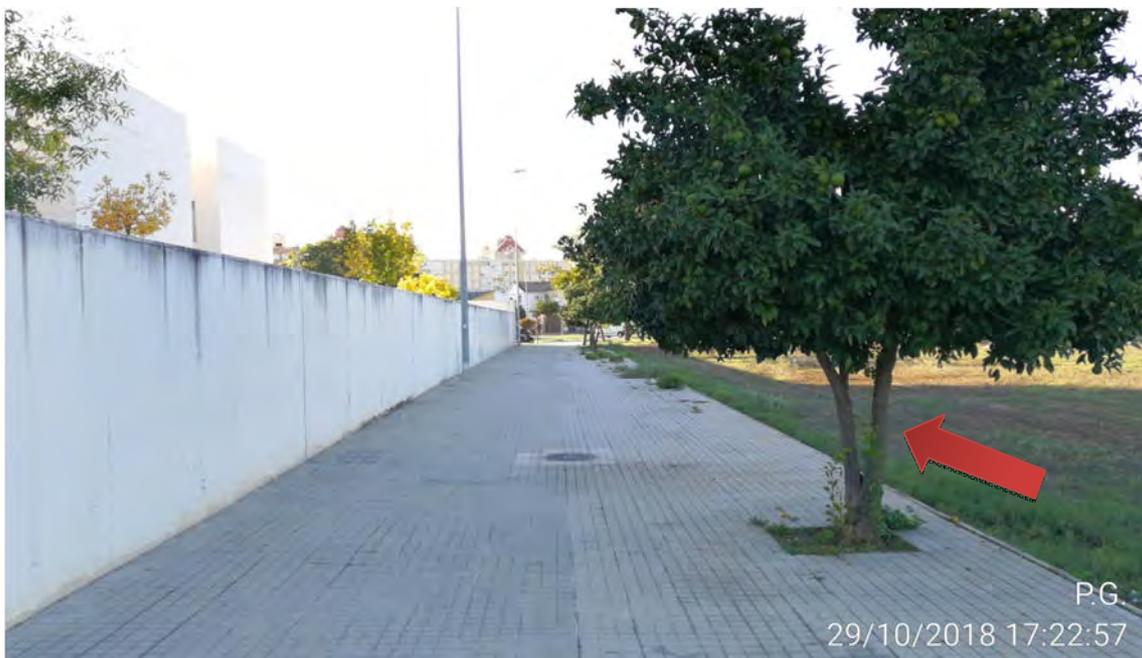
4. **ESPECIE:** *Citrus aurantium*
5. **Código ID:** 4
6. **P.C. (c.m):** 44
7. **ALTURA (m):** 3
8. **ALCORQUE (m):** Calle Peatonal
9. **LATITUD DE ACERADO(m):**

- El ejemplar no presenta ninguna lesión grave que sea necesario señalar, pero está situado en el eje de la traza de la zanja, que tiene que realizar Endesa.

11. **ESTADO GENERAL:**
 - El estado fisiológico asociado al vigor es normal, aunque su formación no es la adecuada, tiene la copa muy baja y su tronco principal se desdobra, a escasos 30 cms del cuello, en 2 pies.

- Al ejecutarse esta zanja, de 1,80*1,83 metros de profundidad, se va haber afectado su sistema radicular, por lo que pelagra la estabilidad del ejemplar.

- No existiendo otras medidas correctoras posibles, se recomienda el apeo del mismo.

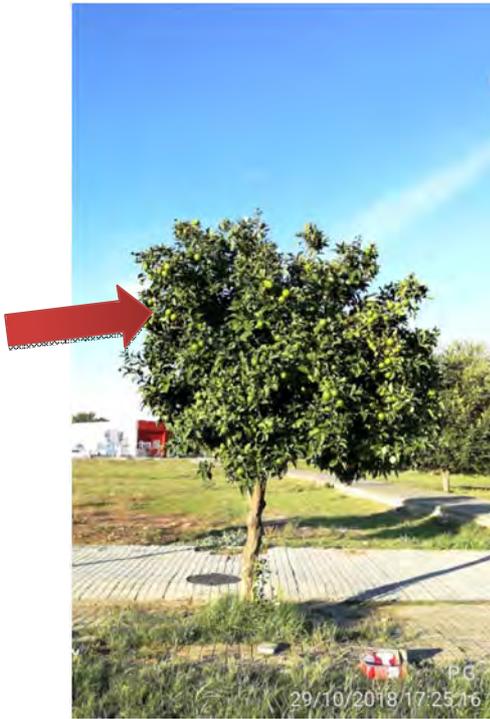
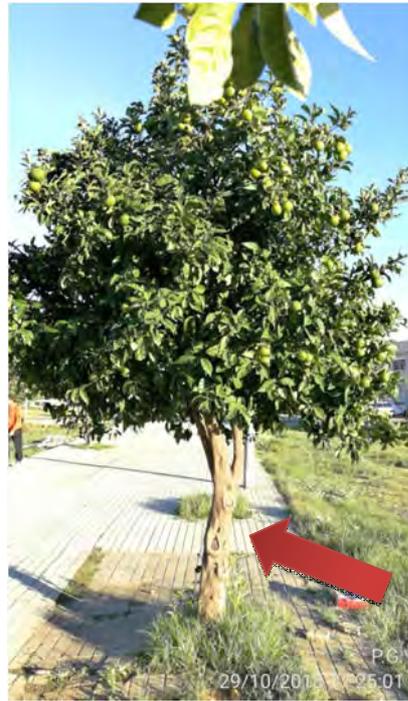
4. **ESPECIE:** *Citrus aurantium*
5. **Código ID:** 5
6. **P.C. (c.m):** 36
7. **ALTURA (m):** 3
8. **ALCORQUE (m):** Calle Peatonal
9. **LATITUD DE ACERADO(m):**

- El ejemplar no presenta ninguna lesión grave que sea necesario señalar, pero está situado en el eje de la traza de la zanja, que tiene que realizar Endesa.

11. **ESTADO GENERAL:**
 - El estado fisiológico asociado al vigor es normal, aunque su formación no es la adecuada, tiene la copa muy baja.
12. **OBSERVACIONES:**

- Al ejecutarse esta zanja, de 1,80*1,83 metros de profundidad, se va haber afectado su sistema radicular, por lo que peligran la estabilidad del ejemplar.

- No existiendo otras medidas correctoras posibles, se recomienda el apeo del mismo.

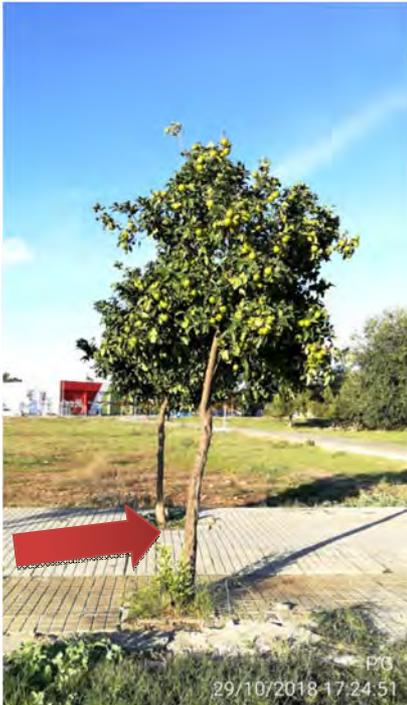
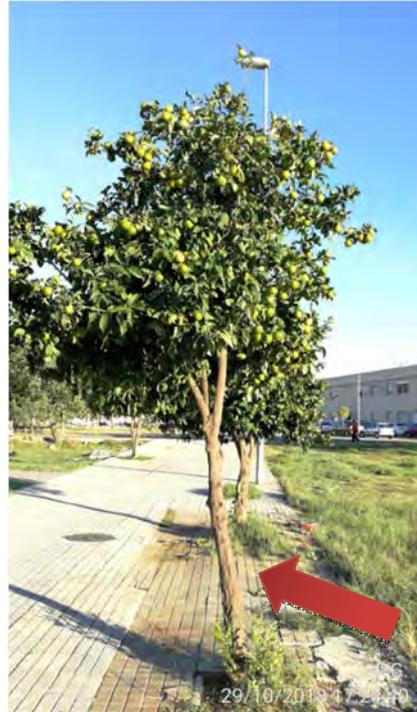
4. **ESPECIE:** *Citrus aurantium*
5. **Código ID:** 7
6. **P.C. (c.m):** 28
7. **ALTURA (m):** 4
8. **ALCORQUE (m):** Calle Peatonal
9. **LATITUD DE ACERADO(m):**

- El ejemplar no presenta ninguna lesión grave que sea necesario señalar, pero está situado en el eje de la traza de la zanja, que tiene que realizar Endesa.

11. **ESTADO GENERAL:**
 - El estado fisiológico asociado al vigor es normal, aunque su formación no es la adecuada, tiene la copa muy baja.
12. **OBSERVACIONES:**

- Al ejecutarse esta zanja, de 1,80*1,83 metros de profundidad, se va haber afectado su sistema radicular, por lo que peligrará la estabilidad del ejemplar.

- No existiendo otras medidas correctoras posibles, se recomienda el apeo del mismo.

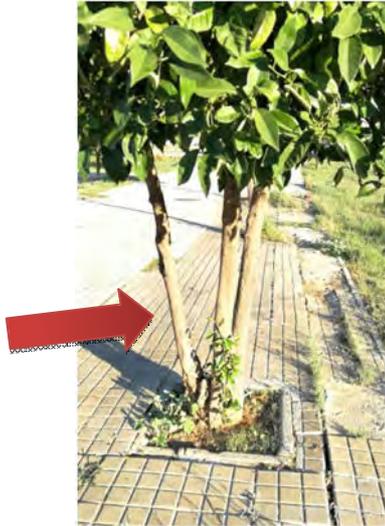
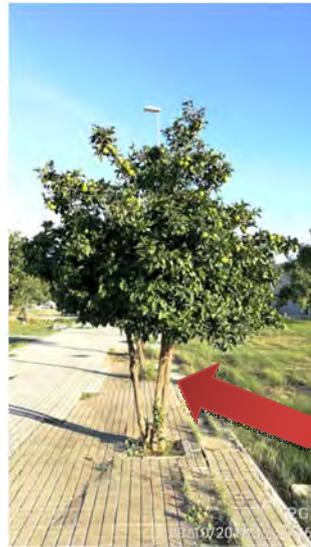
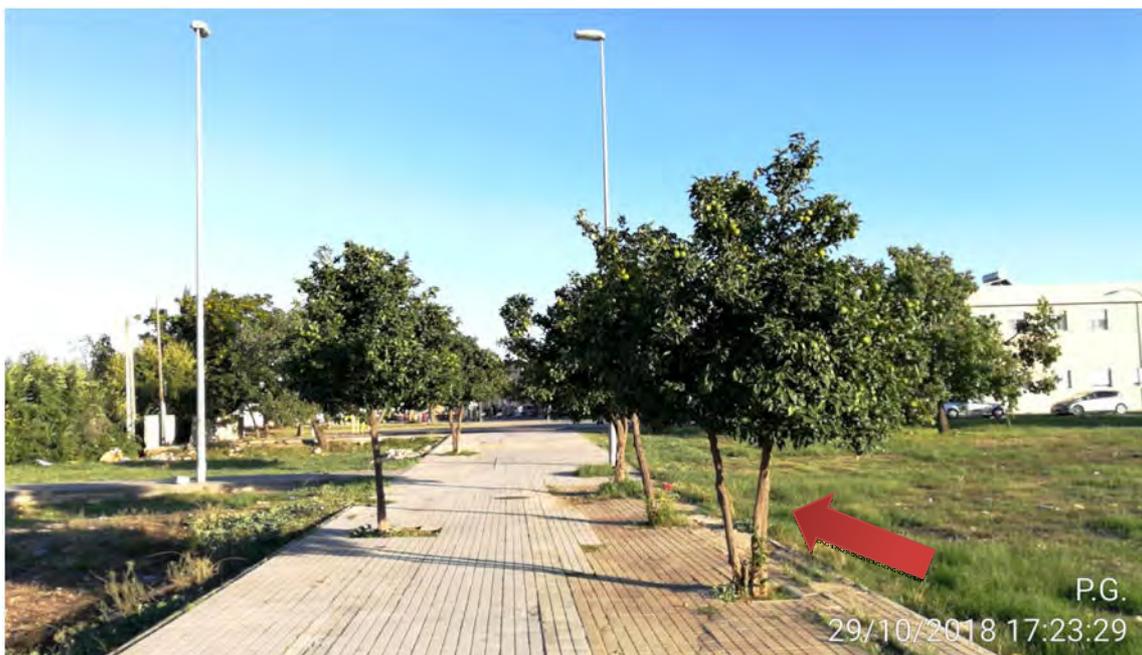
4. **ESPECIE:** *Citrus aurantium*
5. **Código ID:** 8
6. **P.C. (c.m):** 49
7. **ALTURA (m):** 4
8. **ALCORQUE (m):** Calle Peatonal
9. **LATITUD DE ACERADO(m):**

- El ejemplar no presenta ninguna lesión grave que sea necesario señalar, pero está situado en el eje de la traza de la zanja, que tiene que realizar Endesa.

11. **ESTADO GENERAL:**
 - El estado fisiológico asociado al vigor es normal, aunque su formación no es la adecuada, tiene la copa muy baja y su tronco principal está sobre 3 pies.

- Al ejecutarse esta zanja, de 1,80*1,83 metros de profundidad, se va haber afectado su sistema radicular, por lo que peligrará la estabilidad del ejemplar.

- No existiendo otras medidas correctoras posibles, se recomienda el apeo del mismo.

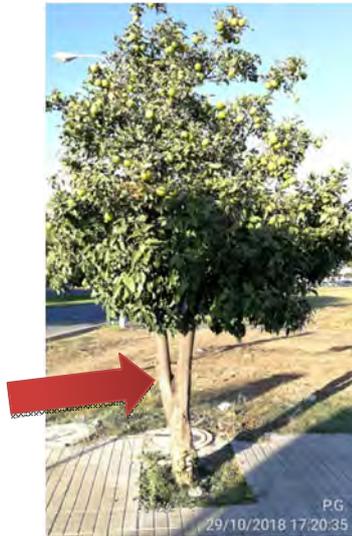
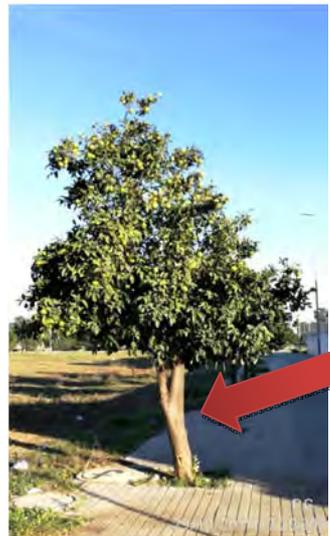
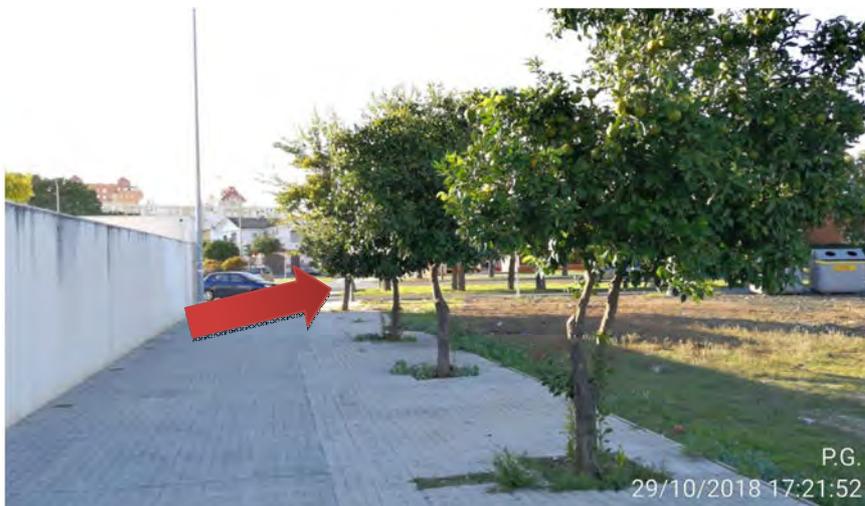
4. **ESPECIE:** *Citrus aurantium*
5. **Código ID:** 14
6. **P.C. (c.m):** 51
7. **ALTURA (m):** 3
8. **ALCORQUE (m):** Calle Peatonal
9. **LATITUD DE ACERADO(m):**

- El ejemplar no presenta ninguna lesión grave que sea necesario señalar, pero está situado en el eje de la traza de la zanja, que tiene que realizar Endesa.

11. **ESTADO GENERAL:**
 - El estado fisiológico asociado al vigor es normal, aunque su formación no es la adecuada, tiene la copa muy baja y su tronco principal, se desdobra en 2 pies, a escasos 70 cms del cuello.

- Al ejecutarse esta zanja, de 1,80*1,83 metros de profundidad, se va haber afectado su sistema radicular, por lo que peligrará la estabilidad del ejemplar.

- No existiendo otras medidas correctoras posibles, se recomienda el apeo del mismo.

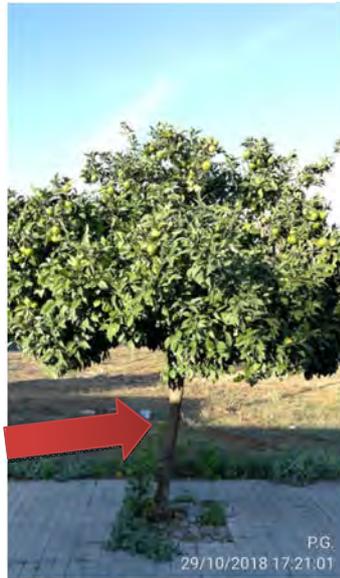
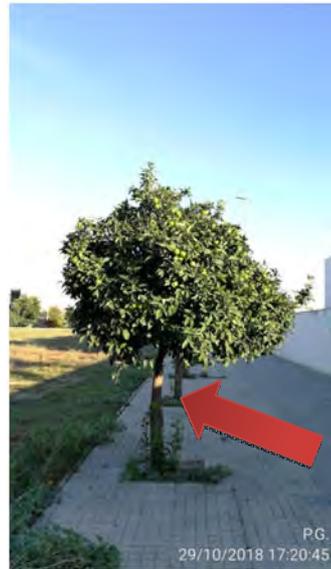
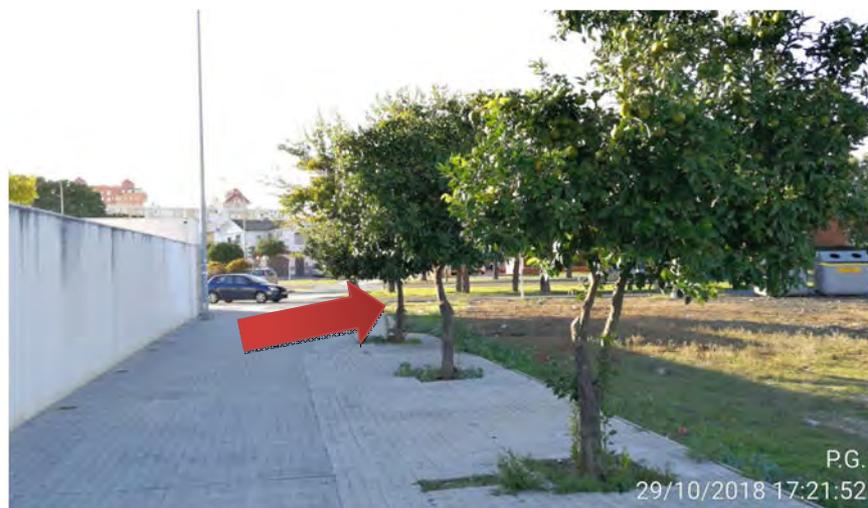
4. **ESPECIE:** *Citrus aurantium*
5. **Código ID:** 15
6. **P.C. (c.m):** 32
7. **ALTURA (m):** 3
8. **ALCORQUE (m):** Calle Peatonal
9. **LATITUD DE ACERADO(m):**

- El ejemplar no presenta ninguna lesión grave que sea necesario señalar, pero está situado en el eje de la traza de la zanja, que tiene que realizar Endesa.

11. **ESTADO GENERAL:**
 - El estado fisiológico asociado al vigor es normal, aunque su formación no es la adecuada, tiene la copa muy baja.
12. **OBSERVACIONES:**

- Al ejecutarse esta zanja, de 1,80*1,83 metros de profundidad, se va haber afectado su sistema radicular, por lo que peligran la estabilidad del ejemplar.

- No existiendo otras medidas correctoras posibles, se recomienda el apeo del mismo.

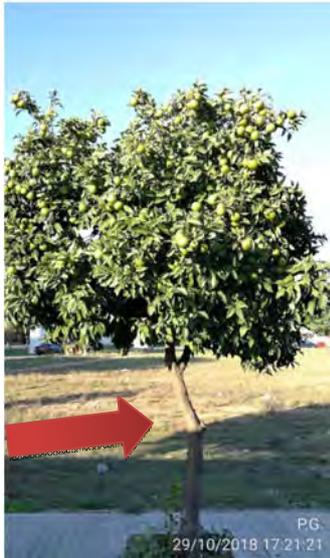
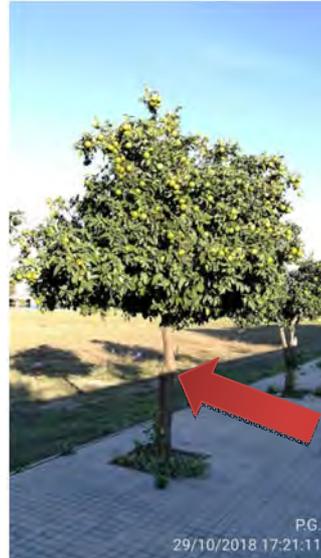
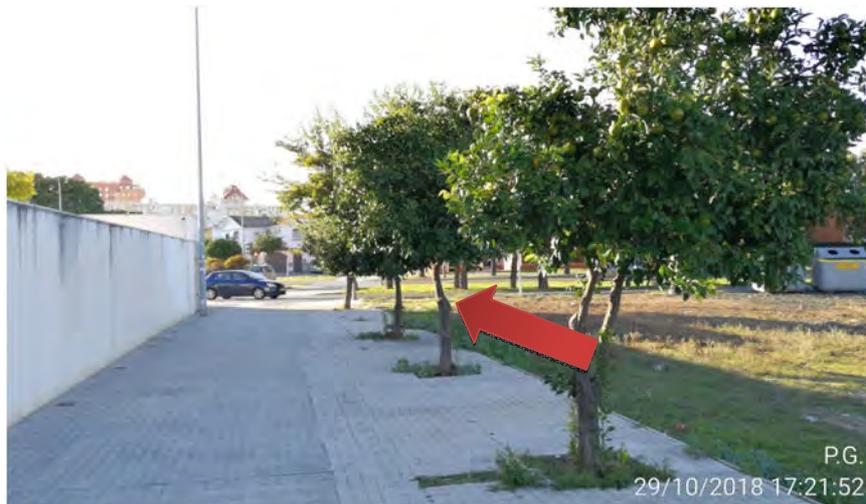
4. **Código ID:** 16
5. **ESPECIE:** *Citrus aurantium*
6. **P.C. (c.m):** 36
7. **ALTURA (m):** 3
8. **ALCORQUE (m):** Calle Peatonal
9. **LATITUD DE ACERADO(m):**

- El ejemplar no presenta ninguna lesión grave que sea necesario señalar, pero está situado en el eje de la traza de la zanja, que tiene que realizar Endesa.

11. **ESTADO GENERAL:**
 - El estado fisiológico asociado al vigor es normal, aunque su formación no es la adecuada, tiene la copa muy baja.
12. **OBSERVACIONES:**

- Al ejecutarse esta zanja, de 1,80*1,83 metros de profundidad, se va haber afectado su sistema radicular, por lo que peligrará la estabilidad del ejemplar.

- No existiendo otras medidas correctoras posibles, se recomienda el apeo del mismo.

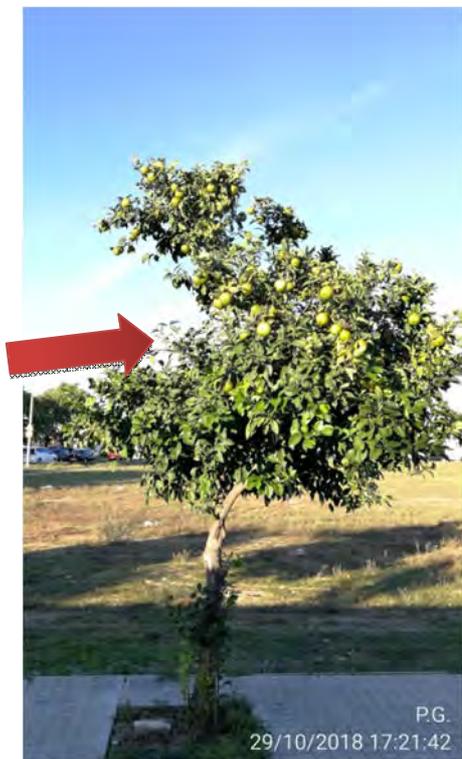
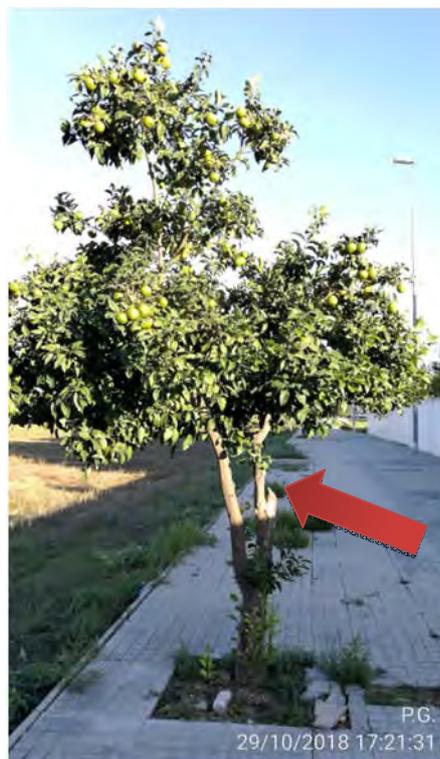
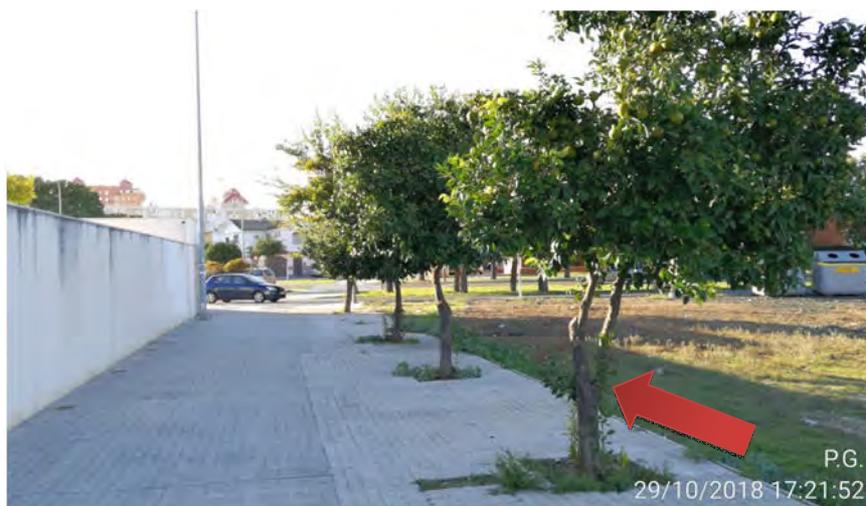
4. **ESPECIE:** *Citrus aurantium*
5. **Código ID:** 17
6. **P.C. (c.m):** 48
7. **ALTURA (m):** 3
8. **ALCORQUE (m):** Calle Peatonal
9. **LATITUD DE ACERADO(m):**

- El ejemplar no presenta ninguna lesión grave que sea necesario señalar, pero está situado en el eje de la traza de la zanja, que tiene que realizar Endesa.

11. **ESTADO GENERAL:**
 - El estado fisiológico asociado al vigor es normal, aunque su formación no es la adecuada, tiene la copa muy baja y descompensada, su tronco principal, a unos 60 cms del cuello, se desdobra en 2 pies.

- Al ejecutarse esta zanja, de 1,80*1,83 metros de profundidad, se va haber afectado su sistema radicular, por lo que peligrará la estabilidad del ejemplar.

- No existiendo otras medidas correctoras posibles, se recomienda el apeo del mismo.

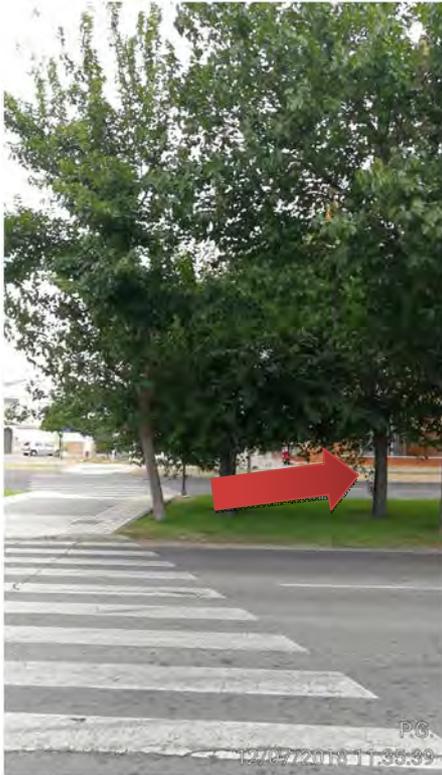
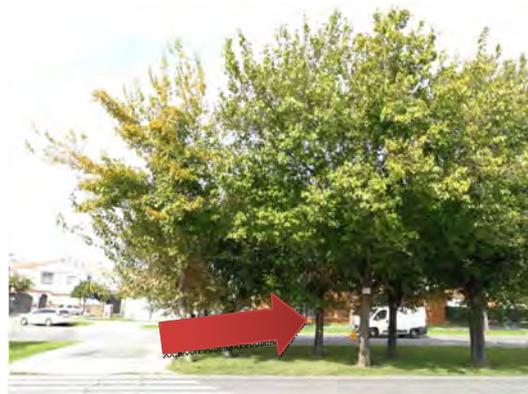
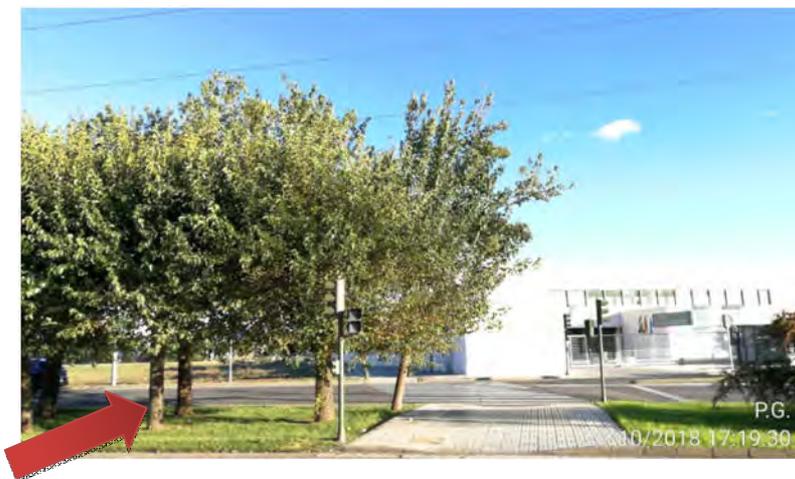
1. **FECHA:** 14 de noviembre de 2018
2. **SITUACIÓN:** Avda. del Deporte
3. **Distrito:** Este-Alcosa-Torreblanca
4. **ESPECIE:** *Morus alba*
5. **Código ID:** 12288

- El ejemplar no presenta ninguna lesión grave que sea necesario señalar, pero está debajo de una línea de ENDESA, por lo que además de verse afectado su sistema radicular, por la canalización de la Obra, está descompensada su copa.

11. **ESTADO GENERAL:**
 - El estado fisiológico asociado al vigor es normal, aunque su formación no es la adecuada, por los continuos terciados de copa que sufre, debido a la existencia de la línea aérea de Endesa.

- Al ejecutarse esta zanja, de 1,80*1,83 metros de profundidad, se va haber afectado su sistema radicular, por lo que pelagra la estabilidad del ejemplar.

- No existiendo otras medidas correctoras posibles, se recomienda el apeo del mismo.

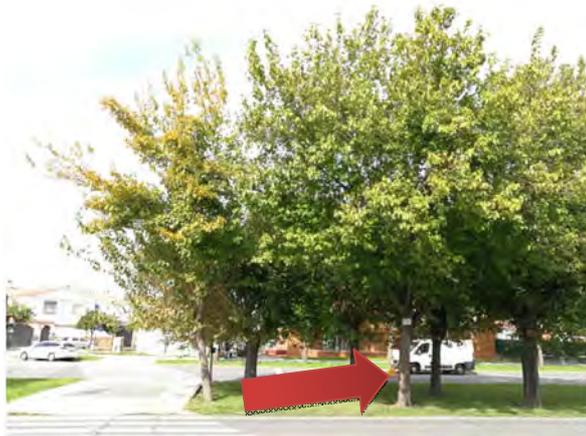
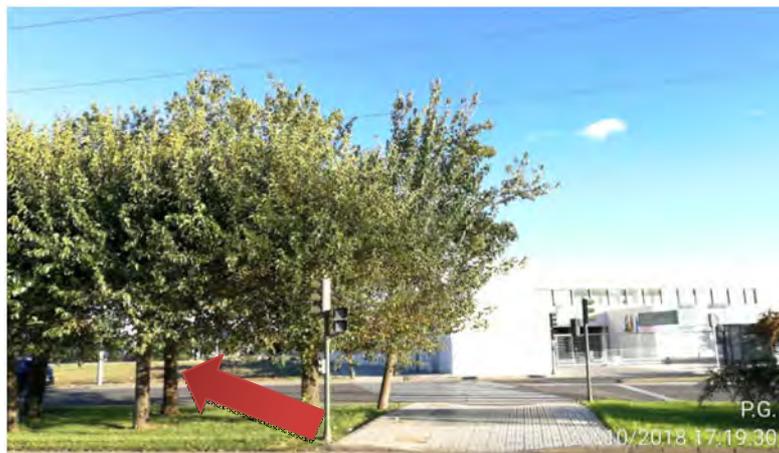
1. **FECHA:** 14 de noviembre de 2018
2. **SITUACIÓN:** Avda. del Deporte
3. **Distrito:** Este-Alcosa-Torreblanca
4. **ESPECIE:** *Morus alba*
5. **Código ID:** 12289

- El ejemplar no presenta ninguna lesión grave que sea necesario señalar, pero está debajo de una línea de ENDESA, por lo que además de verse afectado su sistema radicular, por la canalización de la Obra, está descompensada su copa.

11. **ESTADO GENERAL:**
 - El estado fisiológico asociado al vigor es normal, aunque su formación no es la adecuada, por los continuos terciados de copa que sufre, debido a la existencia de la línea aérea de Endesa.

- No existiendo otras medidas correctoras posibles, se recomienda el apeo del mismo.

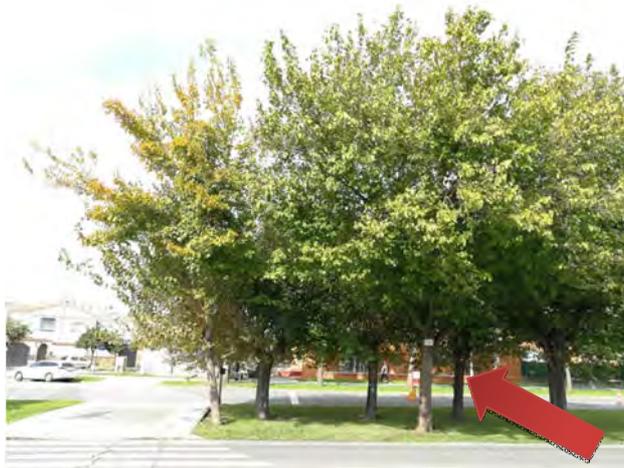
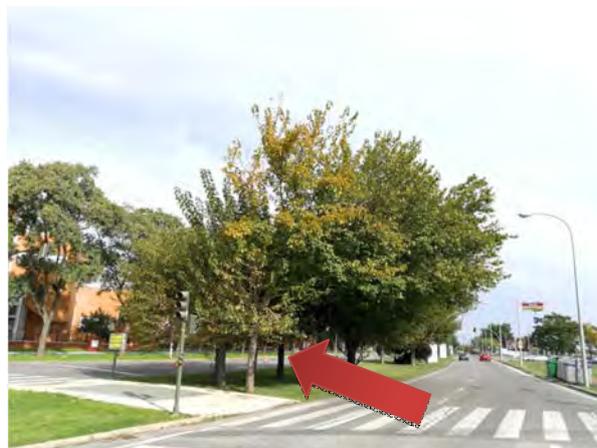
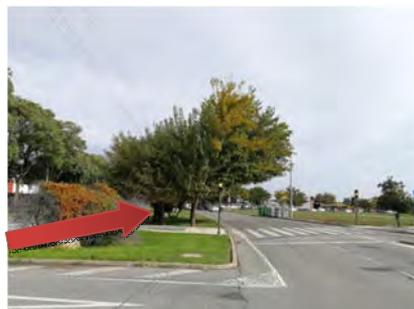
1. **FECHA:** 14 de noviembre de 2018
2. **SITUACIÓN:** Avda. del Deporte
3. **Distrito:** Este-Alcosa-Torreblanca
4. **ESPECIE:** *Morus alba*
5. **Código ID:** 12291

6. **P.C. (c.m):** 118
7. **ALTURA (m):** 78
8. **ALCORQUE (m):** Mediana ajardinada
9. **LATITUD DE ACERADO(m):**
10. **LESIONES GRAVES:**
 - El ejemplar es una Morera situada en la mediana de la Avda. del Deporte, en la barriada de Sevilla Este.

- No existiendo otras medidas correctoras posibles, se recomienda el apeo del mismo.
