Expediente: 441/2019

AP-227-19 a AP-228-19
AP-227-19
CAF

SOLICITUD DE APEO DE ARBOLADO VIARIO (AP-227-19) PARTE 2ª

Formulario de Evaluación Básica de Riesgo de Arbolado

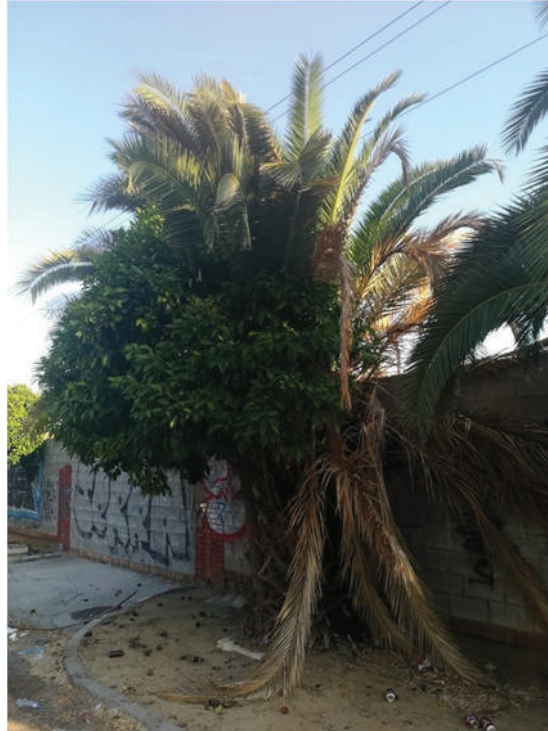
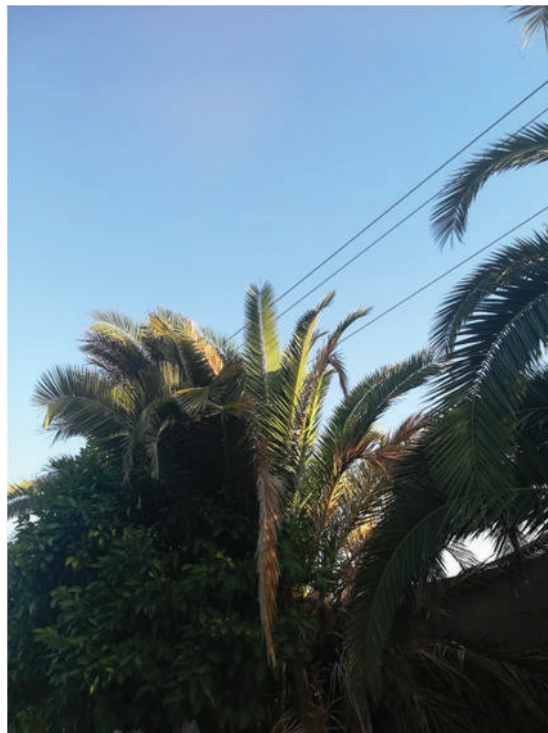
12. FOTOGRAFÍAS:

- Interferencia con tendido eléctrico de media tensión.
- Dominando a ejemplar de *Citrus aurantium*, al cual produce deterioro intenso.

- El estado fisiológico, asociado al vigor, es muy normal.

Notas, explicaciones, descripciones: Tras la inspección del ejemplar, valorando principalmente su entorno y la capacidad de progresar de manera segura en él, se decide proponerlo para tala. El ejemplar no presenta un nivel de riesgo alto inmediato, pero sí lleva asociado el empeoramiento de otras posiciones de distintas especies que tienen mayor posibilidad de desarrollarse con éxito en dicho entorno. Además, presenta un riesgo alto, asociado al posible contacto con tendido eléctrico cercano.

- Debido a la inexistencia de alternativas para solventar las interferencias expuestas, se propone el apeo del ejemplar, por criterios de gestión.

Propuestas y/o consejos _____
 Proponemos el ejemplar para tala. _____
