Expediente 9/2019

AP-159-2019
CAF

FICHA DE APEO DE ARBOLADO VIARIO (159/19) PARTE 2ª

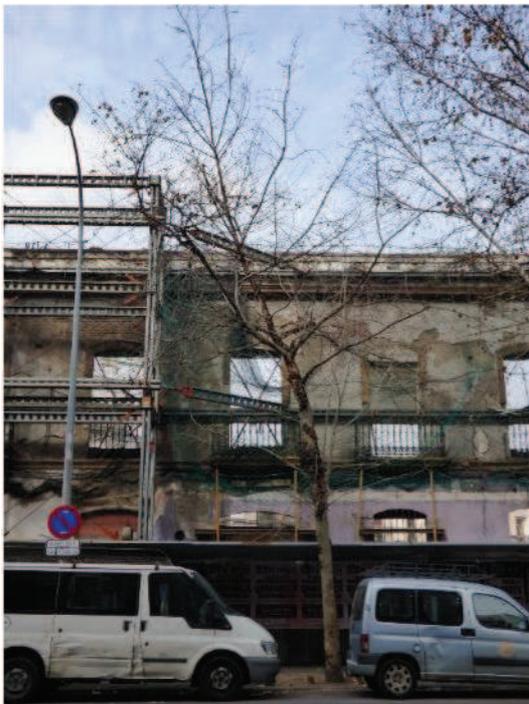
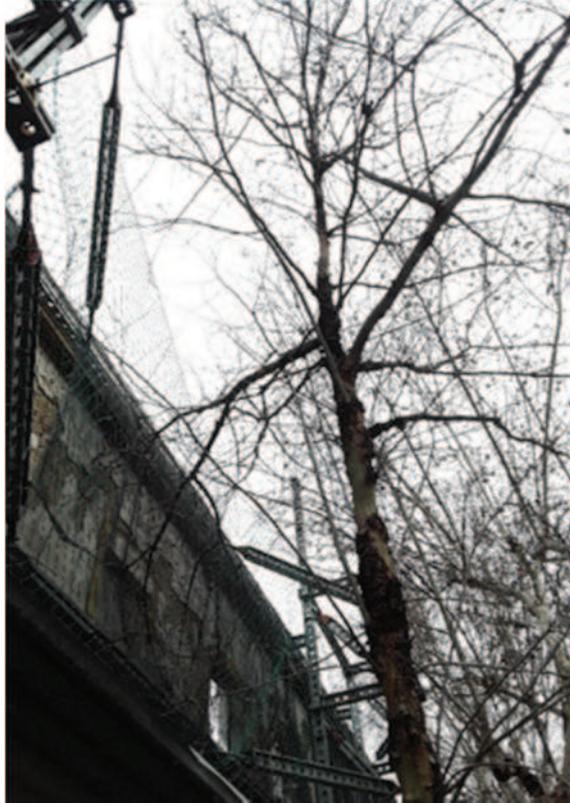
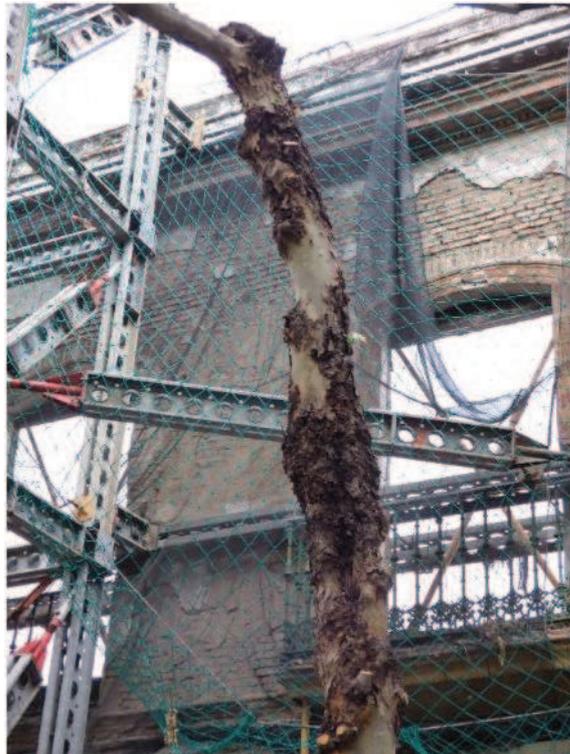
9. **FOTOGRAFÍAS:**

6. **LESIONES GRAVES:** Amplias zonas chancrosas en todo el eje principal (tronco y copa) que han provocado la necrosis cambial. Posibles daños a nivel radicular.

7. **ESTADO GENERAL:** Decrépito, con un 80% de ramas secas.
8. **OBSERVACIONES:** Ejemplar con futuro comprometido por la afección de la madera en toda la estructura, debido a la acción combinada de varios agentes biológicos, entre los que se pueden identificar hongo xilófago *Inonotus sp.*, lepidoptero *Synanthedon codeti*, y termita *Kaloterms flavicolis*.

*"Visto el informe emitido por el Servicio Técnico de Parques y Jardines en relación al apeo de un ejemplar de **Platanus hispanica** con nº de ID 319 situado en la Calle La Florida (AP-159-19), que se ha realizado sin autorización previa por las causas que se especifican a continuación, a tenor de lo acordado por el Ayuntamiento Pleno, en sesión celebrada el día 15 de diciembre de 2005, tomo conocimiento del mencionado apeo. **LESIONES GRAVES:** Amplias zonas chancrosas en todo el eje principal (tronco y copa) que han provocado la necrosis cambial. Posibles daños a nivel radicular. **ESTADO GENERAL:** Decrépito, con un 80% de ramas secas. **OBSERVACIONES:** Ejemplar con futuro comprometido por la afección de la madera en toda la estructura, debido a la acción combinada de varios agentes biológicos, entre los que se pueden identificar hongo xilófago *Inonotus sp.*, lepidoptero *Synanthedon codeti*, y termita *Kaloterms flavicolis*".*
