**Expediente: 387/2020**

AP-396-2020; AP-397-2020  
AAP

**FICHA DE APEO DE ARBOLADO VIARIO (AP397/20) PARTE 2ª**

# ISA Formulario de Evaluación Básica de Riesgo de Arbolado

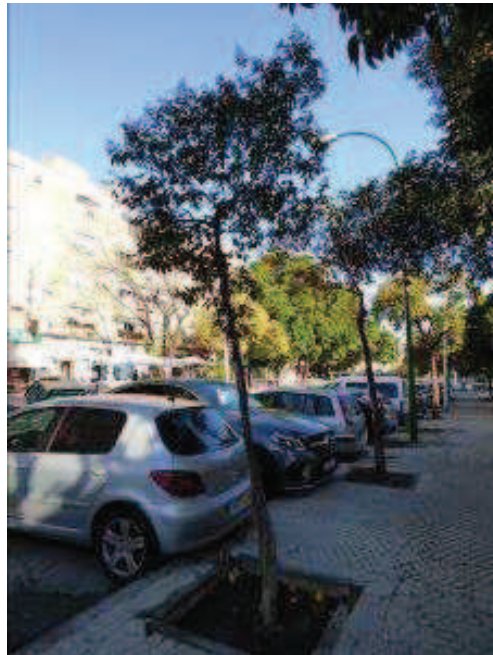
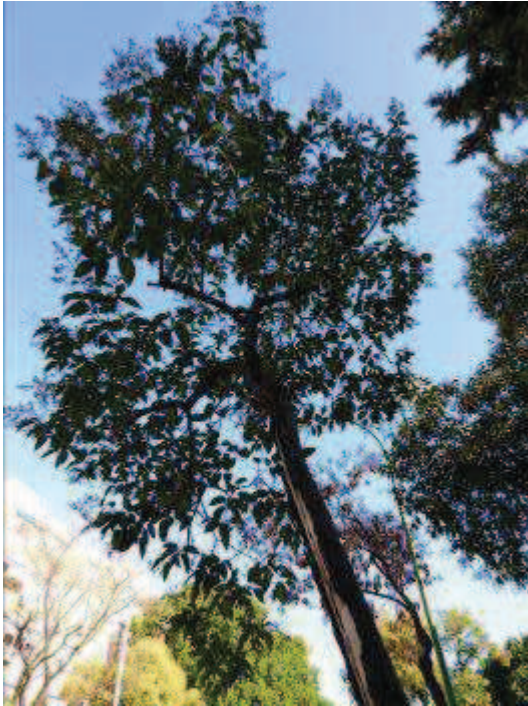
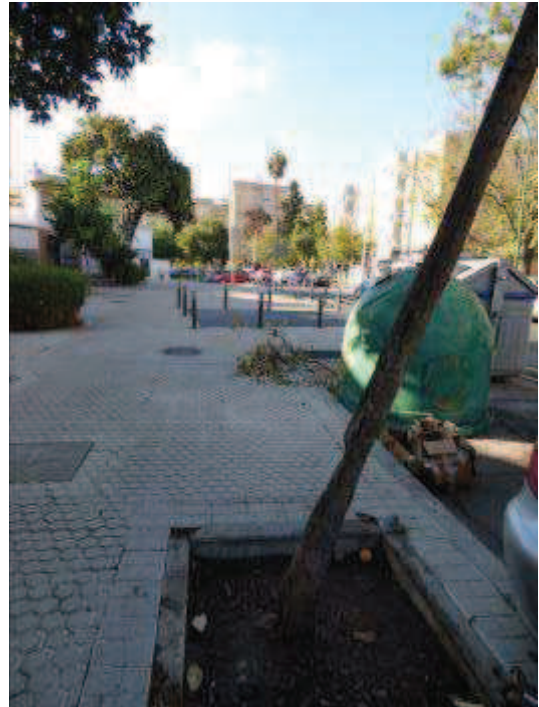
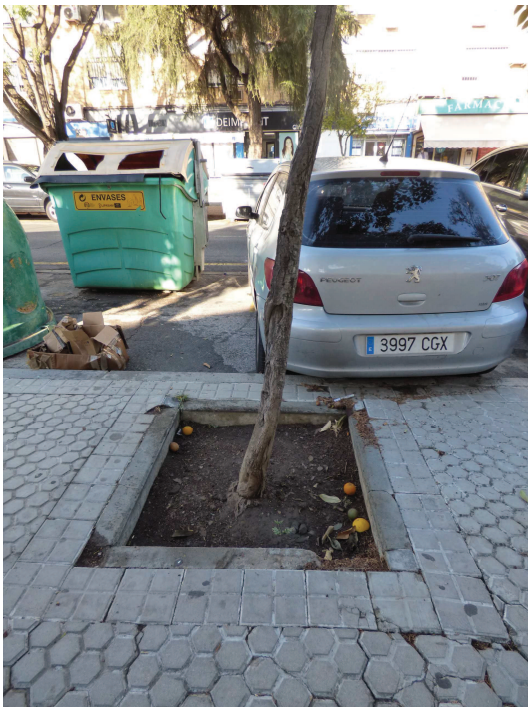
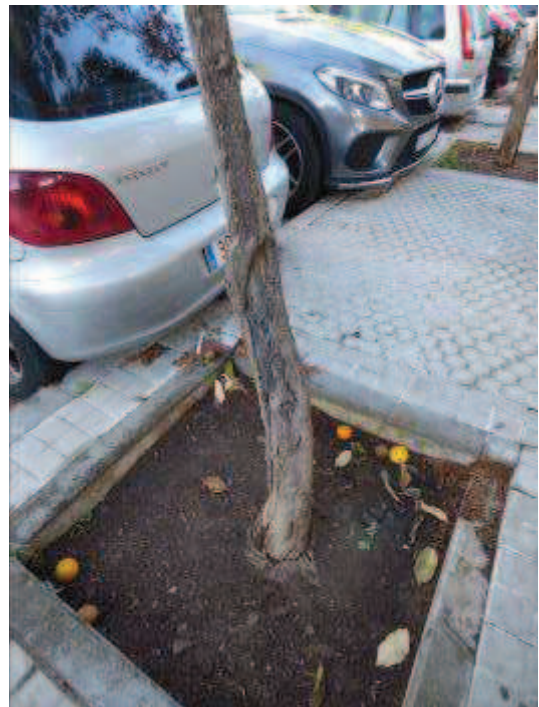
**MOTIVO DEL APEO:** Árbol invariable

5. **LATITUD DE ACERADO:** Acceso a viviendas, y zona comercial, con banda de aparcamiento en batería.
6. **LESIONES GRAVES:** Inclinación activa, actualmente de 20°W, por debilitamiento irreversible del anclaje radicular. Descortezamiento con madera expuesta a lo largo de todo el tronco, y pérdida de 1/3 de la sección transversal a 90cm de altura, constituyendo este estrechamiento perimetral un punto crítico de fallo potencial. Fendas y fisuras en las áreas necróticas.

7. **ESTADO GENERAL:** Árbol joven, con mínimo desarrollo de copa y nulo engrosamiento anual de los ejes principales. Se prevé expansión y actividad insuficientes del anclaje radicular, por la evidente interrupción del flujo floemático como consecuencia de las lesiones del tronco.

8. **OBSERVACIONES:** Especie relativamente poco longeva, con escasa capacidad de compartimentación de la pudrición.
9. **FOTOGRAFÍAS:**

**“ÚNICO.-** Autorizar el apeo de un ejemplar de *Ligustrum sp.* con ID nº 636, situado en la Avenida Los Gavilanes (AP-397-2020). De acuerdo con el informe del Servicio Técnico: **MOTIVO DEL APEO:** Árbol inviable. Ejemplar con grave pudrición de tejidos en tronco, cruz y ramas principales que ha generado la aparición de oquedades internas y cavidades externas en toda la estructura aérea, con probable progresión de la afección fúngica a nivel de raíces leñosas. Edad del ejemplar avanzada, alcanzando el fin de su vida funcional, con probabilidad de fractura actualmente continúa siendo elevada a pesar del control periódico de cargas de copa, y se espera el rápido agravamiento de los defectos registrados, quedando la viabilidad del árbol definitivamente comprometida a corto plazo. **ESTADO GENERAL:** Árbol joven, con mínimo desarrollo de copa y nulo engrosamiento anual de los ejes principales. Se prevé expansión y actividad insuficientes del anclaje radicular, por la evidente interrupción del flujo floemático como consecuencia de las lesiones del tronco. **OBSERVACIONES:** Especie relativamente poco longeva, con escasa capacidad de compartimentación de la pudrición.”
